## Granskingsrapport

Rapport	
Rapporttittel Rapport etter gransking av gasslekkasje på Hammerfest LNG 31.05.2023	Aktivitetsnummer 001901051
Gradering	
<input type="checkbox"/> Offentlig	<input type="checkbox"/> Unntatt offentlighet
Involverte	
Lag T-L	Godkjent av / dato Kjell Arild Anfinsen / 29.02.2024
Deltakere i granskingsgruppen [Redacted]	Granskingsleder [Redacted]

På Equinors anlegg Hammerfest LNG (HLNG) oppstod det den 31.5.2023 en gasslekkasje.

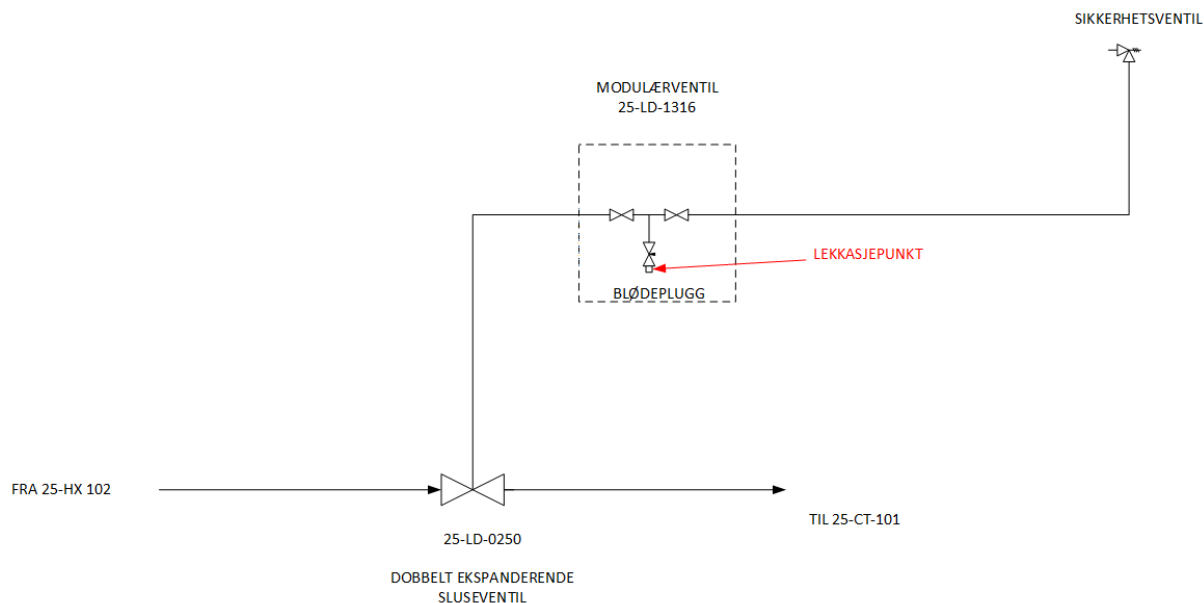
Figur 3 Forenklet skisse av sikkerhetsventil og oppstrøms ventilarrangement

I linjen oppstrøms sikkerhetsventilen er det en isoleringsventil av typen modulærventil - kompakt dobbel block (sluse) & bleed (nåleventil) med blødeplugg på «bleed»linjen. I forbindelse med avisoleringen ble det oppdaget en gasslekkasje. I etterkant av hendelsen ble det avdekket at blødepluggen sto i åpen posisjon.

I linjen oppstrøms sikkerhetsventilen står det en modulærventil (kompakt dobbel block og bleed ventil med en nåleventil som avblødningsventil). Det er en blødeplugg installert i avblødningslinjen. Blødepluggen var en av typen «anti blowout plug» og links gjenget.

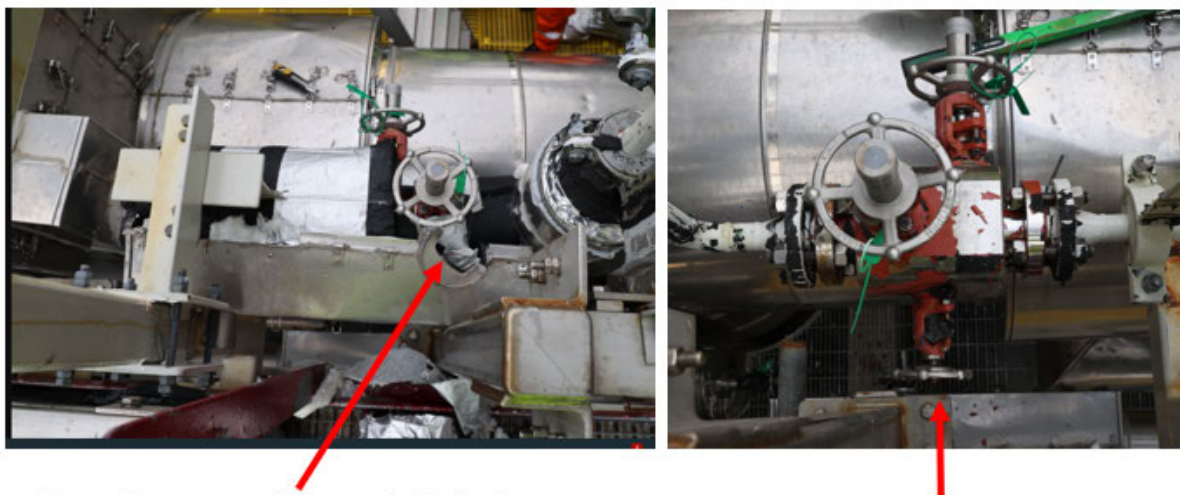
Nåleventil er tett omsluttet av isolasjonskassen som ble tatt av under pågående jobb. Nåleventilen vises ikke direkte på bildet. Det var trangt i området rundt isolasjonskassen som skulle fjernes.

Nåleventil vist uten isolasjonskasse.

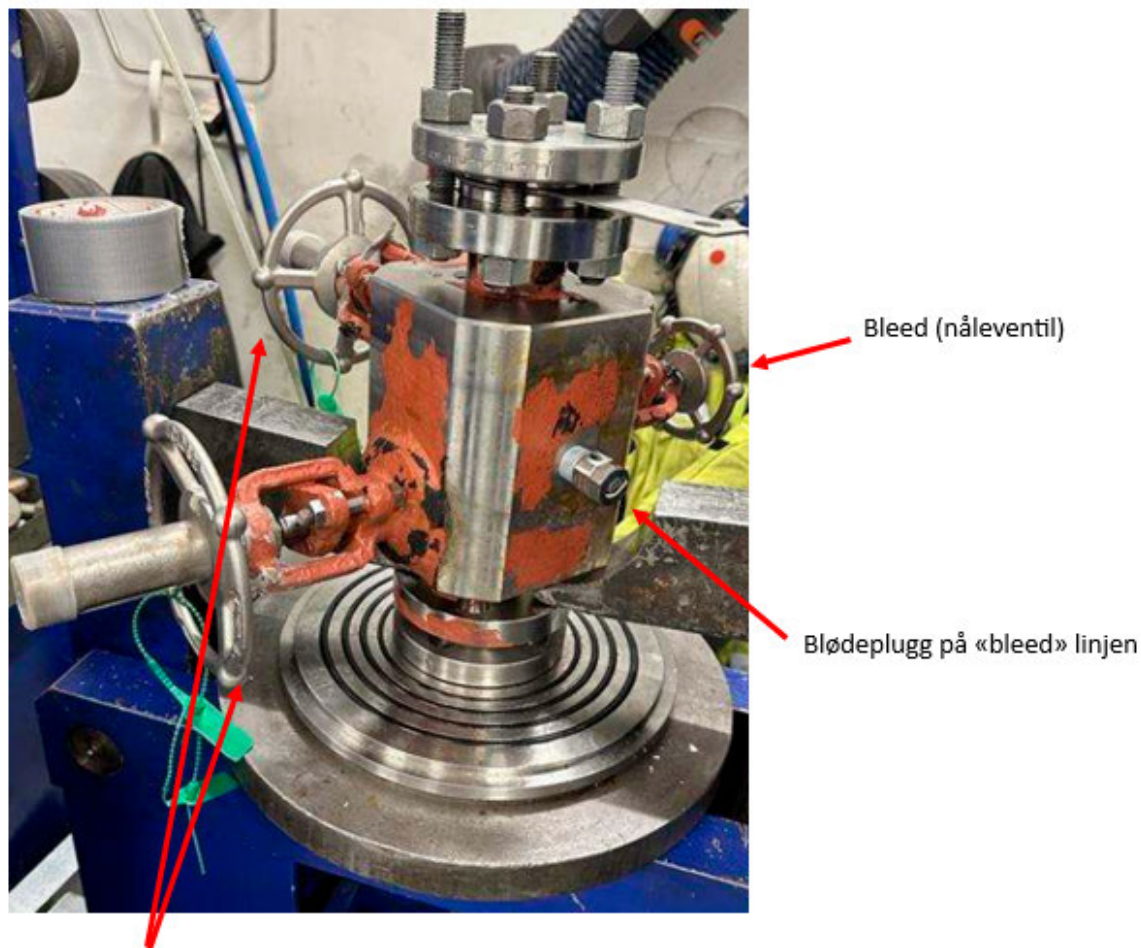
Figur 5 Modulærventil oppstrøms sikkerhetsventil. Kilde: Equinor

kompakte ventilen skal under normal drift stå i lukket posisjon. Avblødningssystemet benyttes for å sikre trykkløst system før ventilen tas ut.

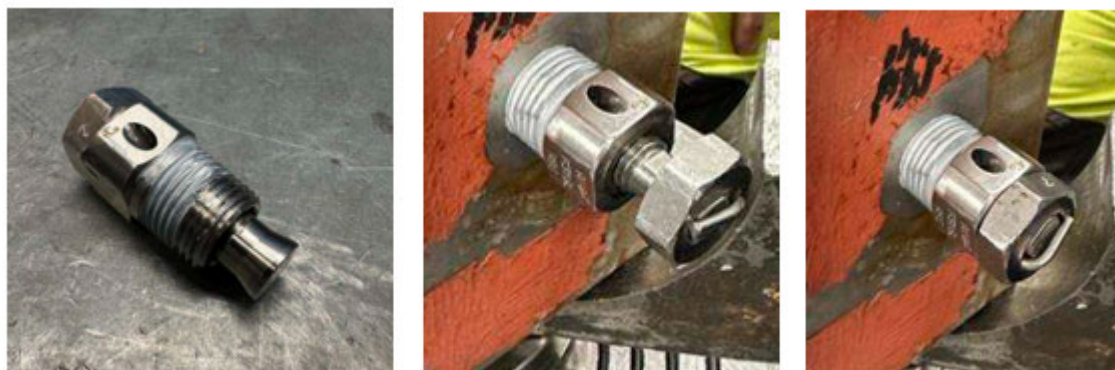
Den direkte årsaken til lekkasjen var at blødepluggen på avblødningslinjen i modulærventilen sto i åpen posisjon samtidig som selve avblødningsventilen var litt åpen. Det er sannsynlig at avblødningsventilen ble beveget noe i forbindelse med avisoleringen.

Blødepluggen som var involvert i hendelsen var av typen «anti blowout» og links gjenget. For å stenge en slik type blødeplugg må pluggen skrus ut -se bilde.

Figur 6 Bildet til venstre viser type blødeplugg. Bildet i midten viser blødeplugg i stengt posisjon. Bildet til høyre viser blødeplugg i åpen posisjon. (kilde: Equinor Synergi 2531047 Ekstern HC lekkasje i G-område)

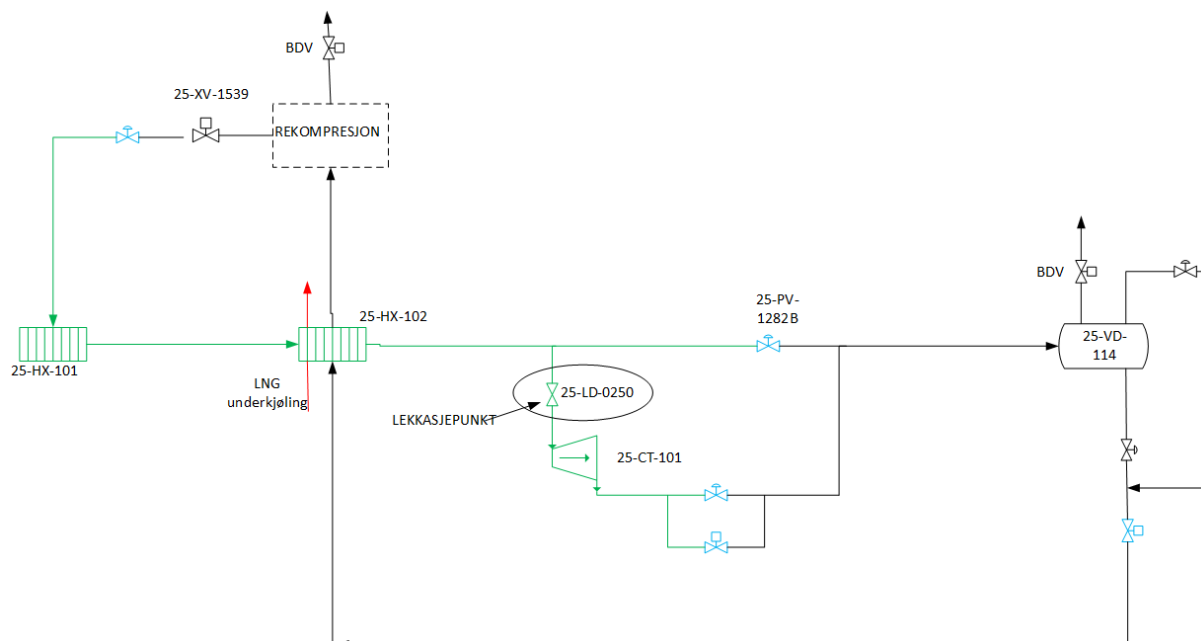
Figur 7 Skisse som viser aksjoner ved ESD / trykkavlastning av kjølekretsen

På den forenklete skissen nedenfor er det indikert hvilke ventiler i kjølemediumskretsen som vil stenge på ESD 05 (blå ventiler) og hvilke trykkavlastningsventiler (BDV) som vil åpne ved påfølgende trykkavlastning. Rør og utstyr markert med grønt vil bli stående trykksatt etter at nødavstengning og trykkavlastning er gjennomført for segment 5.

Selve lekkasjepunktet står i et segment som vil forbli trykksatt etter nødavstengning med påfølgende trykkavlastning.

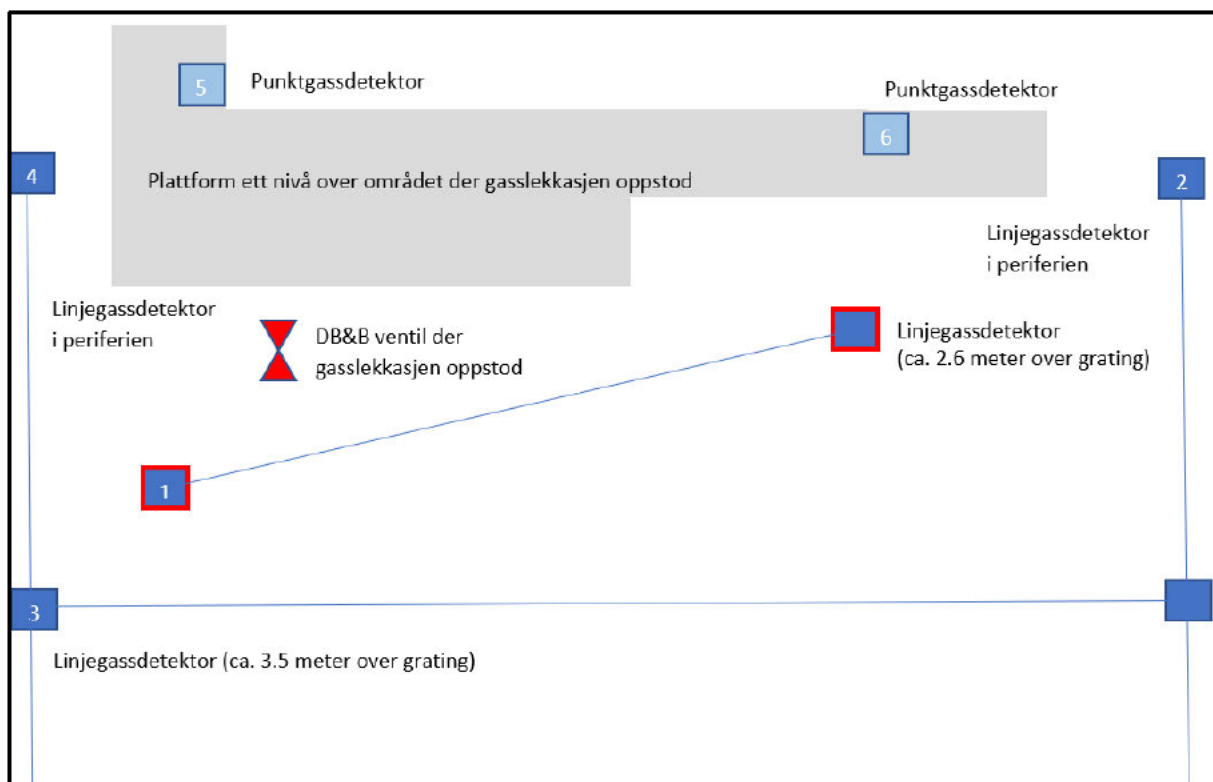
I området G (CAG1 nivå 4) der hendelsen inntraff er det installert linjegassdetektorer i ytterkant/periferien av området, men også i området for å detektere lekkasjer der. Det er også installert punktgasdetektorer. Nedenfor er en forenklet skisse som viser gassdetektorer i nærheten av lekkasjepunktet. Nærmeste detektor til lekkasjepunktet er linjegassdetektor nr. 1 (høyde over grating ca. 2.6 m). Nærmeste punktgasdetektorer (detektor nr. 5 og nr. 6) er installert på en plattform ett nivå over (ved siden av) området der lekkasjen oppstod. Detektor markert med rød kantlinje hadde utslag under hendelsesforløpet, men gikk ikke i alarm. Det var kun detektor nr. 1 som fikk utslag på gass under hendelsesforløpet. Ifølge trend over utslag til gassdetektoren var maks utslag på var 0,445 LELm (alarmgrense 1.0 LELm).

Figur 8 Oversikt over deteksjon i området der hendelsen inntraff (sett ovenfra). Rød kantlinje på detektor nr. 1 markerer at detektoren fikk utslag på gass, men gikk ikke i alarm.

Under befaring av hendelsesstedet observerte vi et stillas som var oppført mellom sender og mottaker til linjegassdetektor nr. 1. Detektoren har målt gass under hendelsesforløpet, og siktlinjen har dermed ikke vært helt blokkert. Mottatt trend over utslag til detektoren viser at detektoren sitt måleområde starter på  $-0,319$  LELm, noe som tilsvarer skittent optikk ("Dirty optics"). I tillegg lå detektor nr. 2 i feil under hendelsesforløpet, og var dermed ikke operativ. Begge detektorer lå med feil/skittent optikk over en lengre periode i forkant av hendelsen.

Stillaset ble oppført i området mellom mottaker og sender til linjegassdetektor som var lokalisert nærmest lekkasjepunktet. Trenden for linjegassdetektor (nr. 1 ref figur 8 viser at stillaset delvis blokkerte linjen/signal mellom mottaker og sender (ref. kap. 4.4.2) i perioden fra oppføring den 10.05.23 og under hendelsen den 31.05.23.

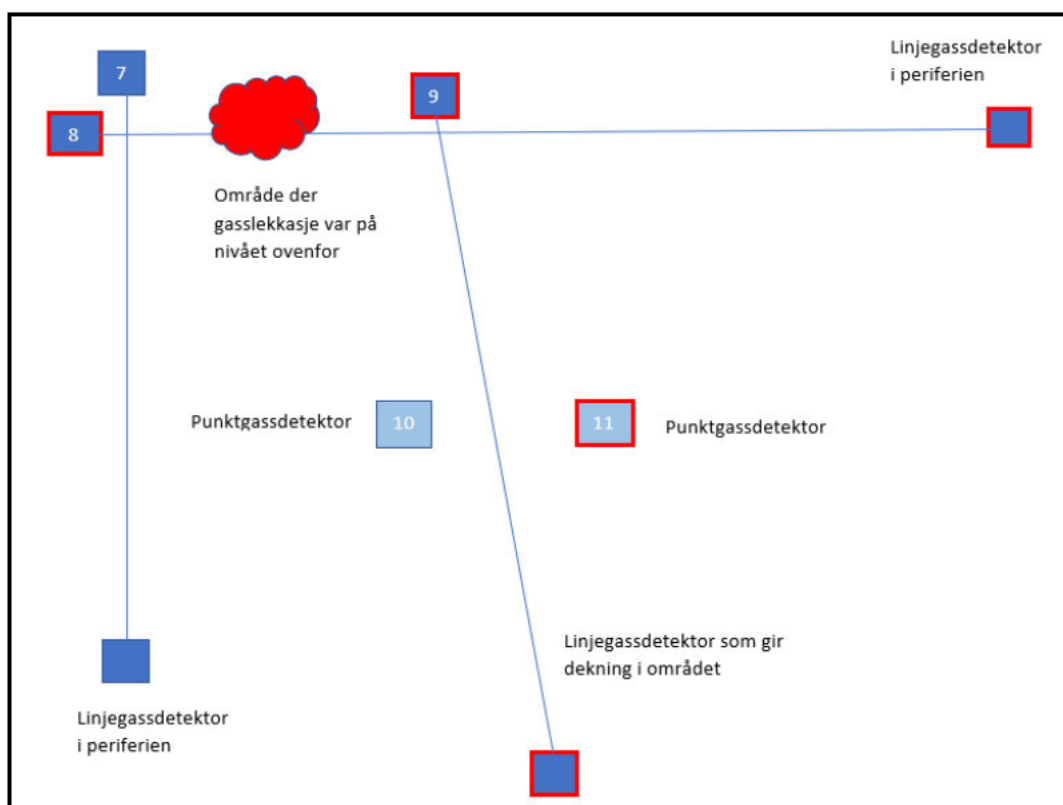
Figur 9 Oversikt over deteksjon ett nivå under området der hendelsen inntraff.

På nivået nedenfor (CAG1 nivå 3) er det installert både linjegassdetektorer og punkt-gassdetektorer av samme type som på nivå 4. Det er grating/dekksrister mellom nivå 3 og 4. Nedenfor er en skisse med gassdeteksjon på nivå 3 under lekkasjestedet. Området der lekkasjen var (på nivå 4) er markert som rød gassky. Detektorer markert med rød kantlinje hadde utslag under hendelsesforløpet, men gikk ikke i alarm. Detektor nr. 8 hadde maks utslag på  $0,219$  LELm (alarmgrense  $1.0$  LELm), detektor nr. 9 hadde maks utslag på  $0,059$  LELm (alarmgrense  $1.0$  LELm) og detektor nr. 11 hadde maks utslag på  $9,586\%$  LEL (alarmgrense  $10\%$  LEL).

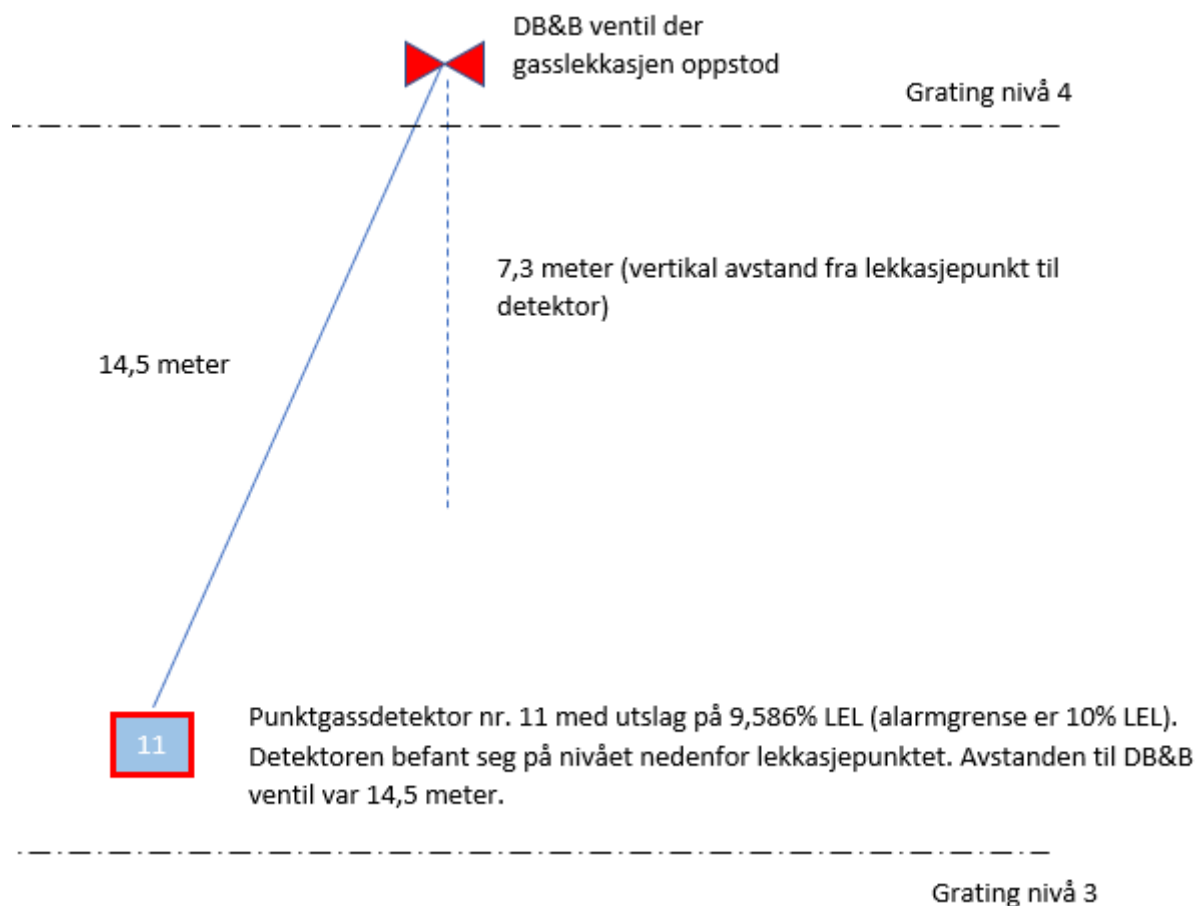
Punktgassdetektor nr. 11 (på nivået under lekkasjepunktet) hadde størst utslag under hendelsesforløpet. Punktgassdetektoren er plassert 14,5 meter (diagonalt) fra lekkasjepunktet som vist i skissen nedenfor.

Figur 10 Oversikt over avstand fra lekkasjepunktet til punkt-gassdetektor med utslag på 9,586% LEL på nivået under lekkasjepunktet. Alarmgrensen for igangsetting av automatiske aksjoner for punkt-gassdetektorer er 10% LEL.
