Granskingsrapport

Rapporttittel Rapport fra granskingen av krengingen av Floatel Superior 7. november 2012 på Njordfeltet	Aktivitetsnummer 420001003
---	-------------------------------

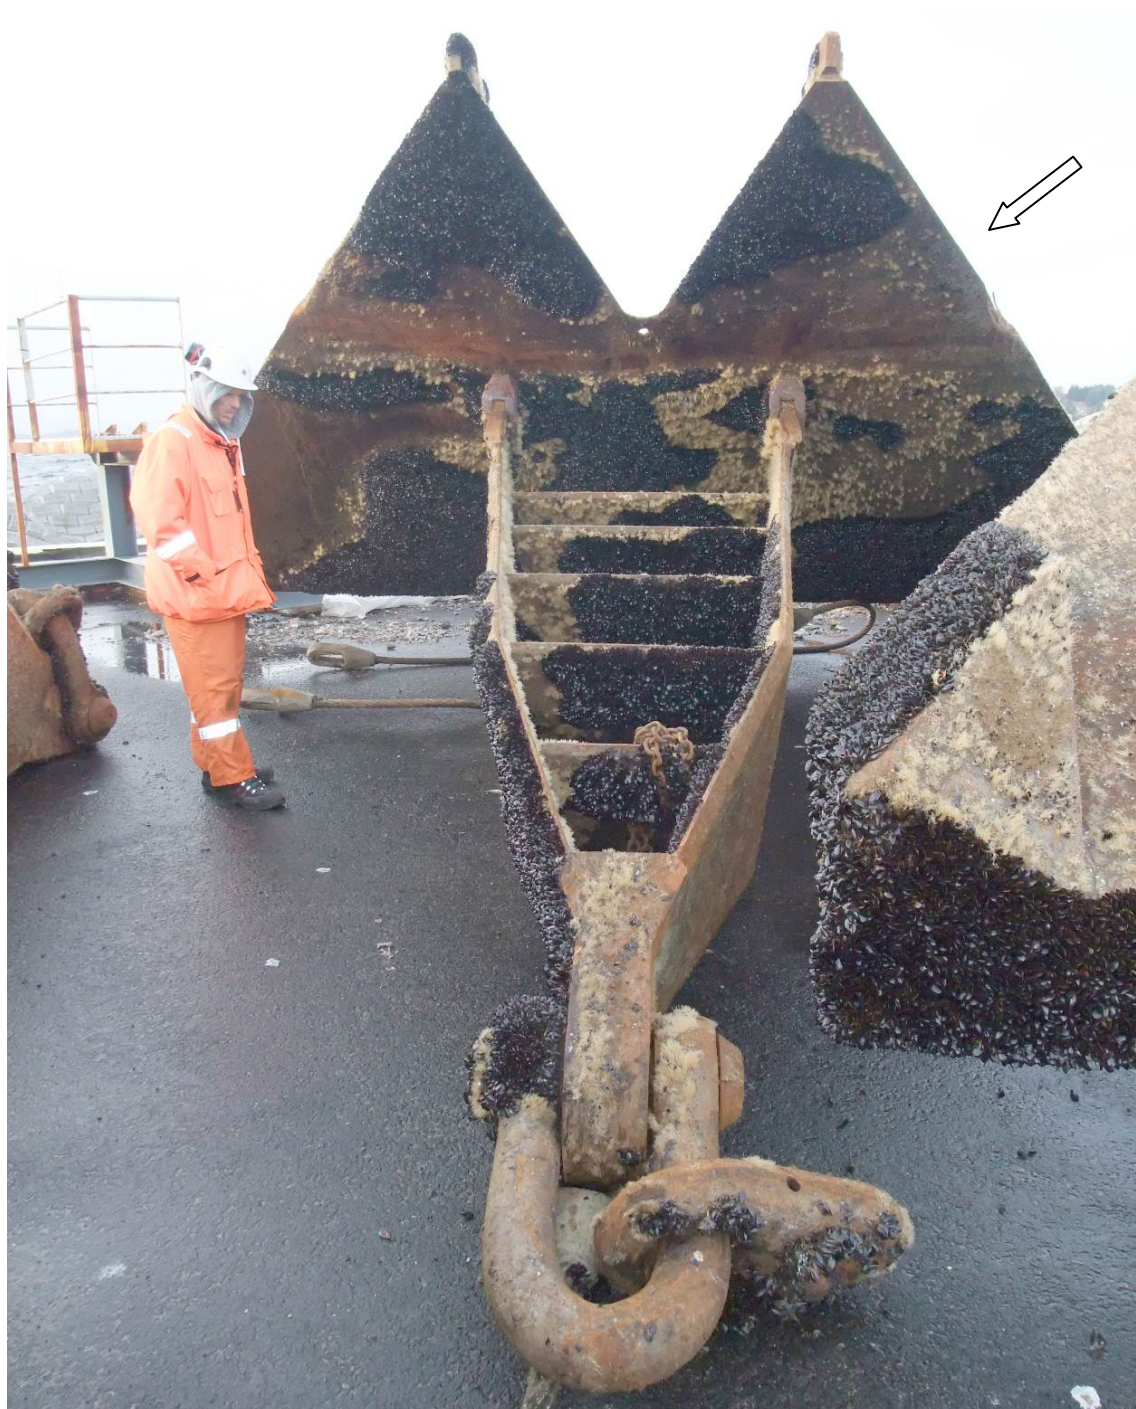
Figur 2: Et 12 tonnns Bruceanker fra Floatel Superior. Bildet viser anker nummer 1, fra styrbord side etter fjerning. Skrapemerker der begroing (blå-svart farge fra blåskjellene) er borte viser at ankeret har rotert i tillegg til sideveis bevegelser (se vifteformen til høyre på ankeret ved pilen). Se også Figur 14 som viser forskjellige posisjoner av ankeret. Ankerflyen er den store flaten med spissene øverst. Bildet er tatt 14. november 2012, i Kristiansund av Ptil.

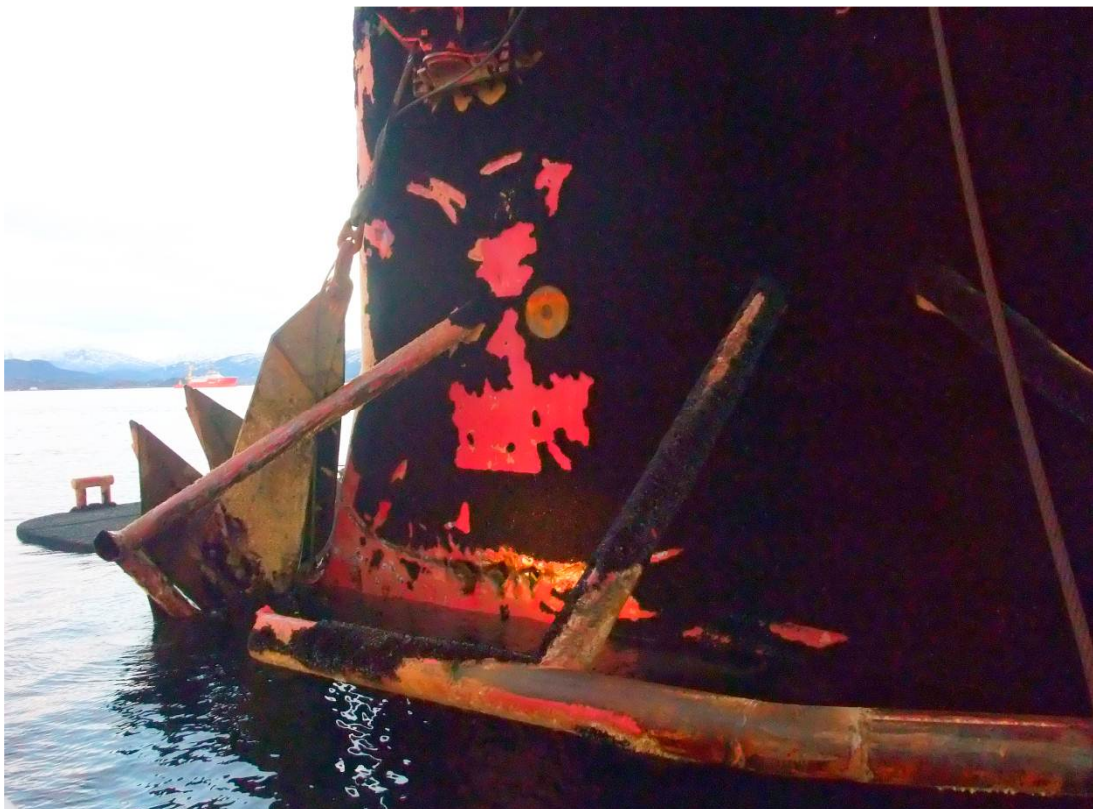
Figur 3: Anker nummer 8 og skadene over vannlinjen, her i transittdypgang. På bildet ses anker som har laget skadene og det delvis ødelagte bolsteret. Bildet er tatt 10. november 2012, i Kristiansund av Ptil.

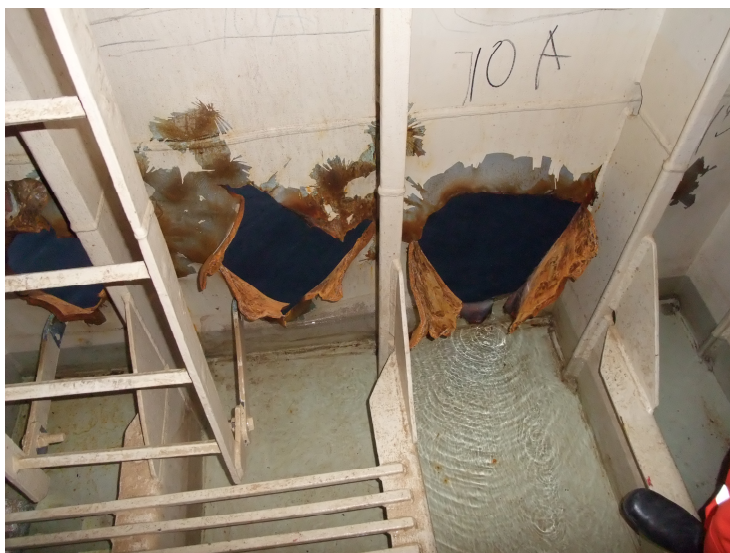
Figur 4: Tre av hullene i tank 10A sett fra innsiden. Bildet er tatt i Kristiansund, november 2012 av Petroleumstilsynet.

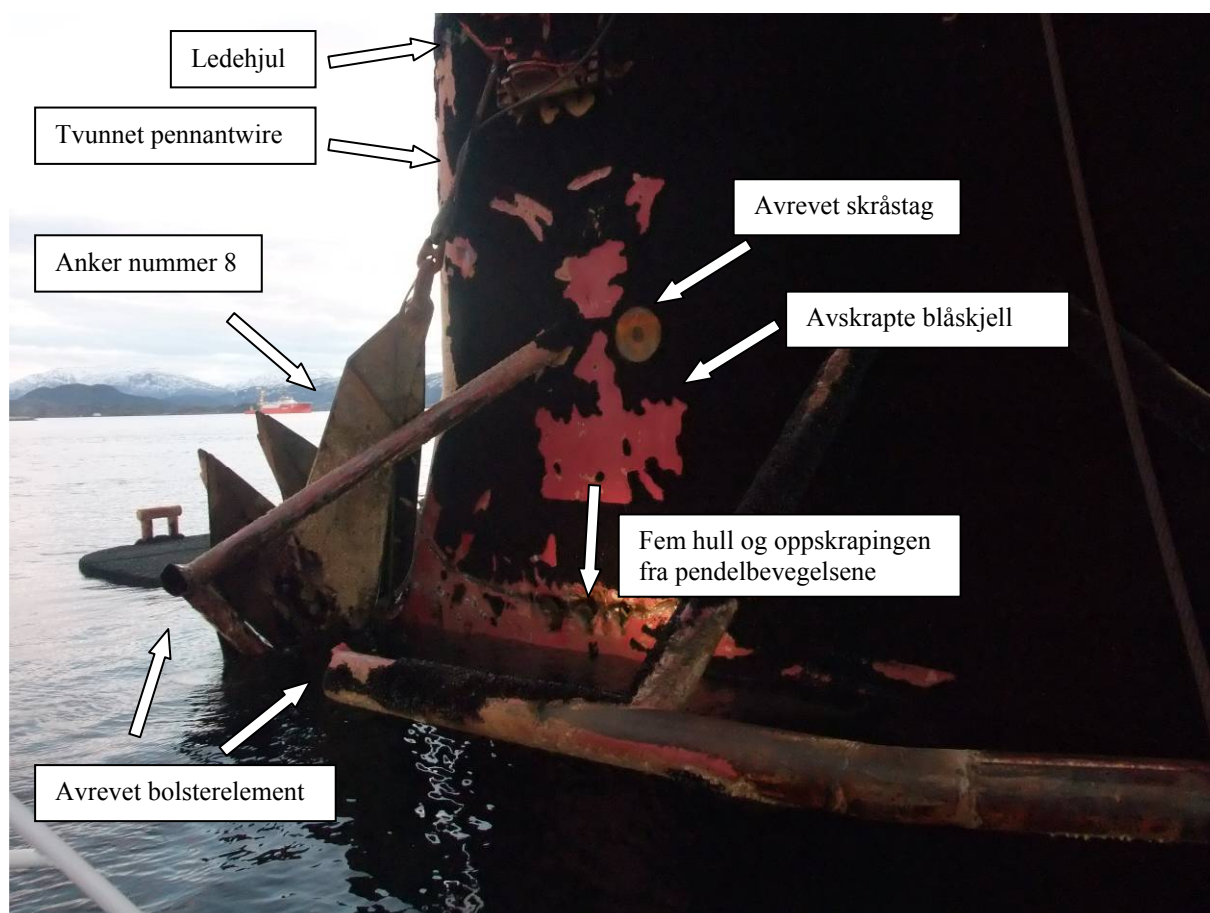
Figur 7: Skadested ved anker 8 etter ankomsten til Kristiansund 10.11.2012. Anker 7 er fjernet fra sin plass til høyre i bildet. Fem hull i skroget ses like over vannivået (se piler). Det sirkulære merket er etter det avrevne bolsterfestet. De svarte områdene er dekket av blåskjell og skrogsiden er rød. De røde områdene viser hvor blåskjellene ble skrelt av etter kontakt med ankeret og wirene. Ankeret er rotert med vridd pennantwire. Innretningen ses med transitt dyppgang på ca. 8,5 meter. Ved overlevelsedyppgangen er midlere vannlinje ved øverste innfestinger av bolsteret, helt øverst i bildet. Bildet er tatt av Ptil.

Mannskapet i fremre babord søyle hadde hørt støy og slag fra yttersiden av skroget og fortsatte med å undersøke hva som medførte vanninntrengingen i tank 10. På dekket ble det ca. klokken 03:45 rapportert at rekkverket på aktersiden av manøvreringshuset for ankervinsj nummer 4 var skadet [1]. Fra utsiktspunktet ved ankervinsj 3 (nivået under manøvreringshuset) ble det observert at bolsteret ved anker 8 var skadet og at anker 8 ikke var på vanlig plass (var borte). Siktelinjen fra ankervinsj 3 mot anker 8 går langs siden på Floatel Superior. Fra observasjonsstedet ved vinsj 4 (nivået under manøvreringshuset for vinsj 4) ble anker 8 lokalisert. Ankeret lå på det tidspunktet i ro på feil side av bolsterets skrånning, kilt inn mellom fremsiden av søylen, pongtongdekket og bolsterkonstruksjonene²⁰. Plasseringen svarer omtrent til det som kunne observeres ved ankomsten til Kristiansund, se Figur 7.

Innretningen gikk til land for egen kraft med bistand fra diverse fartøyer. De stoppet for å inspisere skadene torsdag 8. november klokken 09:15-10:20, hvor Normand Ferking gikk inn til babord side og besiktiget skadene. Skadebildet var på det tidspunktet, omtrent som Figur 7 viser.

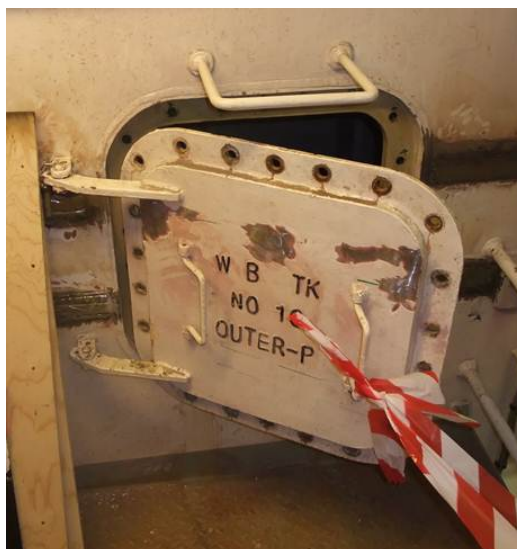
Figur 8: Mannluken fra sentralsøylen til ballasttanken "W.B. T.K. NO 10 OUTER PORT". Merker etter de midlertidig påsveiste forsterkningene fra 7.11.2012 er synlige der malingen er borte. Pakningen og boltene er tatt av. Foto tatt i Kristiansund 12. november 2012 av Ptil.

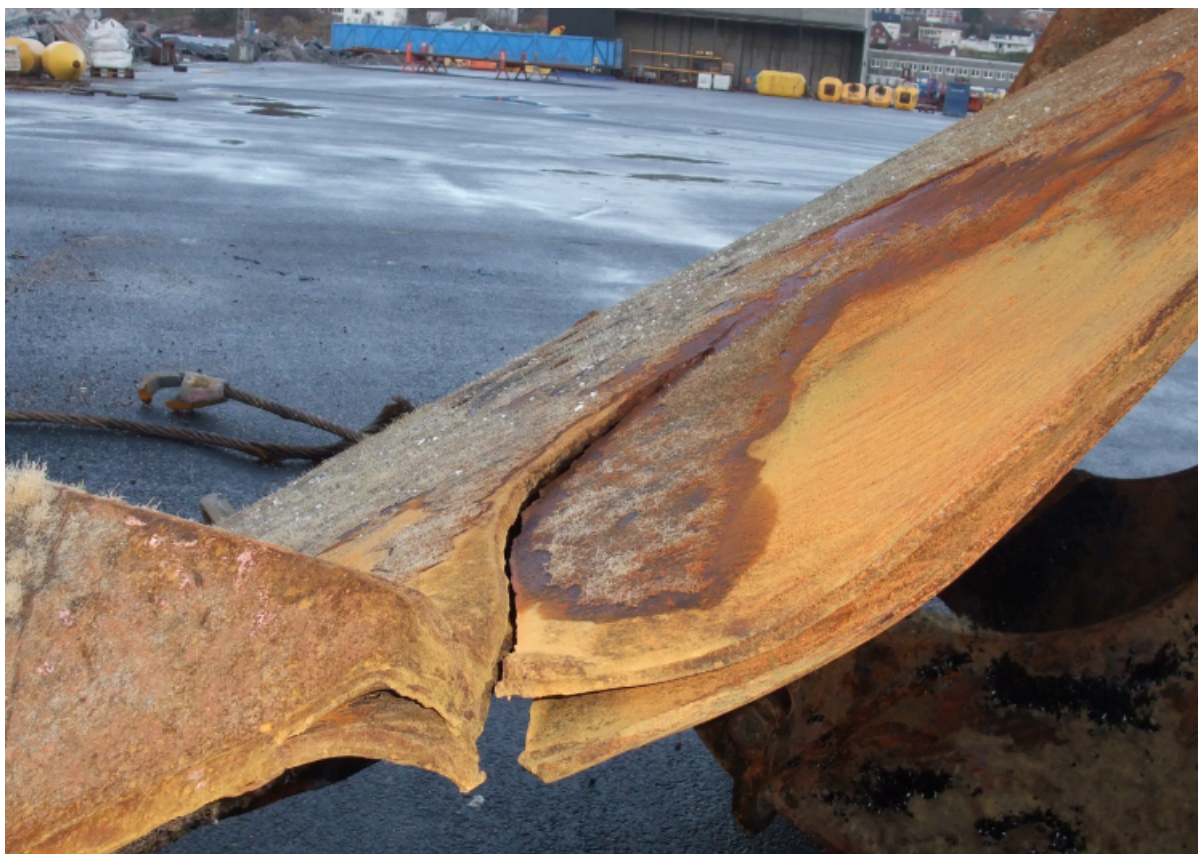
Figur 10: Bilde av skader på anker nummer 8 på Floatel Superior, i Kristiansund 14. november 2012. Foto: Ptil.

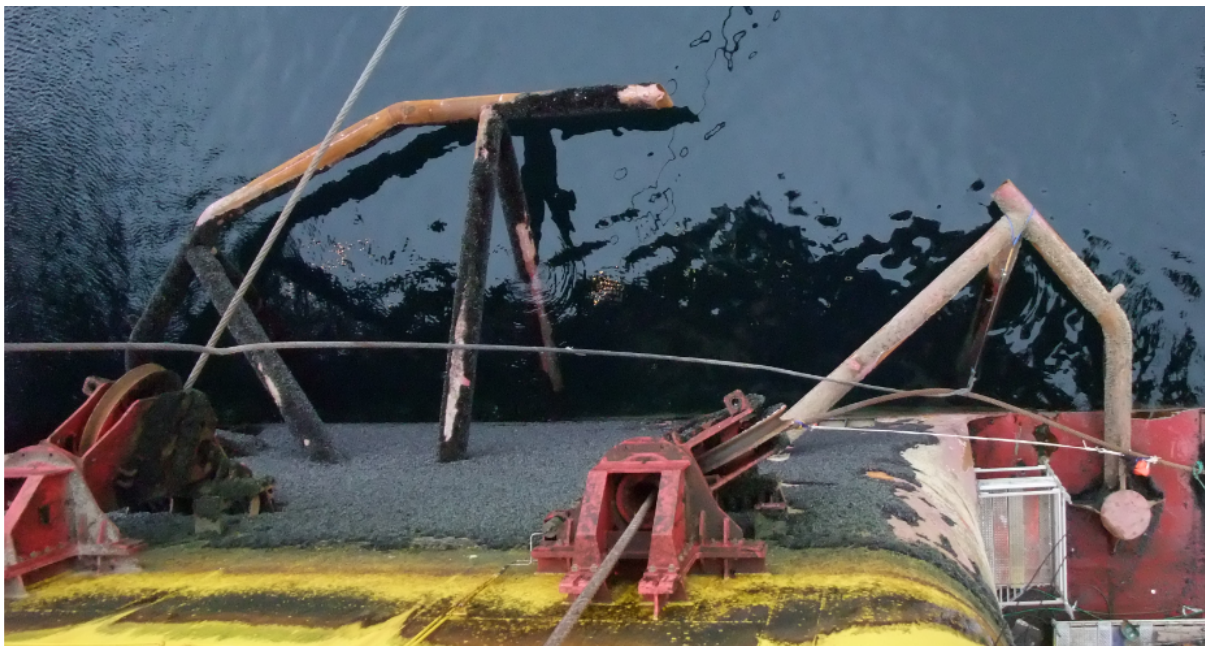
Figur 12: Bolsteret etter skaden. Line 7 til venstre og 8 til høyre. Line 7 er her brukt til fortøyning til land. Linen som går på tvers over bildet er pennantwiren. Ved å sammenlikne med Figur 11 kan en se hvilke deler som er falt av. Bildet er tatt i Kristiansund 13. november 2012 av Ptil.

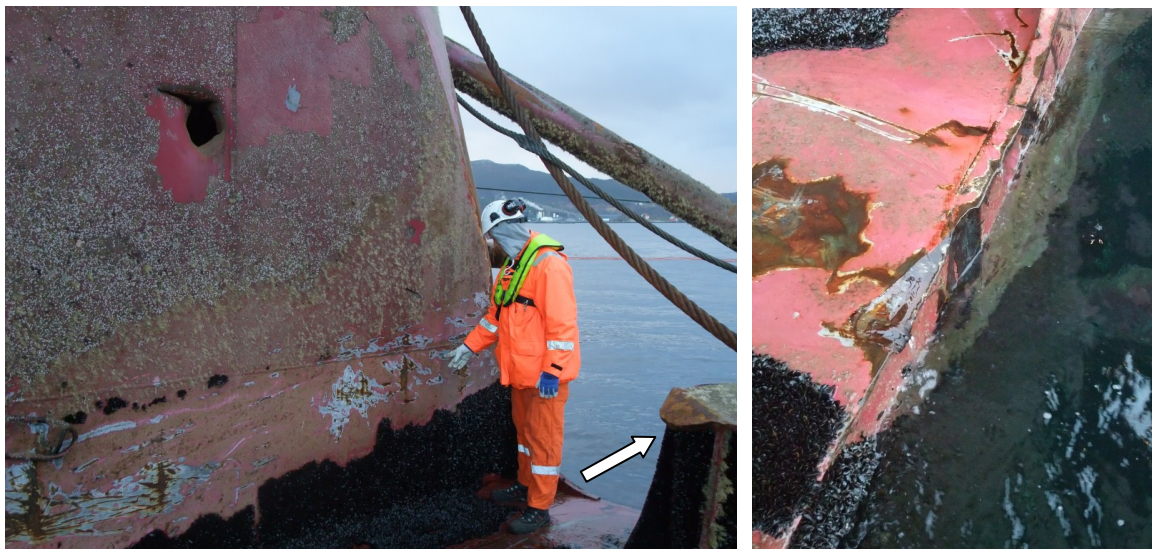
Figur 13: Hull fremst på søyle inn i tank 10. En enkelt penetrasjon før ankeret har kilt seg fast imellom skroget og bolsterdeler. Merk den bøyde platen markert med pilen, på bildet til venstre. Bildet til høyre viser omfattende slitasje på skrogplater inn mot tank nummer 2. Bildet er tatt av Petroleumstilsynet i Kristiansund 12. november 2012.

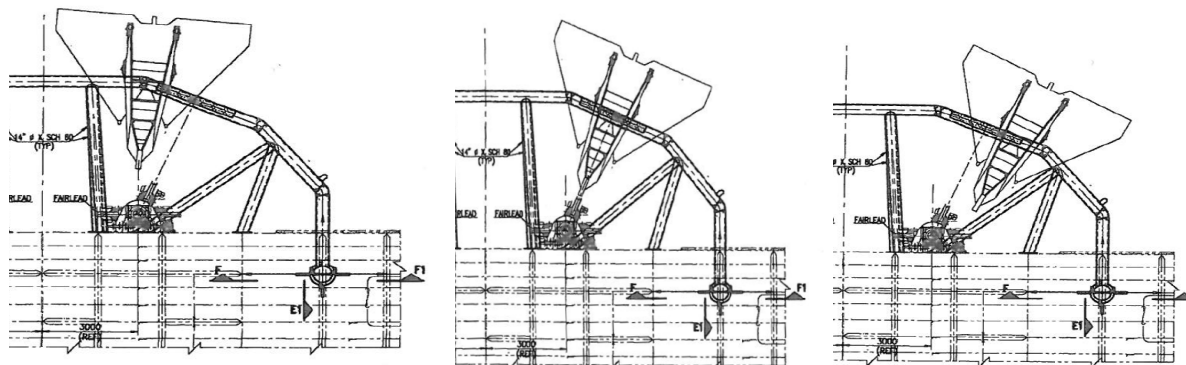
Figur 14: Skisse av ankerplasseringer: I midten korrekt plassering med kontakt til sliteflaten på bolsteret og kort wire (ca. 22 meter⁴⁷). Til venstre ses ankeret plassert mot bolsterets skråstag mot akterenden og til høyre ses ankeret plassert mot fremre skråstag. Bolsterdelen som er beregnet for å holde ankeret er omtrent vinkelrett på den korteste avstanden fra ledehjulet til skrogsiden under ledehjulet (i midten). Ved forskyvning til en av sidene, i størrelsesorden en meter kommer kontaktpunktene på ankeret til «knekk» på bolsteret, og medfører at wiren blir forlenget med ca. 50mm⁴⁸. Dette medfører en omtrentlig tøying i den aktive delen av wiren med $50/22000 = 0,3\%$. Våre anslag på økning i wirestrekket for å nå denne geometri er 44-63 tonn⁴⁹.

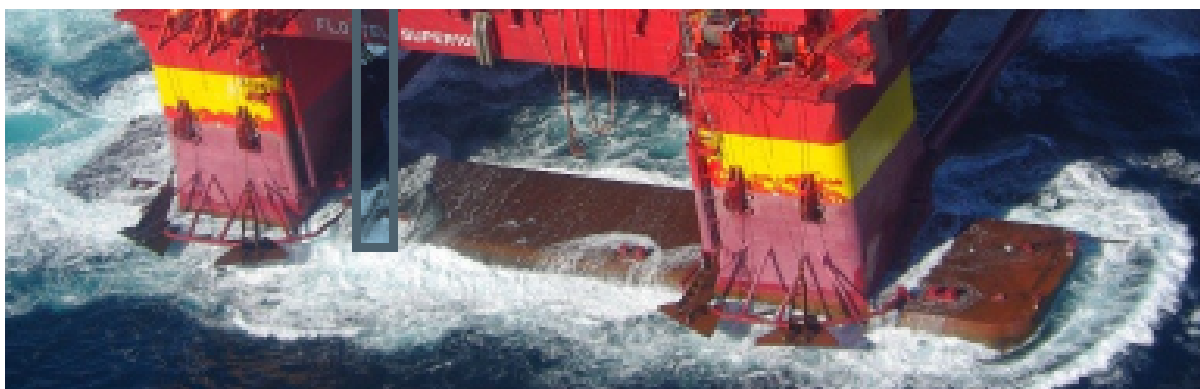
Figur 26: Utsnitt av foto som viser et anker (anker nummer 1 lengst til høyre på bildet) ute av posisjon stående med anker-flya mot nedre skråstag på bolsteret under tauing i transittdyppgang 24. august 2010. Foto: Floatel International [73].

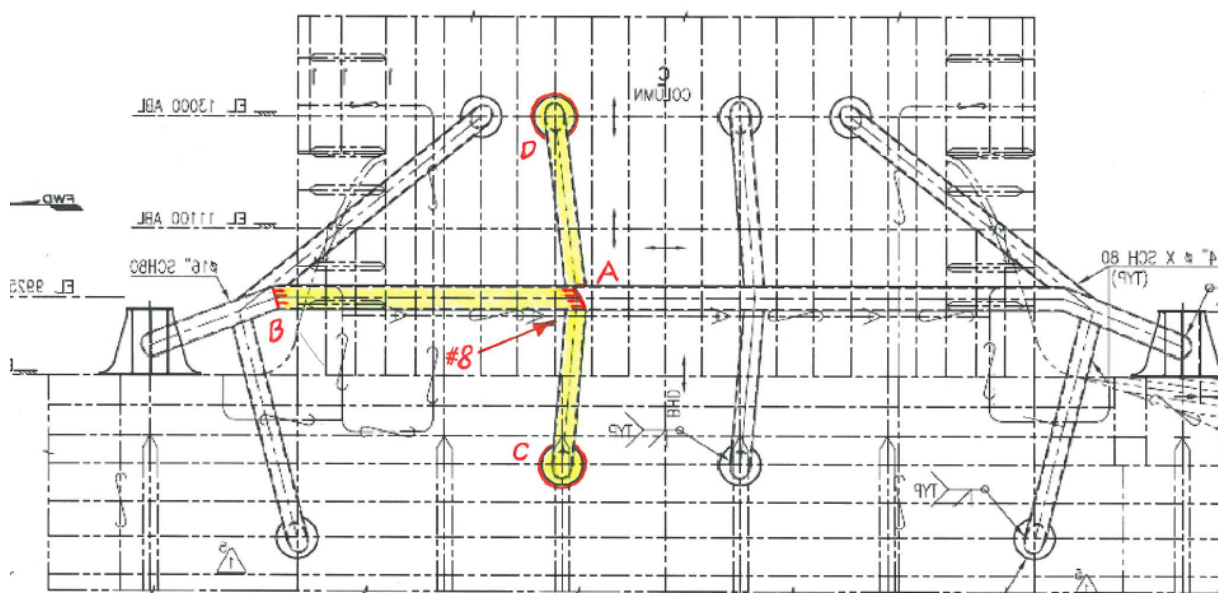
Figur 27: Tegningsutsnitt med skissert omfang av skader på bolsteret ved anker nummer 8. Pilen (#8) indikerer mest sannsynlig plassering av ankeret før skade-utviklingen. A, B, C og D viser de fire bruddene som oppstod i bolsterkonstruksjonen. Gult angir hvilke deler som falt av. Fra Keppel FELS designtegning [58] med våre markeringer i gult og rødt.

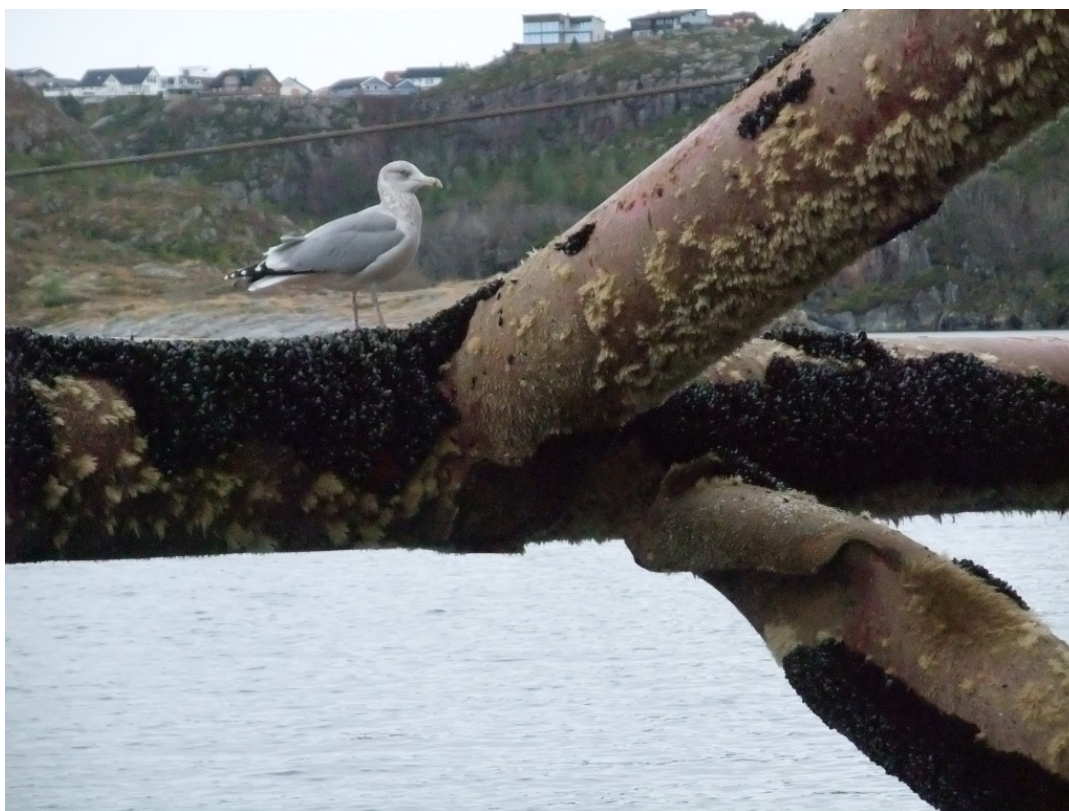
Figur 28: Bolsteret på fremre styrbord side. Anker nummer 1 har slått inn i skråstaget under bolsterelementet. Bemerk at det nederste skråstaget er helt avrevet og flyttet omtrent en diameter akter (mot høyre i bildet), og er dermed bare festet i ett punkt på siden av tank 3A-styrbord. Skadene er ikke en følge av et plutselig brudd, men har store deformasjoner etter lengre tids påvirkning. Det antas at ankerbolsteret ved anker 8 («A» jamfør Figur 27) har hatt tilsvarende skader om kvelden 6. november 2012 (alle ankrene har laget skader på bolstrene). Bildet er tatt i Kristiansund 13. november 2012 av Ptil.

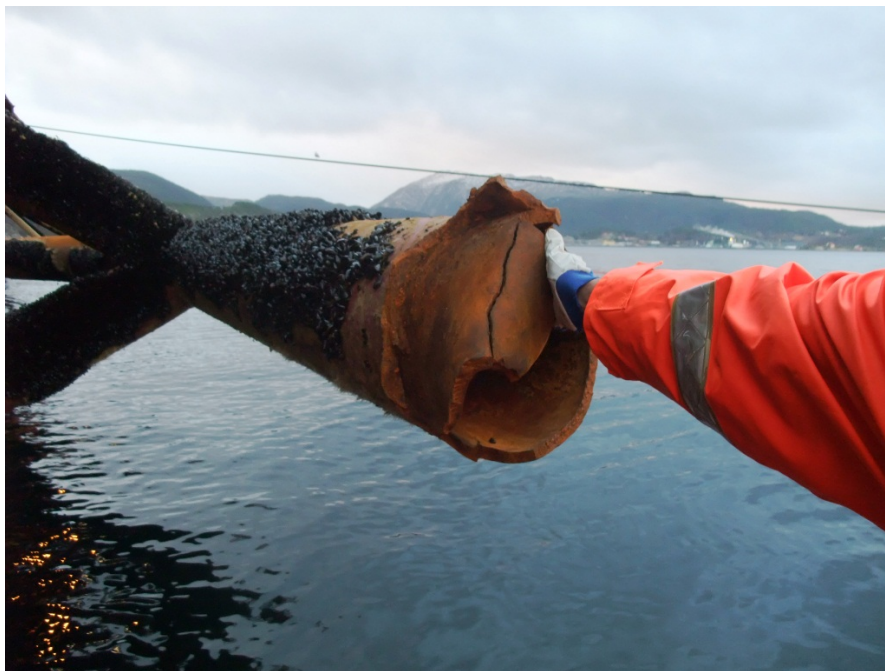
Figur 29: Bolster 4 med skade «A» (jamfør Figur 27). Her er tre elementer borte. Det første bruddet hendelsesnatten antas å ha oppstått her klokken 23:40 den 6. november, da ankervinsjalarmene om overlast stoppet. Ankeret kan frem til da ha dratt med 70-80 tonn last i det horisontale bolsterelementet «A-B» (se Figur 27). Bruddet har utviklet seg fra de tidligere skadene, som forventes å ha oppstått i det nederste skråstaget (se Figur 28). Bruddet i bolsteret har medført at lasten fra ankeret er blitt redusert, og at ankeret har kommet i bevegelse. Det er mulig at bolsterdelen mellom «A» og «B» har stått igjen en stund. Etter ca. to timer har ankeret hatt adgang til å slå inn i skroget. Fram til da, har bolsteret fått enda et brudd i sveisen ved punkt «B», og bolsterdelen på ca. 1,5 tonn er falt til bunns. Klokken 01:40 har begge skråstagene vært til stede, og det øverste antakelig fremdeles festet i punkt «B» (hvor hånden på bildet holder i en del som er bøyd senere enn 01:40). Bildet er tatt i Kristiansund 12. november 2012 av Ptil.

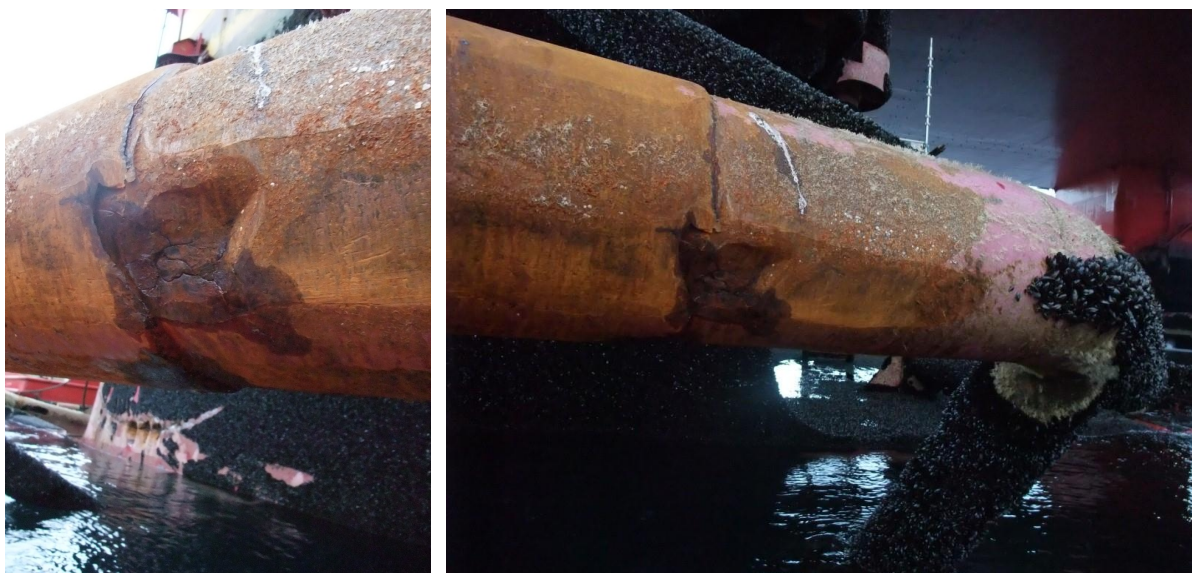
Figur 30: Sliteskader hvor anker nummer 7 har stått feilplassert i bolsteret (mot akter-enden av Floatel Superior) og slitt bolstermaterialet og sliteflaten ved kanten av sliteflaten (til venstre). Merk også flaten som er skrappt plan på bolster-grunnmaterialet til høyre. Disse observasjonene tolkes som at anker nummer 7 (og øvrige ankre på tilsvarende vis) i lange perioder har beveget seg utenfor den dedikerte plassen i bolsteret (på sliteflaten). I tillegg betraktes lokal-slitasjen på kanten til sliteflaten som at ankeret har stått «låst» i denne posisjonen og at store kontakttrykk har medført omfattende lokal slitasje. Ved bevegelser av ankeret fra sliteplattens midtposisjon er geometrien av bolstrene slik at wirelengden økes. Denne utformingen har hatt som formål å sentrere ankrene ved plassering i bolstrene, men på grunn av at

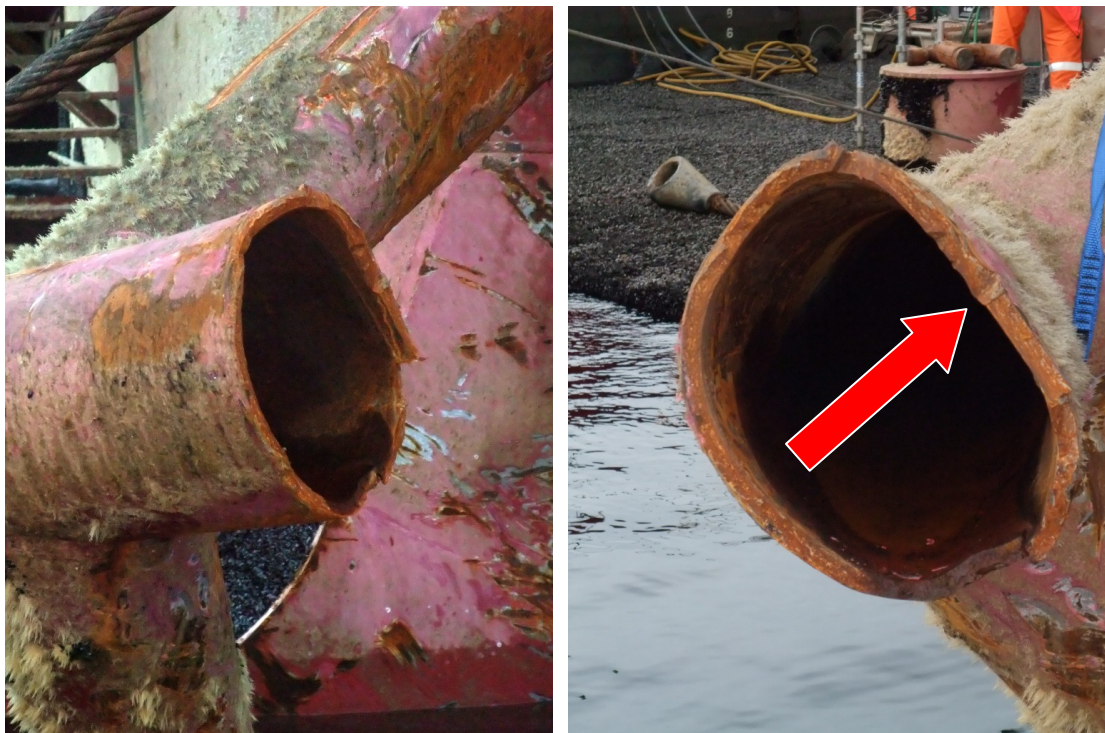
Figur 31: Bolsterets bruddflate "B", jamfør Figur 27. Bruddet har utviklet seg fra omkretsveisen ved «knekket» i bolstergeometri. Bemerk at bruddets siste fase kan ha utviklet seg ved strekkbrudd fra ankerstrekket (langs pilen) og tverrsnittet er deformert med rett form hvor etter denne delen er revet av og bolsterdelen «A-B» er falt av kort før klokken 01:40. Bildene er tatt i Kristiansund 12. november 2012 av Ptil.

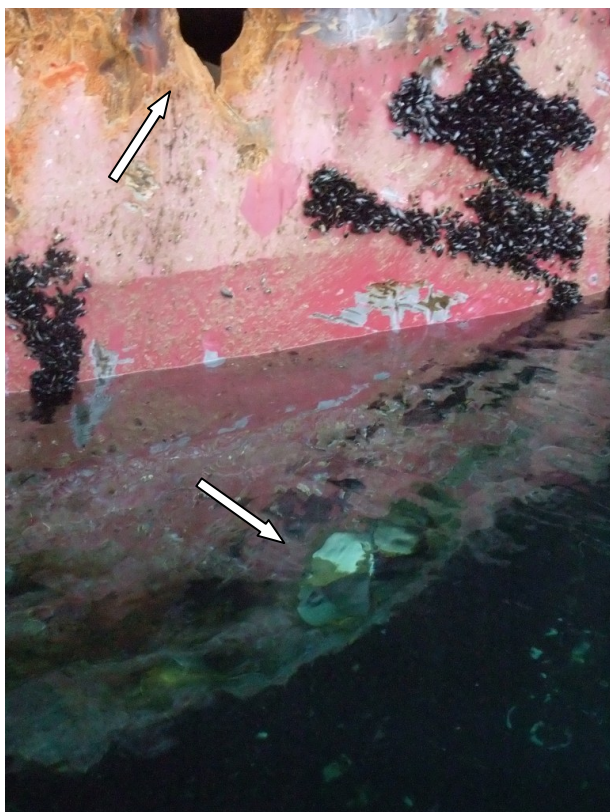
Figur 32: Hull under havflaten ved bolsterskade "C" (jmfør Figur 27), hvor doblingsplaten er avrevet med brudd inn i skrogets ytterplate. Bemerk den nederste delen av ankerpenetrering øverst i bildet, og vannlinje ved transittnivået midt i bildet. Bildet er tatt i Kristiansund 12. november 2012 av Ptil.

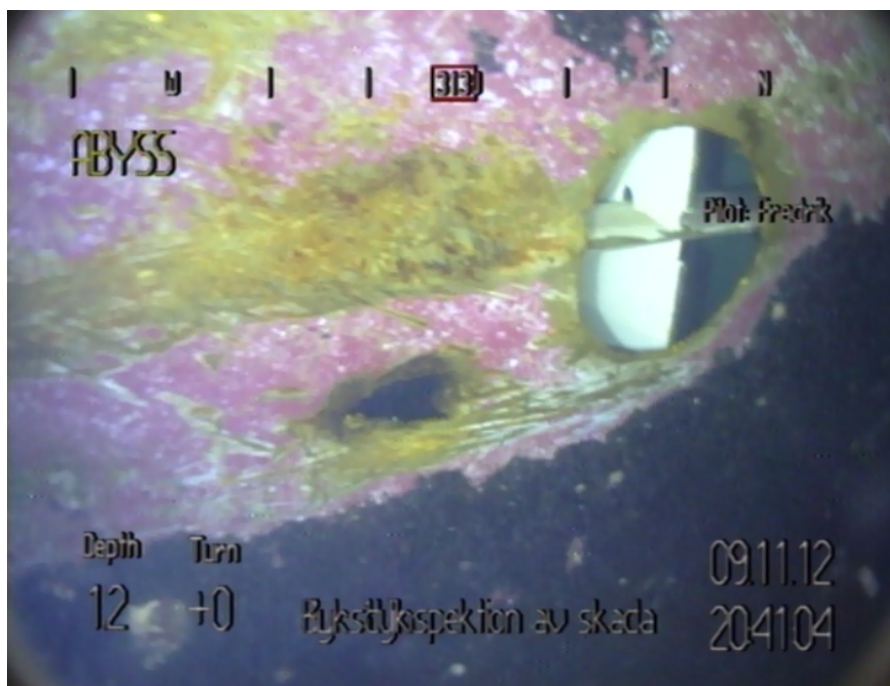
Figur 33: De to hullene i skroget inn i tank 3A. Mest tydelig ses det sirkulære hullet hvor bolsterfestet «C» (jmfør Figur 27) er brutt av skroget med utvikling av sprekker langs sveisen mellom doblingsplaten og skroget. Observer at kryss-avstivningen med L-profiler står igjen på innersiden av vegg. Hulldiameteren var 700mm. Til venstre ses hullet etter penetreringen fra hjørnet bak på anker-flyet til anker nummer 8. Skaden antas å være første penetrering (ca. 01:40), og har skjedd mens ankeret har hatt «baksiden» mot skråstaket som senere er blitt revet bort. Skrapemerker fra ankeret mens det har hatt baksiden mot skroget, og tydelig slått imot skråstaket ses til venstre for det sirkulære hullet. Siden skråstaket sannsynligvis har hatt brudd i andre enden i uker eller måneder før hendelsesnatten er det

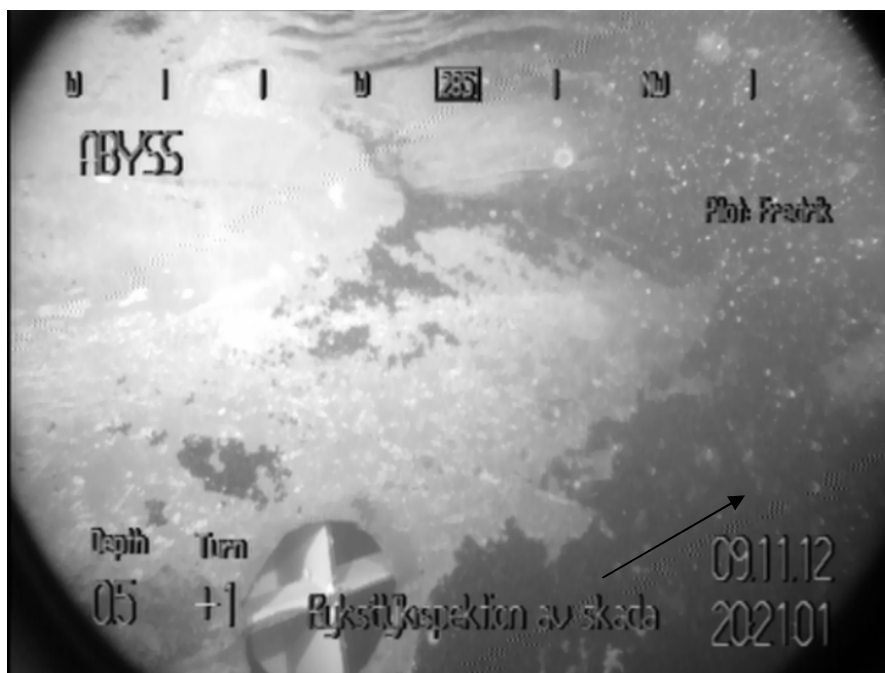
Figur 34: Skrapemerker på skroget mellom ankerposisjon 8 og 7. Merk at det nederste skråstaget til bolsteret ved anker nummer 7, skimtes helt til høyre i bildet (se pilen). Stillbildet er fra ROV-filmen 9.11.2012 [148].

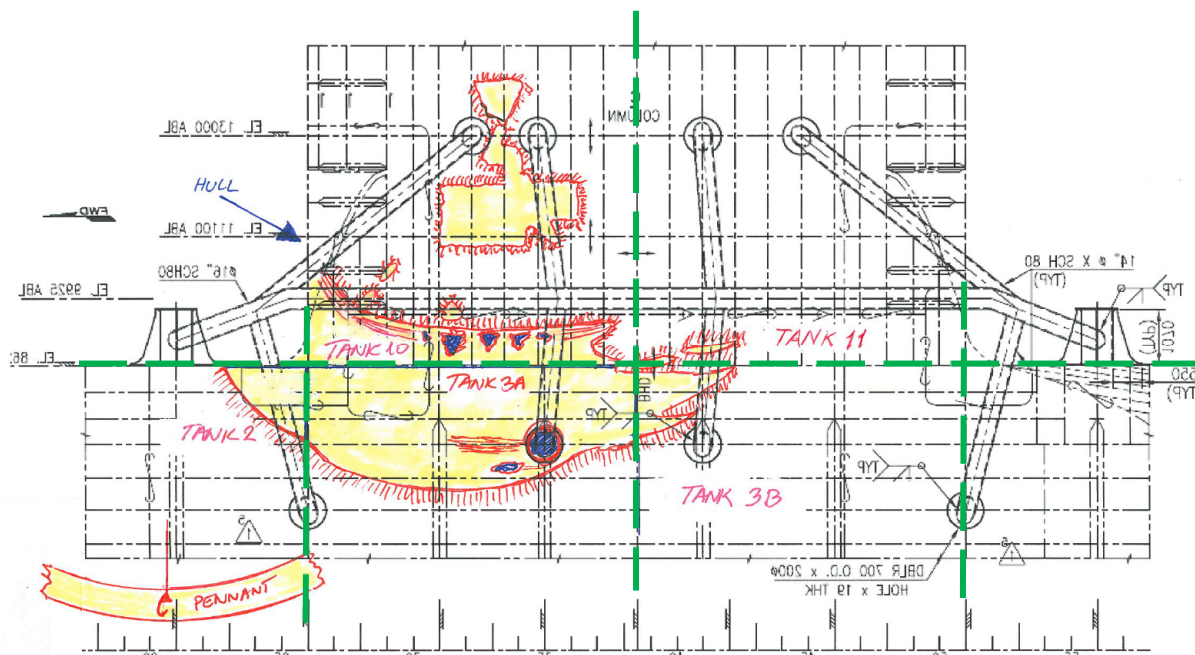
Figur 35: Tegningsutsnitt med skisse av områder på skrogsiden hvor blåskjell ble skrapet bort av ankeret og av det ødelagte pennantwire-festet. De er markert med gul farge. Syv av totalt åtte hull i skroget er markert med blå farge. Det åttende hullet var på fremsiden av søylen nær nivå 11100mm (se pil). Merk at tegningen er speilet fra en typisk detaljtegning for å vise skadestedet korrekt. Det er skrapemerker på utsiden av tank nummer 2, 3A, 3B, 10 og små markeringer på tank 11. Total ballastvekt for disse fem tankene er 1500 tonn. Grensene mellom tankerne er markert med stiplede grønne linjer. Keppel FELS design tegning [58] med Ptil markeringer i rødt, blått, gult og grønt.

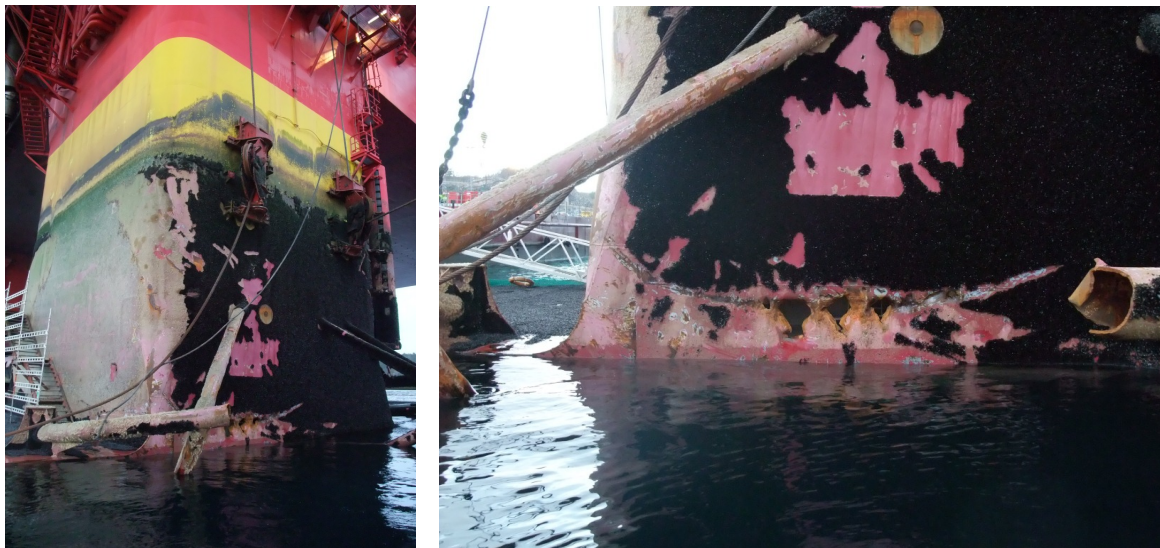
Figur 36: Skader over transittdypgangen med fem hull i skrogsiden og ett framme på søylen. Alle seks fra penetrering av ankerflyenes spisser. Bemerk at områdene hvor ankeret og wiren har beveget seg er tydelig markert ved avskrapninger (rød bakgrunn) av blåskjell (svart farge). Bildene er tatt i Kristiansund 12. november 2012 av Ptil.

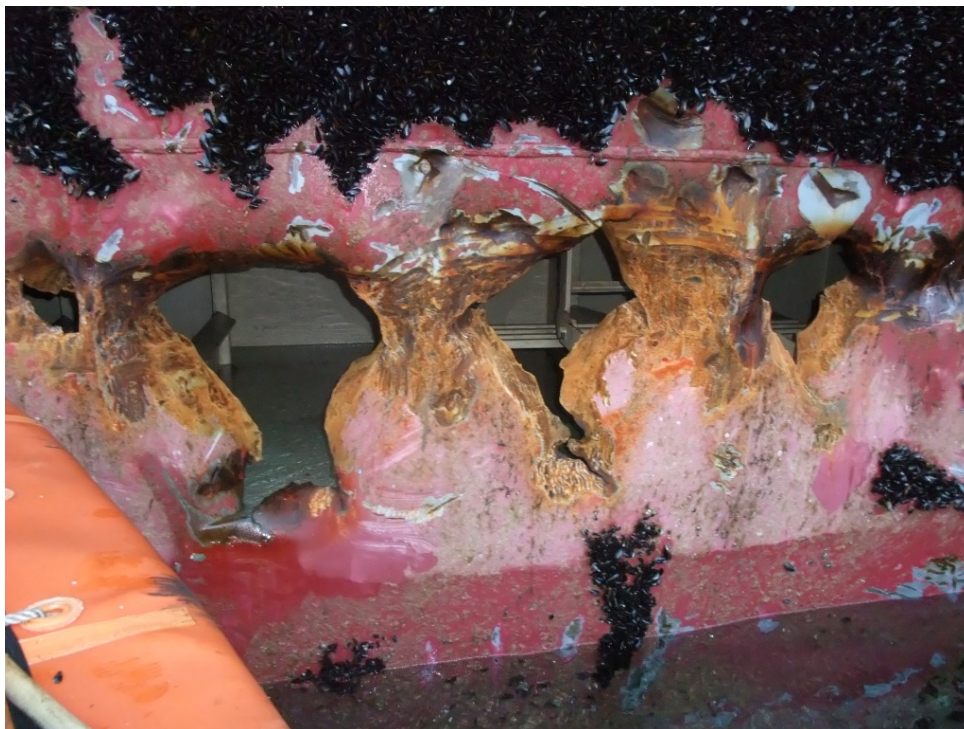
Figur 37: Fem hull i skrogsiden inn i tank nummer 10. Bemerk tydelige merker etter gjentatte slag. Mellom hullene er skroget avstivet på tankens innside, og disse stiverne (avstanden mellom stiverne er ca. 0,6m) har motstått ankerets slag og hindret dypere inntrengning mot tankens indre vegg (1,5 m innenfor). Bildet er tatt i Kristiansund 12. november 2012 av Ptil.

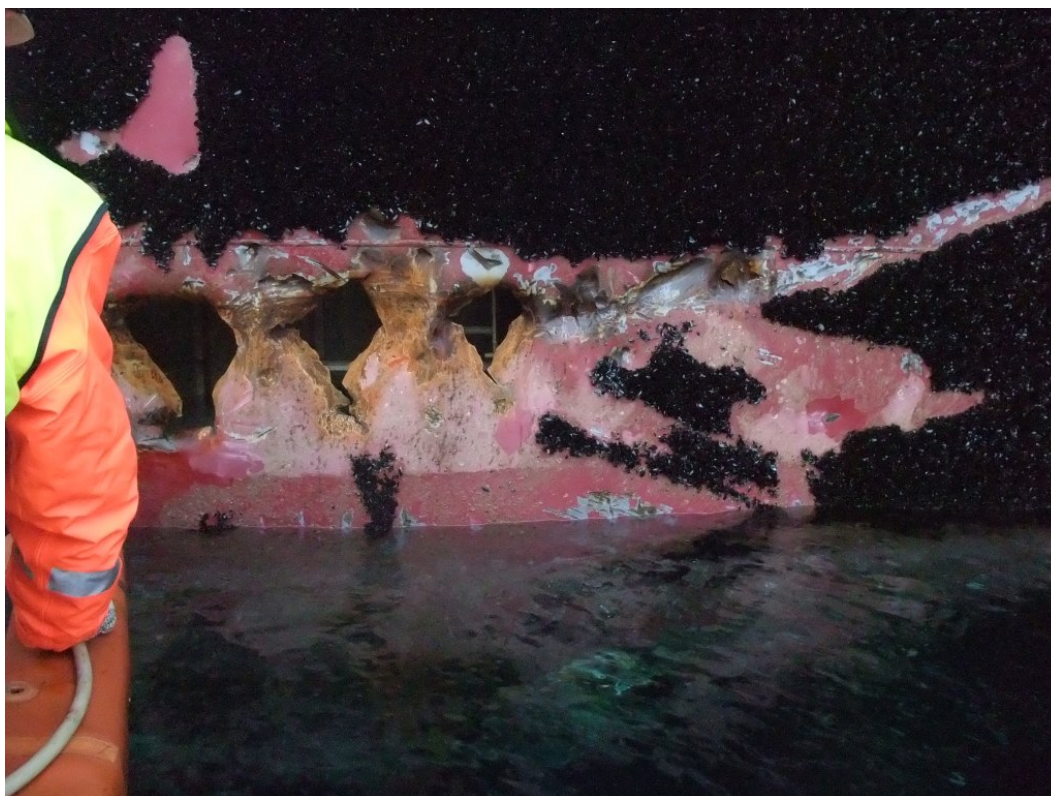
Figur 38: Hullene og gjenstående blåskjellbegrøing (svart). Skrapemerker etter ankerspisser på skrå oppover til høyre i bildet, viser tydelige spor etter ankerets pendelbevegelse. Bildet er tatt i Kristiansund 12. november 2012 av Ptil.

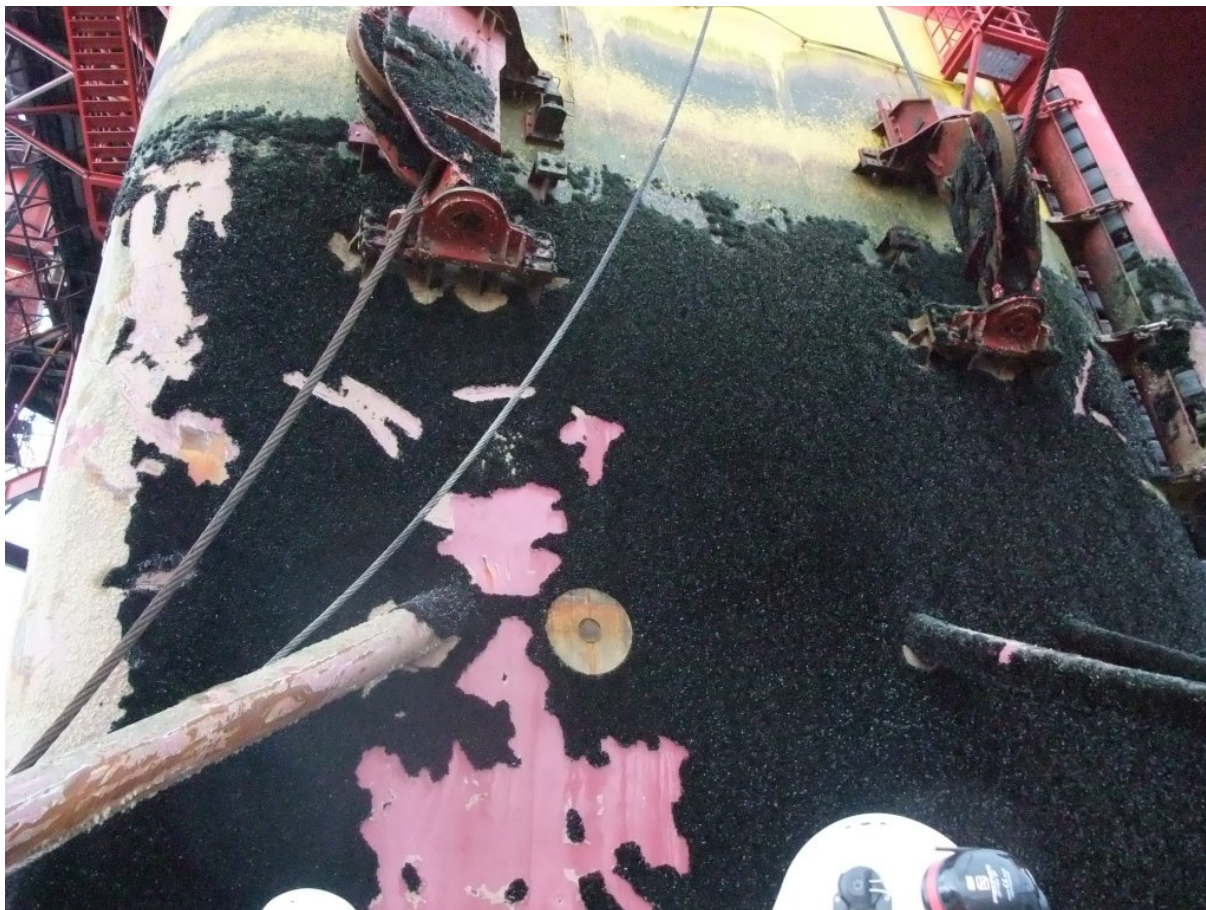
Figur 39: Bolsterskade "D", jamfør Figur 27. Det sirkulære merket midt på bildet er plassen der skråstaket er revet bort med doblingsplaten som var sveist til huden på innretningen. Merk at doblingsplaten har hatt sveis rundt både yttersiden og en indre ring (doblingsplaten har hatt smultringform). Bruddet er tydelig utviklet langs sveisene, og det er ikke merkbar buling eller plastisk deformasjon av skrogplaten, noe som tilsier at det ikke har vært et duktilt brudd. Det innvendige avstivningskrysset kan observeres, trolig på grunn av at varmen fra sveisingen ved fabrikasjon har gått gjennom platen. Sprekkveksten i doblingsplaten sine sveis mot skroget og ikke i sveisen mot skråstaket viser at doblingsplaten ikke utførte sin tiltenkte funksjon som svakt konstruksjonsledd. Blåskjellene er ikke skrapet bort rundt doblingsplaten etter den er blitt revet av, og dette tolkes som at ankeret har flyttet seg frem på bolsteret samtidig med, eller eventuelt før, ankeret flyttet lengre frem på bolsteret. Se også skrapemerker på skråstaket til venstre i bildet. Bildet er tatt i Kristiansund 12. november 2012 av Ptil.

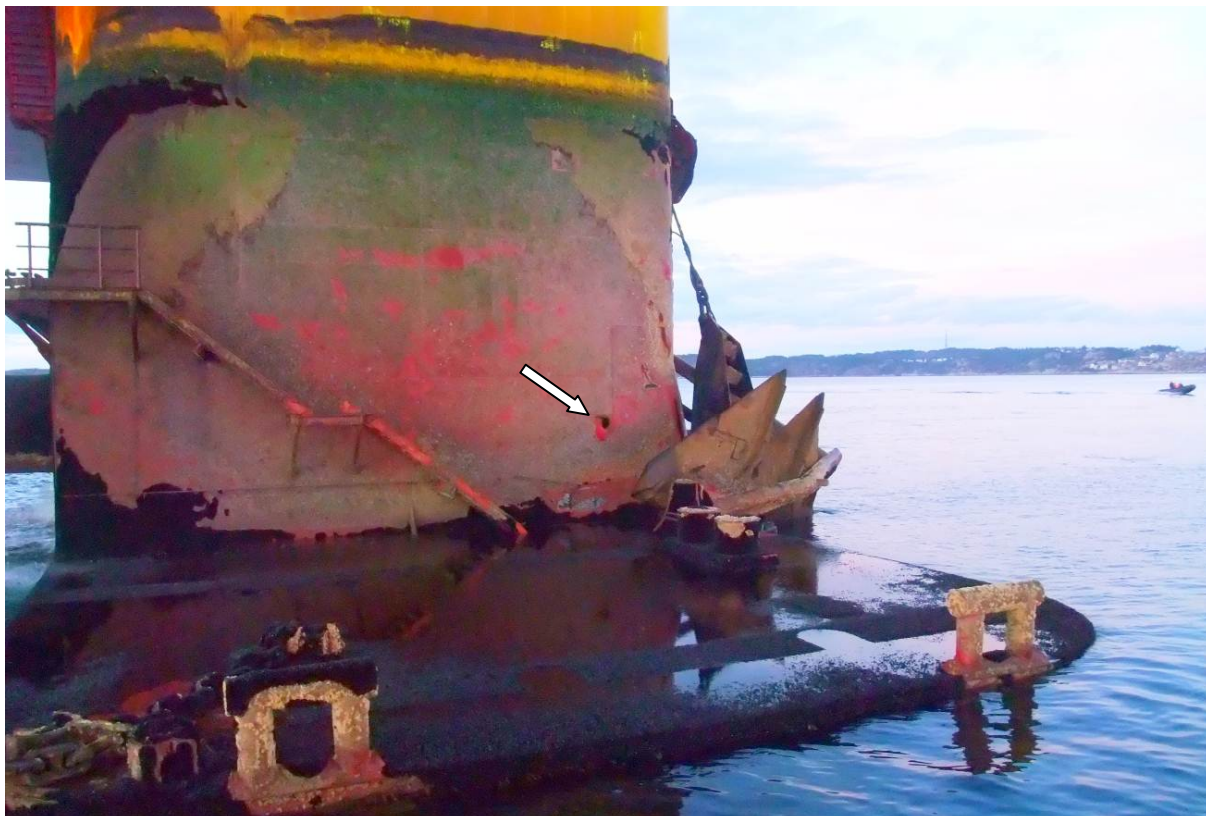
Figur 40: Fremre babord søyle ved ankomsten til Kristiansund den 10. november 2012. Anker nummer 8 ligger fast i bolsteret og hullet inn i tank nummer 10 ses tydelig (markert med pil). Noen skrapemerker nederst på søylen viser at ankeret har beveget seg i området. Pennantwiren som er tvinnet rundt ankerwiren (over ankeret) viser at ankeret har rottert. Bildet er tatt av Petroleumstilsynet.

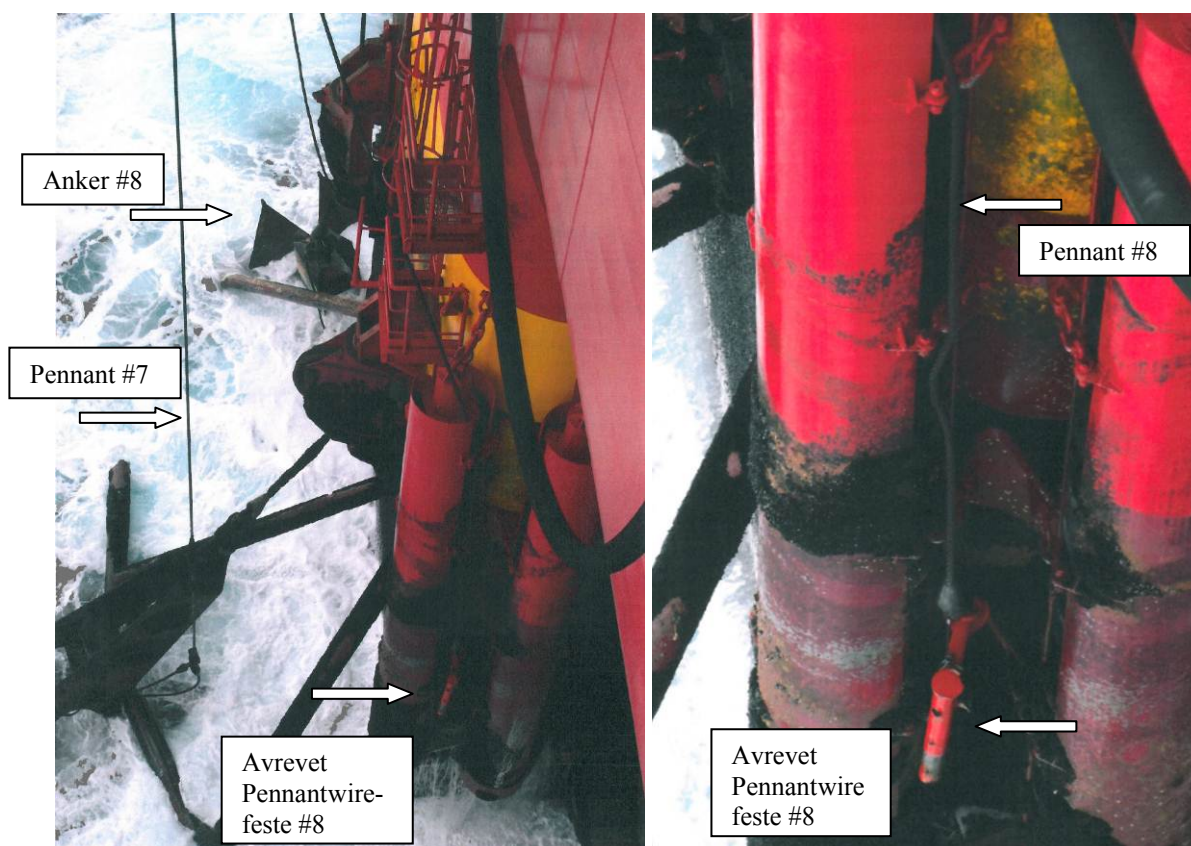
Figur 41: Festet for pennantwiren til anker nummer 8 etter det ble ødelagt og skadet rekkverket og ankerkabinen. Oversiktsbildet til venstre viser at pennantwiren må ha hengt seg opp i rekkverket eller annet på nivå ca. med ankervinsjen og tromlene (se Figur 42 hvor plasseringene er markert). Pennantwiren henger fra en plass over bildets topp og ned til ankeret, og også ned til det skadde festet. Wiren har tilsynelatende kilt seg inn i bumperen¹¹⁴, og ende-kausen er kommet ut av festet. Det ser ut å henge fast med et sikringsfeste, som mannskapet fortalte var vanlig, for å sikre enden av pennantwiren. Bildet er tatt av Floatel Internationals personell om bord, på hendelsesdagen den 7. november.
