Granskingsrapport

Rapporttittel Rapport fra granskingen av krengingen av Floatel Superior 7. november 2012 på Njordfeltet	Aktivitetsnummer 420001003
---	-------------------------------

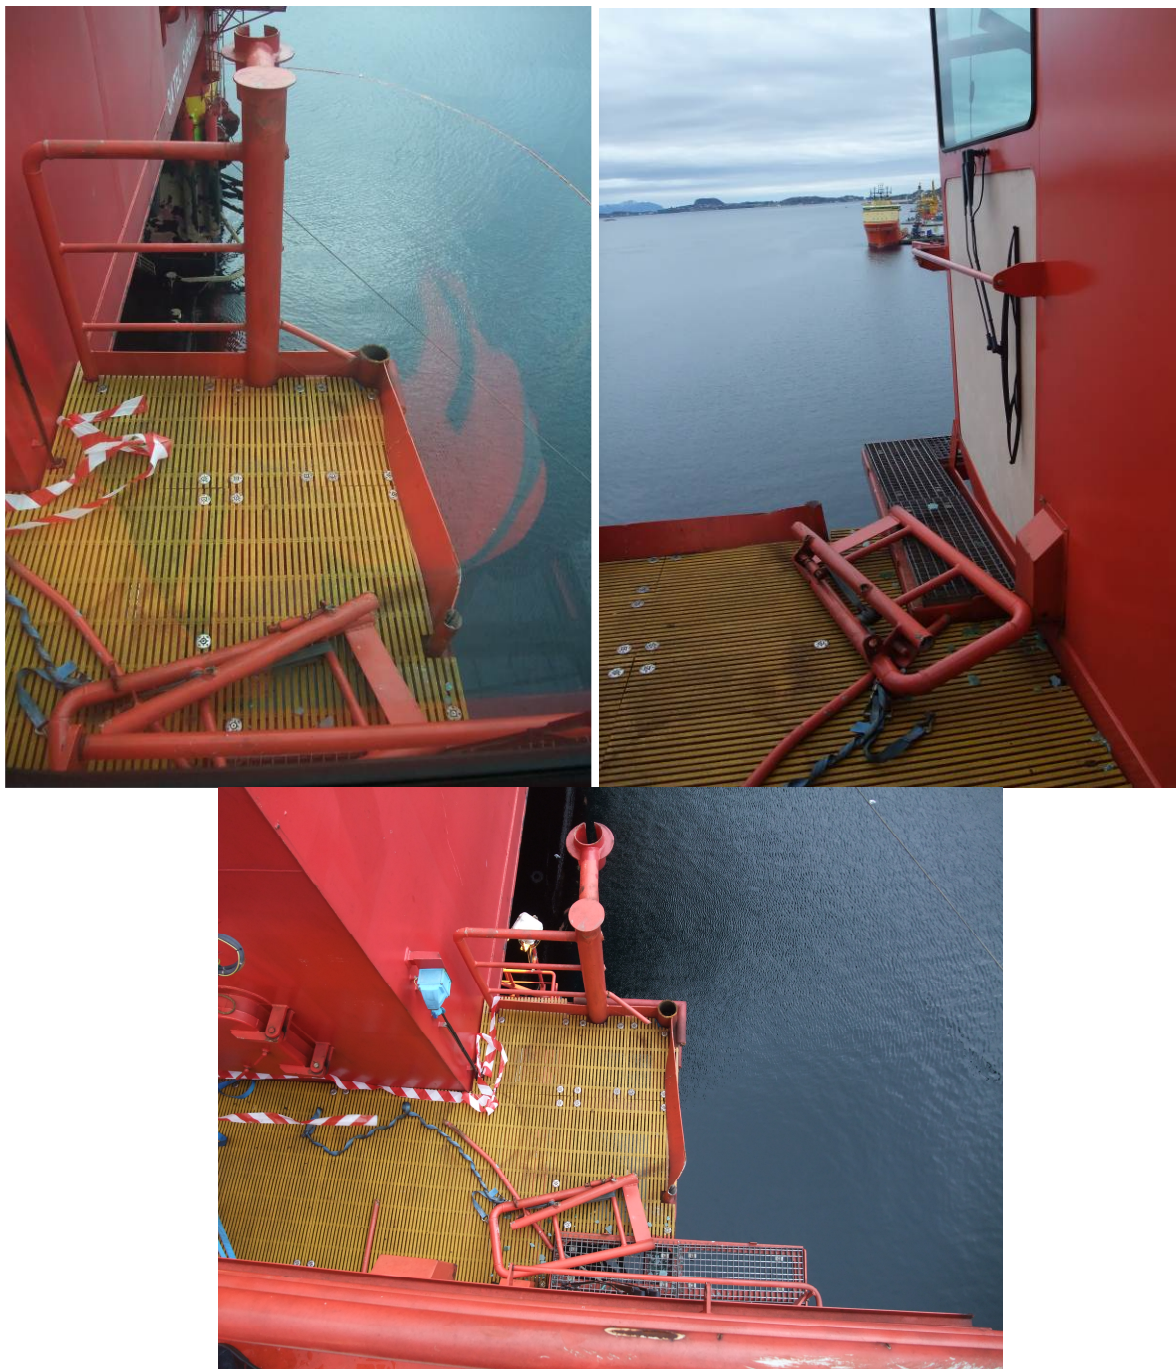
Figur 43: Området ved manøvreringshuset der pennantwiren ødela festet til wiren, rekkverket og vinduet inn til manøvreringshuset. Det ødelagte vinduet er her dekket med en treplate. Festet for pennantwire nr. 7 står igjen. Bildene er tatt av Ptil i Kristiansund i november 2012.

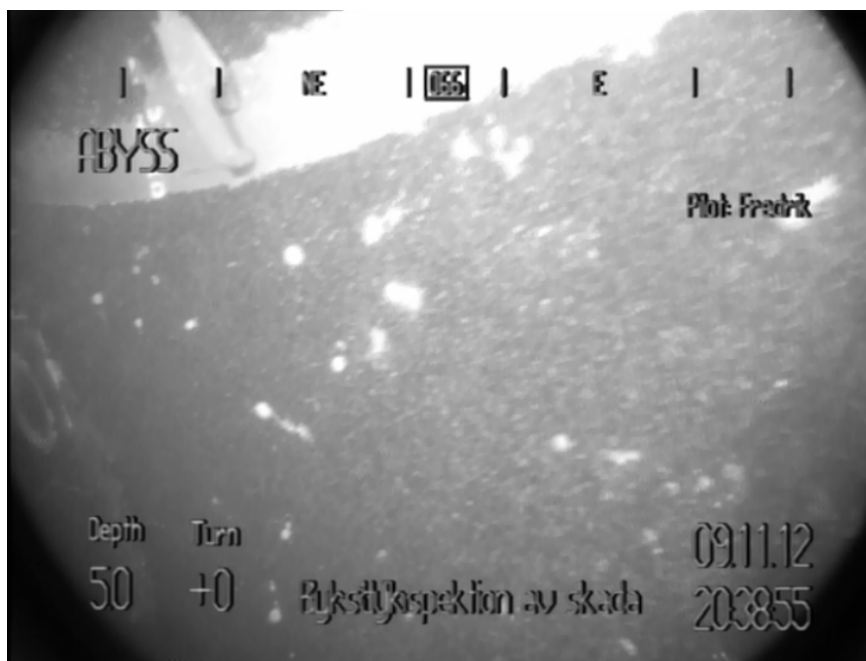
Figur 44: Stillbildet er fra ROV-inspeksjonsfilmen 9.11.2012 [148]. Øverst i bildet ses den skadde delen av hanefot-festet for pennantwiren til anker 8. Festet hang ned fra anker nummer 8 etter hendelsen. Kausen er brutt. Dette er sannsynligvis på grunn av slag eller skjev eller vridd last, og ikke som følge av wirestrekket. Se plasseringen på Figur 27.

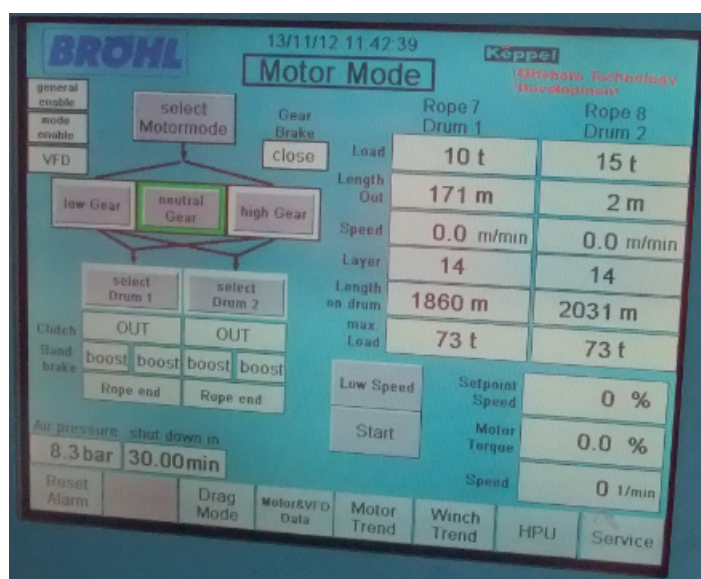
Figur 45: Kontrollpanelet som viser linestrekkeet til vinsj 4. Line 8 hadde et strekk på 15 tonn etter at ankeret var tatt av, som viser at strekket er feil. Line 7 var fortøyd til land da bildet ble tatt. Foto: Petroleumstilynet i Kristiansund 13. november 2012.

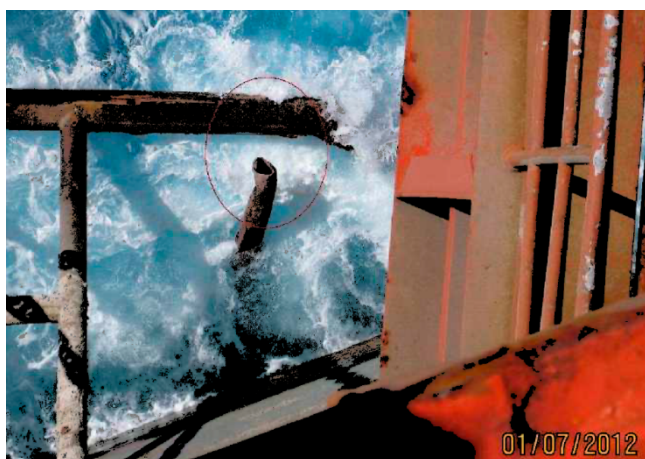
Figur 46: Avkuttet stag i bolsteret på West Hercules 1.7.2012. Foto: Seadrill [128].
