Granskingsrapport

Rapport	
Rapporttittel Granskingsrapport etter brann i maskinrom på Scarabeo 5	Aktivitetsnummer 401001006

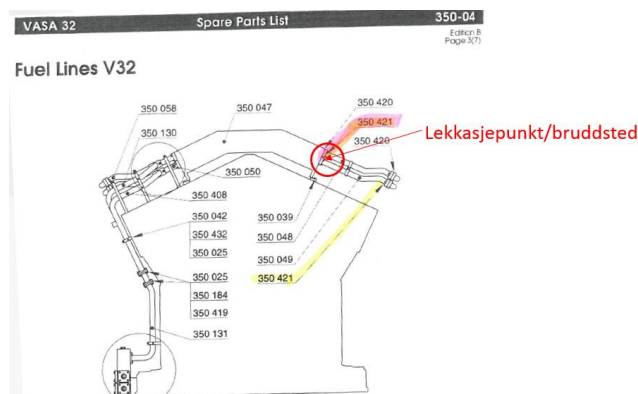
Dieselrøret hvor lekkasjen oppstod var et rør med ytre diameter på 35 mm og med 3 mm veggtykkelse. Lekkasjen oppstod i overgangen fra dette røret til røret som kalles bridgepipe. (se figur 1).

Figur 1. Vasa 32 Diesel tilførsel. Kilde: Wärtsilä/Saipem

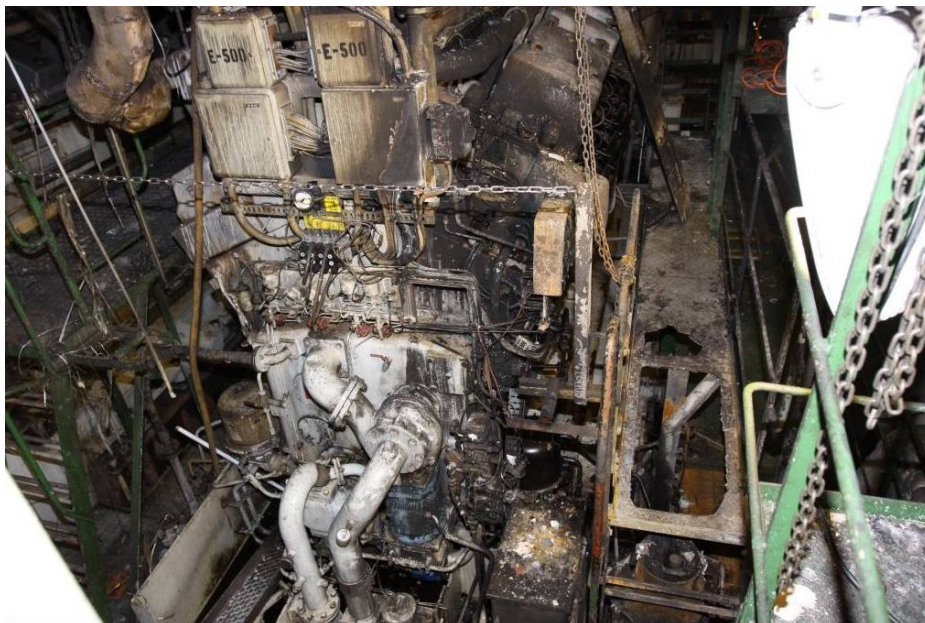
Scarabeo 5 fikk skader på DG7, ventilasjonskanaler, brannisolasjon, høyspentkabler og annet utstyr i maskinrommet. Det er vår vurdering at konsekvensen av hendelsen kunne vært redusert dersom Novec brannslukkesystem hadde blitt utløst på et tidligere tidspunkt.

Figur 2Bilde av DG7 etter brannen: tatt av Politiet

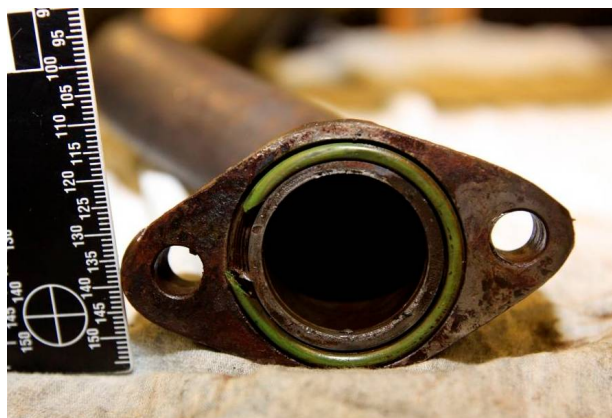
Lekkasjen oppstod i et lavtrykks dieselrør på DG7. Lekkasjen oppstod i en flens som var festet med to bolter og tettet med en o-ring. Gjennom granskingen ble det avdekket at brudd i en av disse boltene var årsak til lekkasjen. I følge DNVGL vurderes det som mest sannsynlig at bruddet i boltene skyldes utmatting. Boltebrudd er etter en viss tid i drift ikke uvanlig.

Figur 3 Dieselrør med flens og O-ring: tatt av Politiet

Det er svakheter ved det opprinnelige designet på dieselrørene, både når det gjelder utformingen av rørene og det at flensene kun har to bolter. Wärtsilä endret designet på begynnelsen av 90-tallet ved at de da gikk over til en flens med fire bolter. Det er solgt flere tusen Vasa 32 motorer siden den kom på markedet for ca 40 år siden. Erfaringer over tid, med vibrasjoner og lekkasjer, har ført til forbedringer og endringer av design, i dette tilfelle på lavtrykksdelen av dieselsystemet (ref Bulletin 3217T044GB, datert 17.08.1999 fra Wärtsilä).

Det ble brukt ulik bolteekvalitet for innfesting av røret hvor lekkasjen oppstod. En eventuell utskifting av opprinnelige bolter er ikke dokumentert i vedlikeholdssystemet. Designspesifikasjonen viser til at bolter skal være i fasthetsklasse 8.8. Etter hendelsen ble det funnet bolter av to fasthetsklasser, 8.8 og 12.9.

Designet på dieselerørene på Vasa 32 var opprinnelig med en oval flenseforbindelse som hadde bare to bolter (se bildet over). På begynnelsen av 1990-tallet ble designet endret til flens med fire bolter. Anbefalingen om å skifte til nye flenser kom også i 1999.

Wärtsilä har utbedret designet blant annet med tanke på klamring, for å redusere vibrasjoner, og kommet med løsninger for å beskyttelse av varme overflater.
