Tilsynsrapport

Rapport	
Rapporttittel Rapporten etter tilsyn med stabilitet, ballastering, lukningsmidler, forankring og posisjonering på Deepsea Nordkapp	Aktivitetsnummer 405007002
Gradering	
<input checked="" type="checkbox"/> Offentlig	<input type="checkbox"/> Begrenset
<input type="checkbox"/> Unntatt offentlighet	<input type="checkbox"/> Fortrolig
<input type="checkbox"/> Strengt fortrolig	
Involverte	
Hovedgruppe T-flyttbar	Oppgaveleder Arne Kvitrud
Deltakere i revisjonslaget Lars G. Bjørheim, Arne Kvitrud, Karl Magnus Fredriksen, Leiv Andreas Austreid og Torleif Løvvig Bertelsen.	Dato 26.4.2019

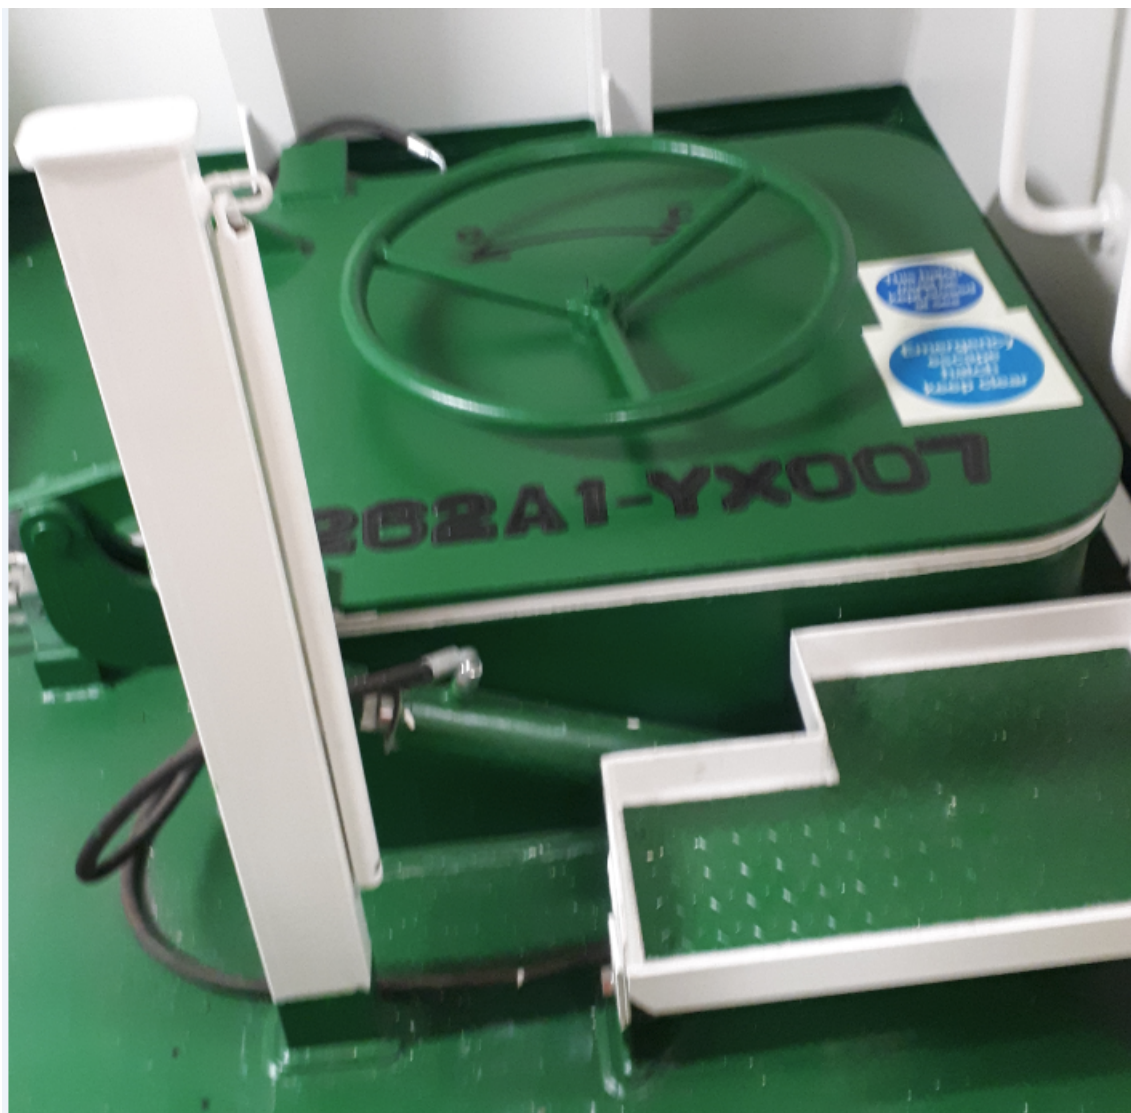
Adkomståpninger for personell gjennom vanntette skott skal lukkes med vanntette skyvedører som kan monitoreres og fjernstenges fra kontinuerlig bemannet kontrollstasjon. Forutsetningen for å bruke andre typer vanntette dører er ikke oppfylt her.

Adkomståpninger for personell gjennom vanntette skott skal lukkes med vanntette skyvedører. Adkomst til rommene nede i hver sentersøyle er kun mulig via tre hengslede vanntette luker. Disse lukene aksepteres av Sjøfartsdirektoratet kun brukt som nødutgang. Hovedatkomstene skal arrangeres med vanntette skyvedører. Odfjell opplyste at lukene skulle brukes jevnlig.

Figur 1: Eksempel på vanntett luke brukt på Deepsea Nordkapp.
