# Granskingsrapport

Løftehendelse med personskade GFA 28.2.2011

001050020

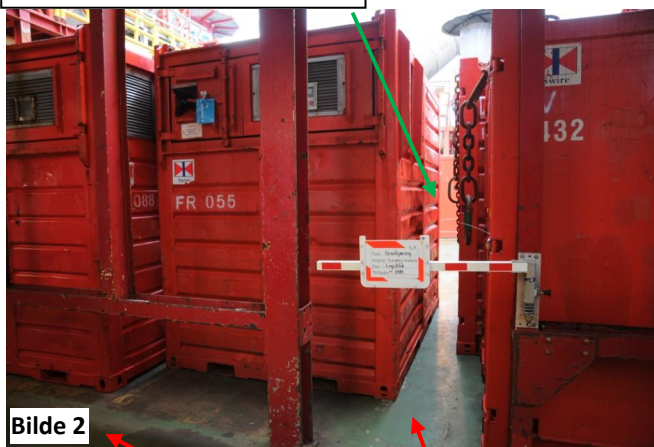
Signalgiver befinner seg mellom disse containerne når hendelsen inntreffer.

Gangvei på nordsiden av lastedekket

Utgang med port på nordsiden.

Dekksarbeideren som ble skadet beveget seg nordover og ut gjennom porten (sperringen) på lastedekk M22 (se bilde 2). Den ene øreklokka hadde falt av hjelmen under hendelsen slik

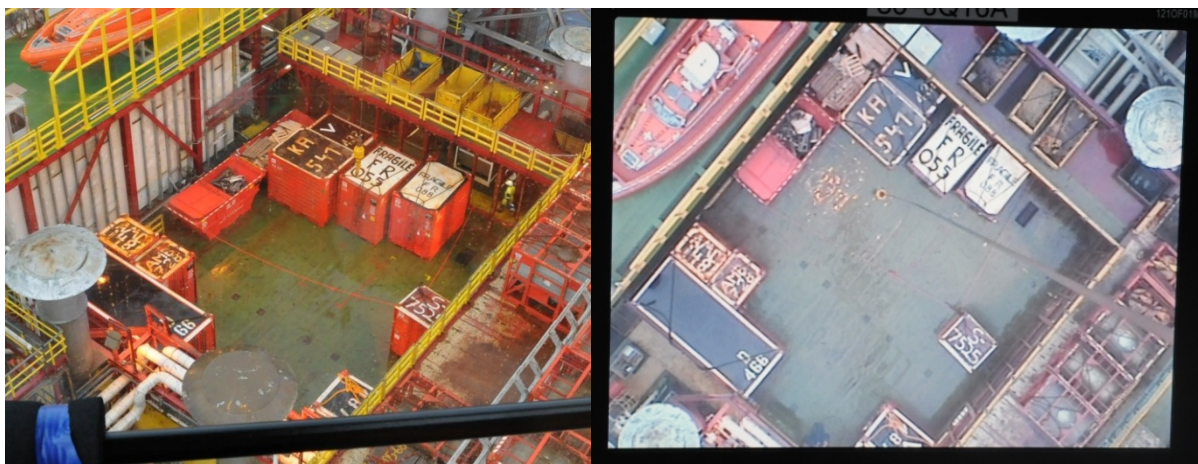
**Bilde 3, 4.** Bildene er tatt fra kranførerhuset på kran 1. Det var denne kranen som ble brukt da hendelsen inntraff. Bildene viser lastedekket og skadestedet slik det var ved ankomst. Bildet til venstre er tatt fra kranførerhuset. Bildet til høyre er fra kamera i bomtuppen.

Ved ankomst til skadestedet var de fleste containerne som hadde vært plassert på lastedekk M22 da hendelsen inntraff fjernet. Containeren som ble løftet og forårsaket at en annen container ble forskjøvet slik at dekkoperatøren ble skadet, var også sendt i land. Tre containere som var direkte involvert i hendelsen sto igjen på skadestedet. I tillegg sto det en frysecontainer, to avfallscontainere, en "20'-fot" container samt fem andre containere. Omtrent halve lastedekket var avsperrert med sperrekjetting. Ref bilde nr 3, 4. Plasseringen av en del av de containerne som var fjernet var markert med rød og gul farge på lastedekket.

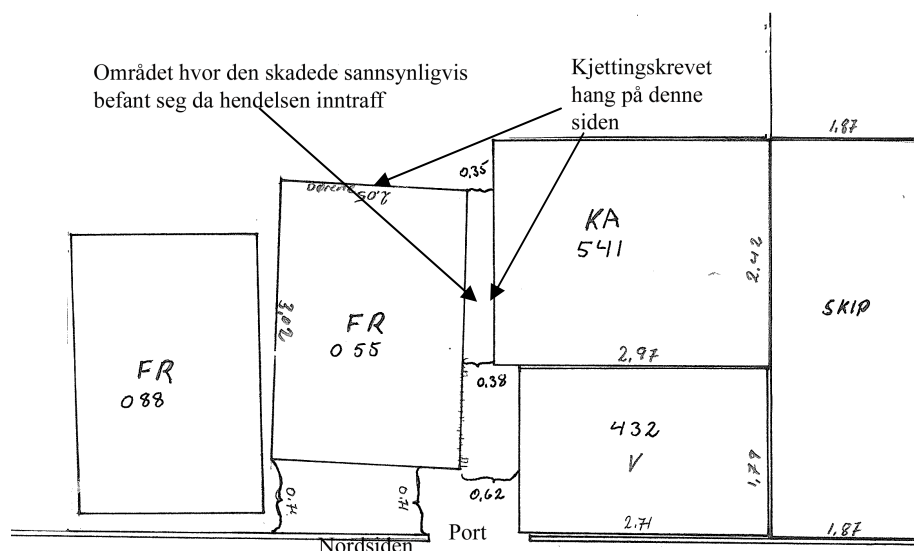
**Figur 2. Lastedekket og de involverte containernes plassering ved ankomst skadestedet**

Figur 2 viser en tegning av lastedekk M22 og hvordan de involverte containerne sto i forhold til hverandre etter hendelsen. Avstanden mellom containerne FR055 og KA541 ble målt til å være mellom 0,35 meter og 0,38 meter. Løfteskrevet til container KA541 hang også ned i dette mellomrommet. Avstanden mellom container FR055 og rekkverket ble målt til å være mellom 0,71 meter og 0,79 meter. Spor i lastedekket mellom rekkverket og container FR055 viser at denne har blitt dratt/ skjøvet bortover lastedekket samtidig som den har blitt vridd noe inn mot container KA541. Avstanden mellom containerne FR055 og V 432 ble målt til å være mellom 0,61 og 0,62 meter. Container FR088 var også flyttet noe ut fra rekkverket ved ankomst til skadestedet. Det ble opplyst at denne forflytningen var gjort etter hendelsen under løfting av andre containere.

FR-containerne måler: lengde: 3,02 meter, bredde: 2,05 meter. I henhold til Swire Oilfield Services er høyden 2,738 meter og vekt av tom container er 3100 kg. De involverte containerne ombord Gullfaks A var tomme med unntak av en del hyllemateriell. Det ble opplyst at de veide rundt 3600 kg.

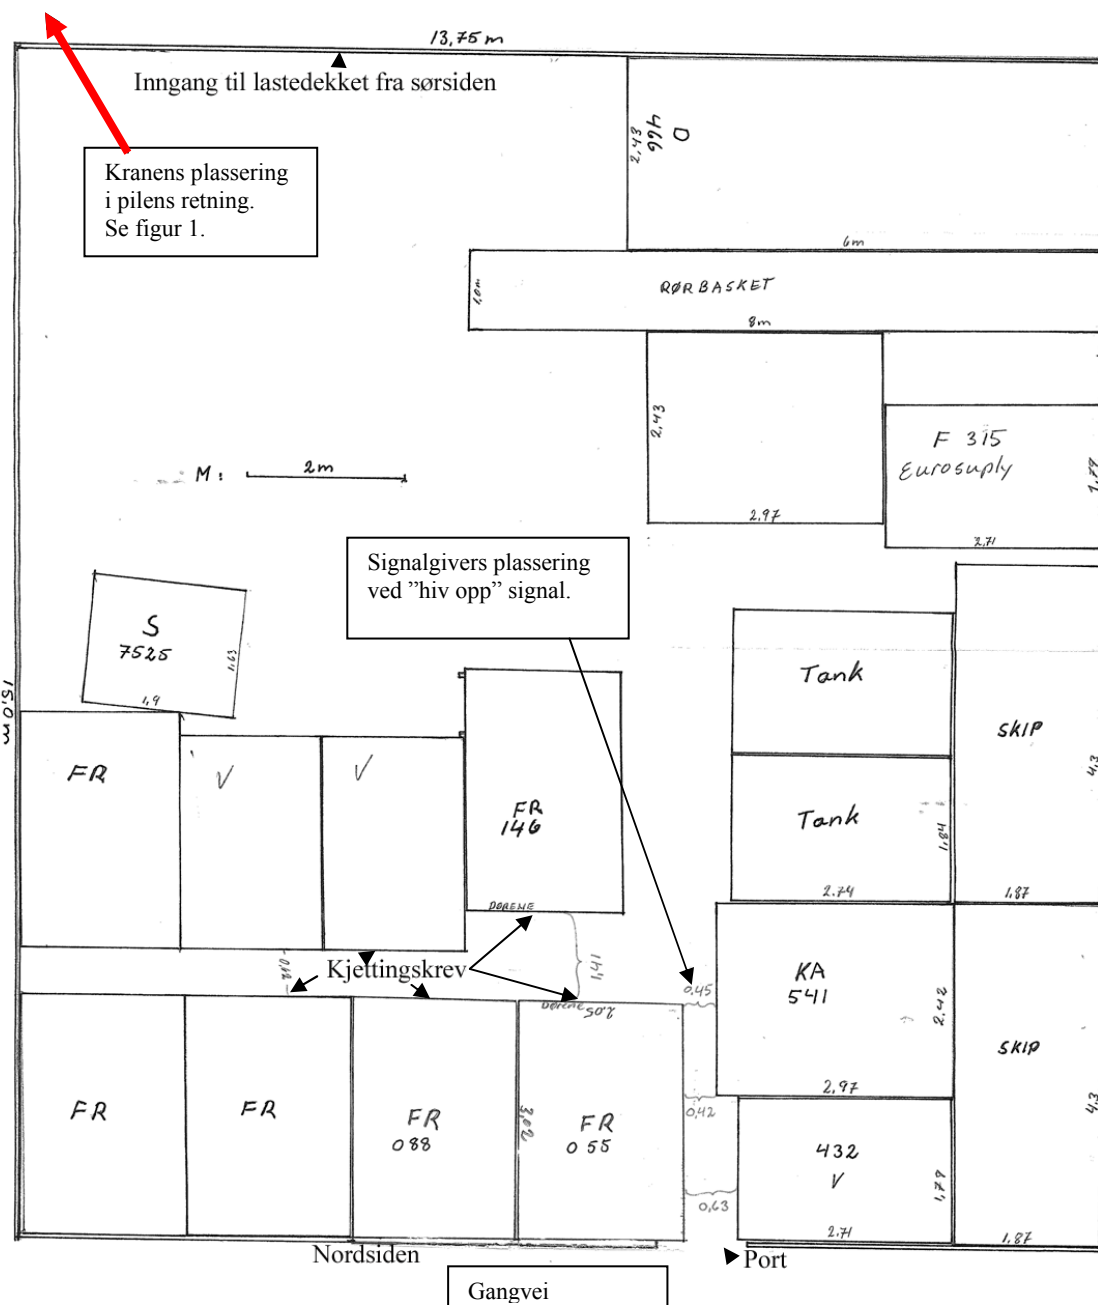
**Figur 3.** Tegningen er basert på samtaler med personell ombord Gullfaks A og illustrerer plasseringen av containere på lastedekket rett før hendelsen inntraff. Avstandene mellom containerne som er angitt på tegningen er målt opp etter rekonstruksjonen.

Slik figur 3 viser ble avstanden mellom containerne FR055 og KA141 målt til å være mellom 0,45 og 0,42 meter. Denne avstanden kunne ha vært ca 5 cm større idet containerne FR 088 og FR055 opprinnelig kunne ha stått noe tettere sammen. Avstanden mellom containerne FR146 og FR055 ble målt til å være 1,41 meter. Avstanden mellom rekkene med containere til venstre i figur 1 ble målt til 0,62 meter.
