Granskingsrapport

| Rapport | |
|---|---|
| Rapporttittel Gransking av brann i høyspenningstransformator 13ET006 på Åsgard B | Aktivitetsnummer 001094045 |

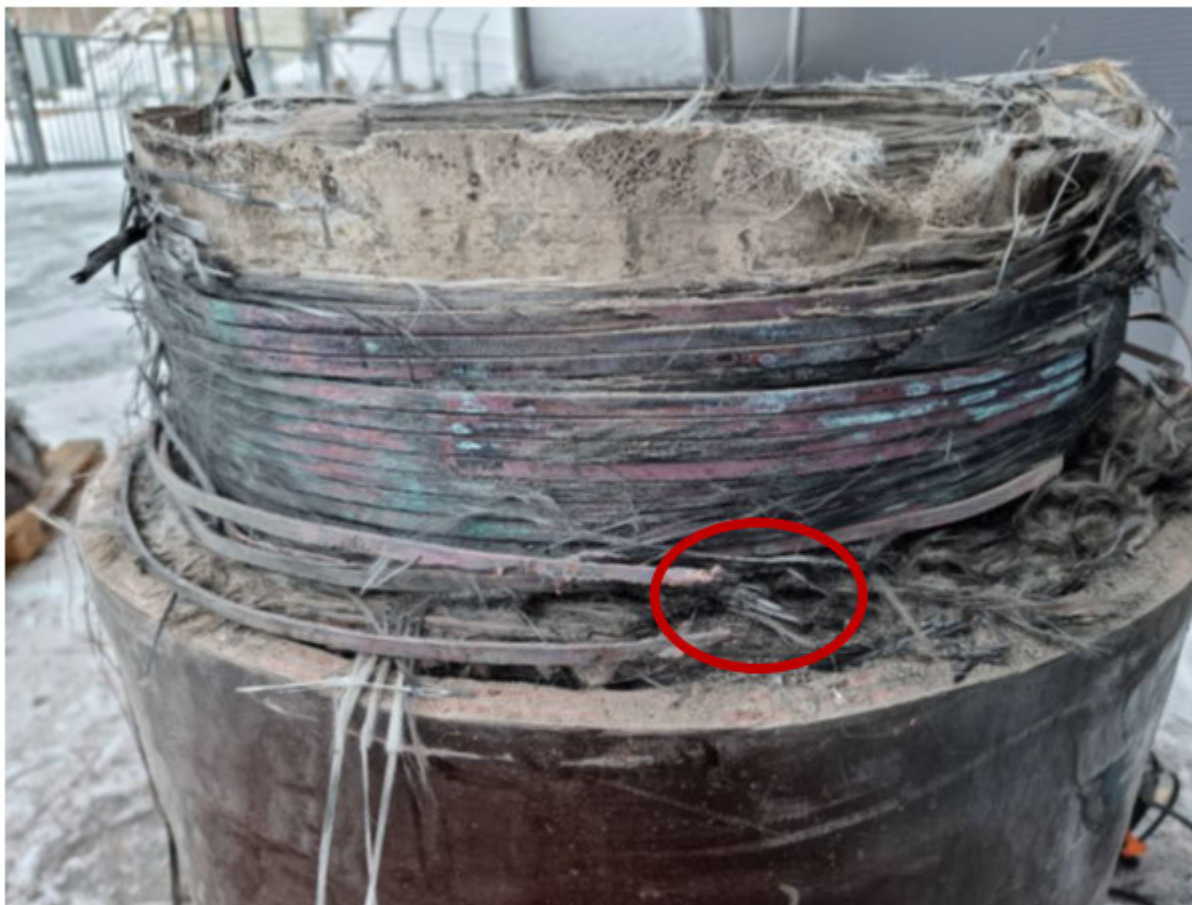
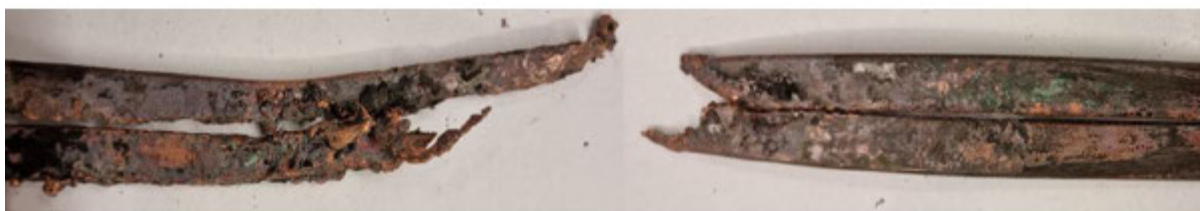
Den direkte årsaken til brannen i transformatoren er mest sannsynlig kortslutning/lysbue forårsaket av svekkelser og/eller degradering av isolasjonen mellom kobberviklingene over tid.

Figur 14: Defekt/smeltet kobbervikling på sekundærsiden lokalisert i toppen av den midtre spolen

- Akselerert degradering av viklingsisolasjonen på feil-stedet som følge av overoppheting/«hot spots» som overstiger den termiske isolasjonsklassen til transformatoren

- Degradering av isolasjonsmaterialet til internviklingene forårsaket av lokale partielle utladninger som følge av transiente overspenninger ved innkobling av effektbryteren i 11 KV tavlen. I og med at det ikke er jordingsskjerm mellom primær- og sekundær viklingene kan slike overspenninger overføres/kobles direkte over til sekundærsiden.

- Mangelfull kjøling som fører til varmgang i transformatoren, er den mest fremtredende årsaken til degradering av isolasjonsmaterialet og som over tid gir transformator havari. En forhøyet driftstemperatur på kun 10 °C over anbefalt driftstemperatur kan redusere levetiden med opptil 50%
- Mangelfull rengjøring med oppsamling av støv og skitt på kjøleflatene kan redusere kjøleeffekten og gi gradvis temperaturøkning over tid
- Overspenninger i transformatorens høyspennings internviklinger ved operering av effektbryter.

- For å detektere degradering eller degraderingsmekanismer før det oppstår utstyrsfeil, er det behov for å oppdatere vedlikeholdskonseptet for tørrisolerte transformatorer, samt øke kvalitet på dokumentasjon av tilstand over tid i SAP.
- For tidlig å detektere feil og redusere konsekvenser, er det behov for å evaluere ytterligere vernfunksjoner.
