# Revisjonsrapport

Rapport	
Rapporttittel Tilsyn med kran- og løfteoperasjoner og styring av vedlikehold for løfteutstyr på Gullfaks A	Aktivitetsnummer 001050027
Gradering	
<input checked="" type="checkbox"/> Offentlig	<input type="checkbox"/> Begrenset
<input type="checkbox"/> Unntatt offentlighet	<input type="checkbox"/> Fortrolig
<input type="checkbox"/> Strengt fortrolig	
Involverte	
Hovedgruppe T1-Statoil	Oppgaveleder Jan Ketil Moberg
Deltakere i revisjonslaget Jan Ketil Moberg, Sigmund Andreassen, Bjarte Rødne og Roar Sognes	Dato 25.3.2014

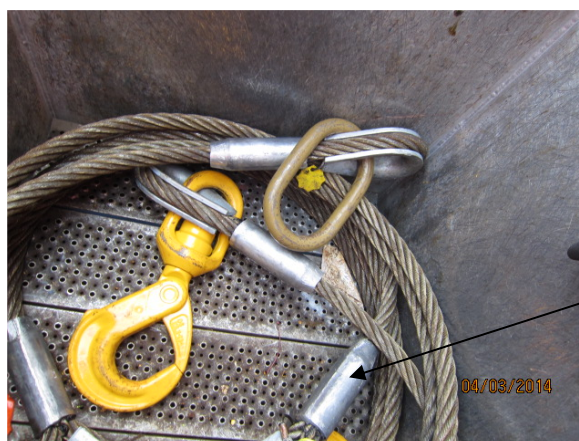
Manglende inspeksjonshull i presslås med kon til 15 tonn WLL kranforløper.

Kranforløper med sikkeretskrok, produksjonsdato 11.13 med sertifikat nummer 656913. Det mangler inspeksjonshull i presslås og det er ikke mulig å inspisere enden på ståltauet, referanse til EN 13411-3 ref. 6.11 kvalitetskontroll etter låsing.

*Bilde 1 – manglende inspeksjonshull i presslås*

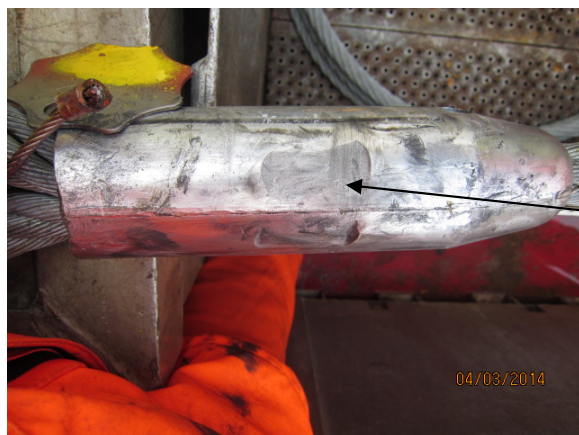
Skadet presslås kranforløper

Kranforløper med skade på presslås (talurittlås). Produksjonsdato 08.13 med serienummer 655652-4. Talurittlås skal etter montering være fri for skader. Referanse til EN 13411-3 Punkt 5.3.5, sjekk av lås etter låsing.

Bilde 2- Skadet presslås til forløper til offshorekran

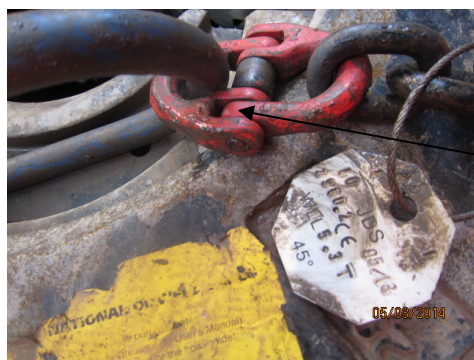
Det ble identifisert flere løfteredskap hvor det ble benyttet leddede koblingsløyker.

Det ble observert at et fire-part kjetting slings hadde påmontert leddede koblingsløyker. Denne fire-part kjetting slingsen var merket med: JDS 2980.2, dato 05.13.

Bilde 3 - Leddete koblingsløyke

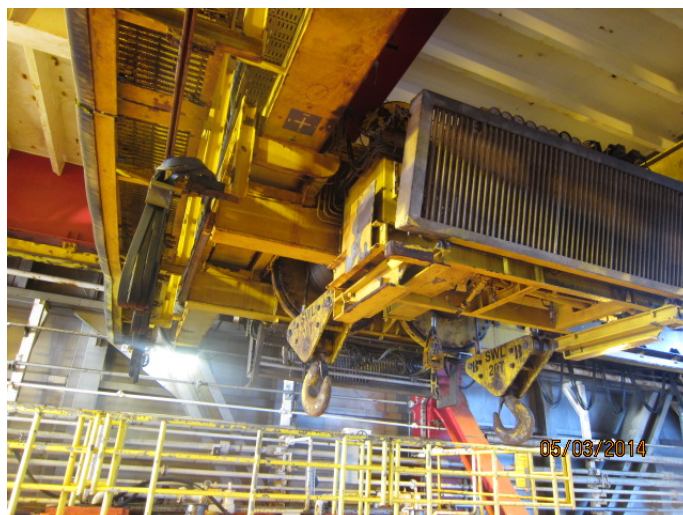
Bilde 4- BOP kran

Sakkyndig rapport, *DNV 07-BGN-5153*, revisjon 01, datert 11.7.2007, konkluderer med at levetidsberegningene for BOP kraner med TAG nummer 73-MA11 og 12, at en maksimalt kan operere i et 2-4 år perspektiv.

Levetidsberegning, DNV brev med referanse *thoy/aaaaay0y/735SC227*, datert 4.10.2005, viser at levetiden er brukt opp med 181 fullasttimer. I følge ISO 12482-1 punkt 3.2/3. skal risikovurdering og påfølgende generaloverhaling utføres når levetiden er brukt opp.

Det er gjennomført NDT av sveiste forbindelser og bolter i 2007, M4 notifikasjon 60091094. Det kan ikke dokumenteres at generaloverhaling er utført.

Midlertidig unntak, 13210, med gyldighet frem til 15.1.2015, gir tillatelse til bruk av BOP kran uten nødlåring. Det er ikke vist at det er gjort en sikkerhetsvurdering eller utvidet inspeksjon og analyse basert på BOP kranenes tilstand og at et innebygget sikkerhetssystem som nødlåring er ute av drift (Norsok R-003, punkt H.6)

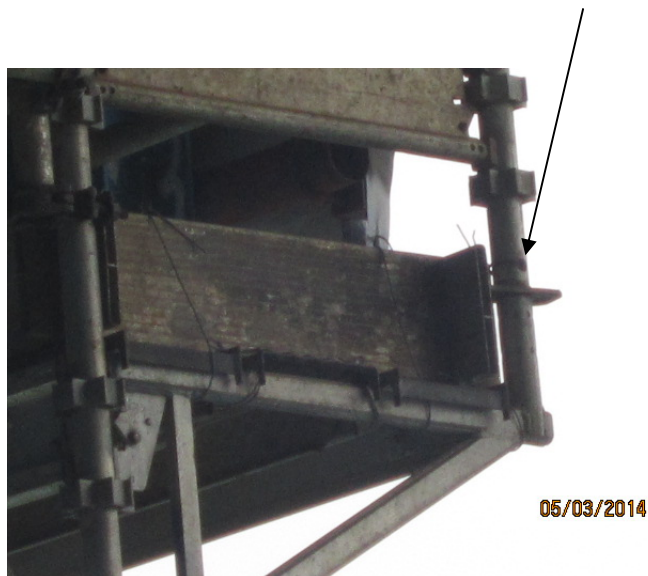
- Manglende sikringsbolter i stillaser, eksempel stillas nummer 456, 332, 268
- Bruk av komponenter med forskjellige kapasitetsverdier og fra ulike produsenter i sammen byggingen av stillas, eksempel stillas rundt BOP
- Manglende fotlist i forbindelse med tilkomststige (eksempel stillas rundt BOP)
- Rustede bendsling / sikrings wire (7 tråder) brukt på stillas, eksempel stillas nummer 199 - C11
- Defekt stillasplank i stillas på BOP dekk, eksempel stillas rundt BOP
- Festing av hengestillas til korrodert rekkverk med ukjent tilstand på rekkverket, eksempel stillas nummer 268
- Manglende beregning av innfesting i rekkverk, eksempel stillas nummer 268
- Manglende identifikasjons merking på langlenket kjetting brukt til hengestillas, eksempel stillas nr 268

*Bilde 5-Hengestillas uten sikringsbolt*

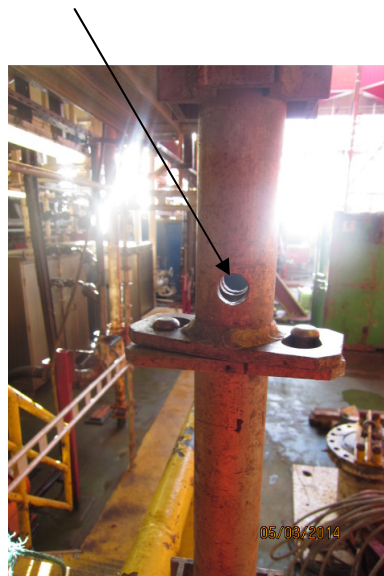
*Bilde 6- Stillas uten sikringsbolt*

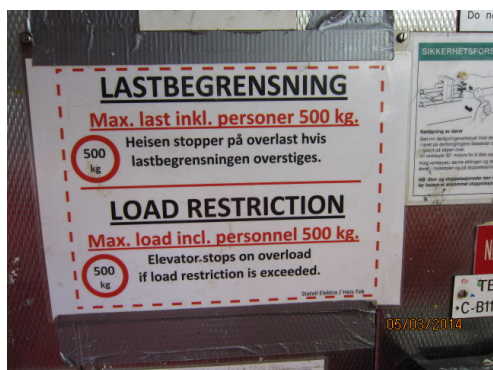
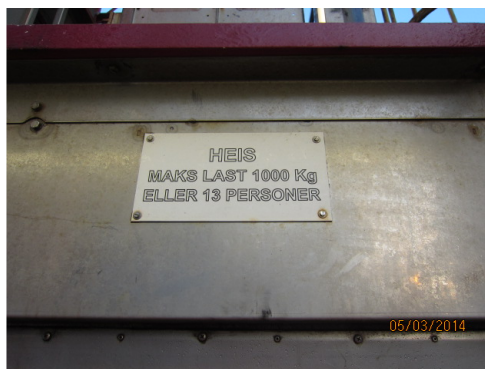
Alimak personheis, Tag nummer 73-MC08, er merket med skilt inne i heisen, på dør og over dør. Skiltet inne i heisen og på dør viste at kapasiteten var 500 kg mens skiltet over døren viste at heisen hadde en kapasitet på 1000 kg.

Bilde 7 og 8 - Forskjellig heiskapasitet

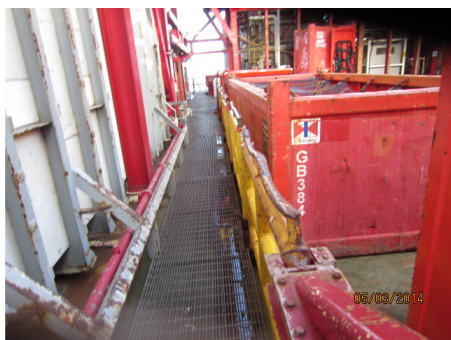
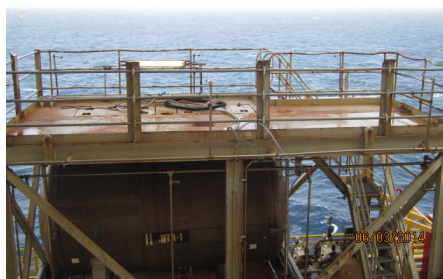
Rekkverk på M22 lastedekk er brukt til demping av last og er derved skadet. Rekkverket på helifuel plattform bærer preg av synlige skader.

Bilde 9 og 10 – Defekt rekkverk på M22 dekket og rekkverk på helifuel plattform

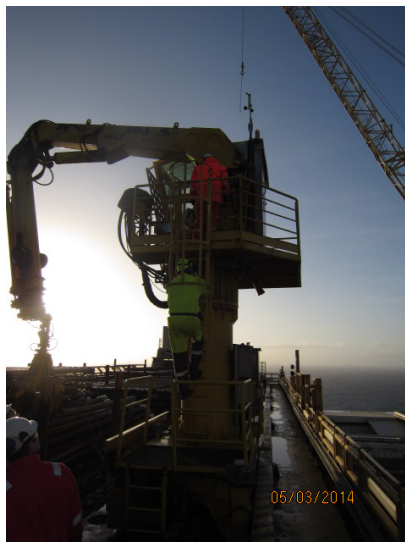
*Bilde 11 – rørhånderingskran*

Mangelfull tilkomst til rørhånderingskran

Forskriften beskriver at innretninger og transportveier skal utformes slik at materialhåndtering og personelltrafikk kan foregå på en effektiv og forsvarlig måte. Materialhåndtering skal i størst mulig grad skje ved hjelp av mekaniske systemer og tekniske hjelpemidler. Der atkomst mellom ulike nivåer brukes daglig, skal det være trapp eller rampe.

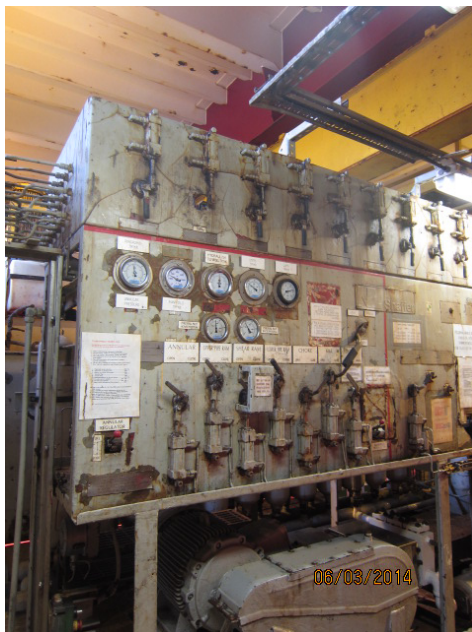
Det fremkom i intervjuer at det var bekymringer knyttet til teknisk integritet av BOP kontrollsystemet. Verifikasjon viste at BOP kontrollsystemet bar preg av korrosjon og slitasje.

*Bilde 12 – BOP kontrollsystem(datert 1984)*

Det fremkom i intervjuer at det har vært lekkasje i rustfrie rør.
