Rapport	
Rapporttittel Tilsyn ombord på Rowan Norway med bærende konstruksjoner og maritime systemer	Aktivitetsnummer 414003002

Involverte	
Hovedgruppe T-F	Oppgaveleder Arne Kvitrud
Deltakere i revisjonslaget Arne Kvitrud, Ruth Lien og Leif J. Dalsgaard	Dato 27.11.2012

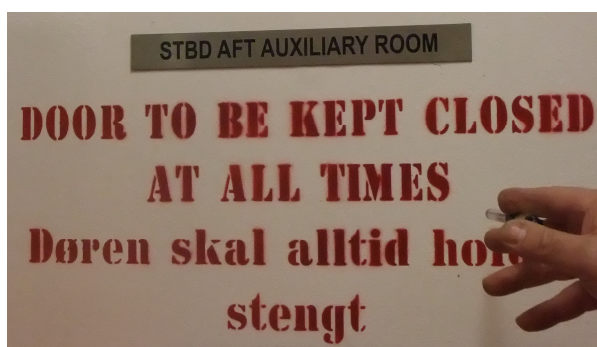
Ulik forståelse av betydningen av merking på vanntette/værtette dører.

Dørene var merket som vist på bildet: "Døren skal alltid holdes stengt". Oppfatningen blant mannskapet var høyst forskjellig hvordan dette skulle tolkes. En tolkning var at dette gjaldt bare ved transit for å opprettholde vanntett integritet, men annen tolkning var at dørene alltid skulle holdes lukket som barriere mot spredning av røyk, gass og brann samt støy.

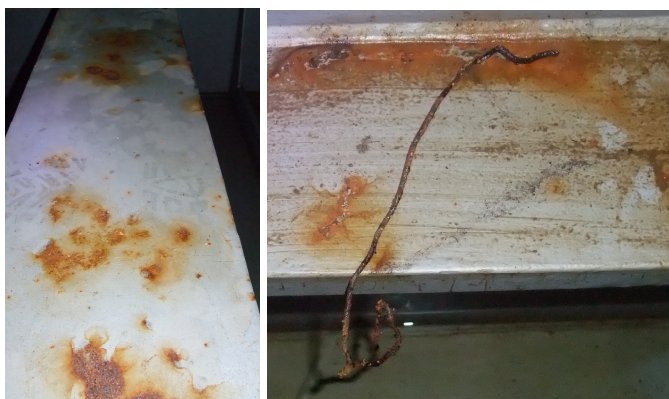
Rowan Norway har 2011 som byggeår, men det var allerede begynnende overflatekorrosjon i tank 7-S, jamfør bildene.
