# Granskingsrapport

| Rapport | |
|---|---|
| Rapporttittel<br>Livbåthendelser Veslefrikk B og Kristin | Aktivitetsnummer<br>001052005 |

Ved test av fritt-fall-livbåter av type FF1000S på innretningene Kristin og Veslefrikk B i desember 2008 og januar 2009, ble det avdekket problemer med å løse ut livbåtene. Hendelsene førte til at livbåtene av typen FF1000S på begge innretningene ble tatt ut av drift den 7. januar 2009, med etterfølgende nedbemanning på Veslefrikk B, og nedbemanning og produksjonsstans på Kristin. Petroleumstilsynet (Ptil) besluttet den 9. januar 2009 å gjennomføre en egen gransking av hendelsene.

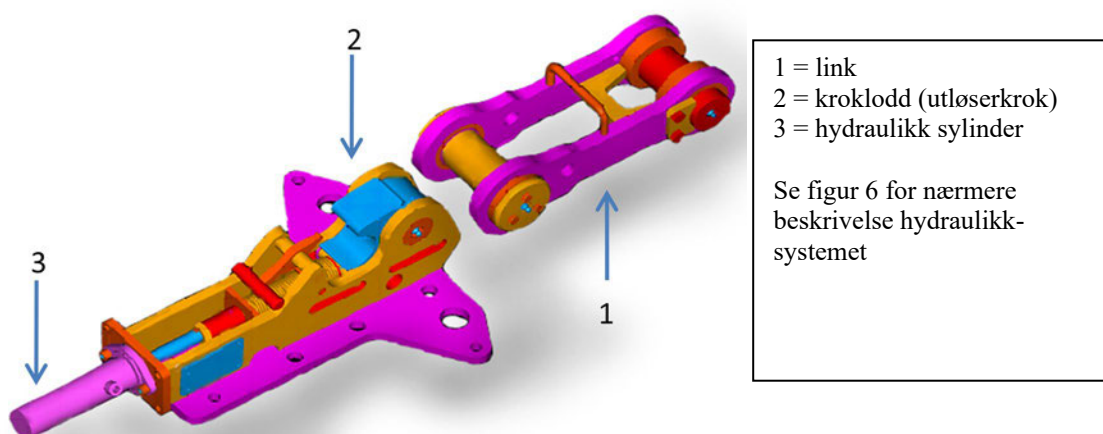
Utløserarrangementet, FFH13, består av tre hovedkomponenter: link (festet til innretning og utløserkrok), utløserkrok (festet til livbåt og link) og hydraulikksystemet (i livbåten knyttet til utløserkrok). I operativ tilstand er livbåten med utløserkroken opphengt i link, og skal frigjøres fra denne i en evakueringssituasjon.

Figur 3. Utløserarrangementet, utløserkrok og link (Kilde: USH, ref./11/)

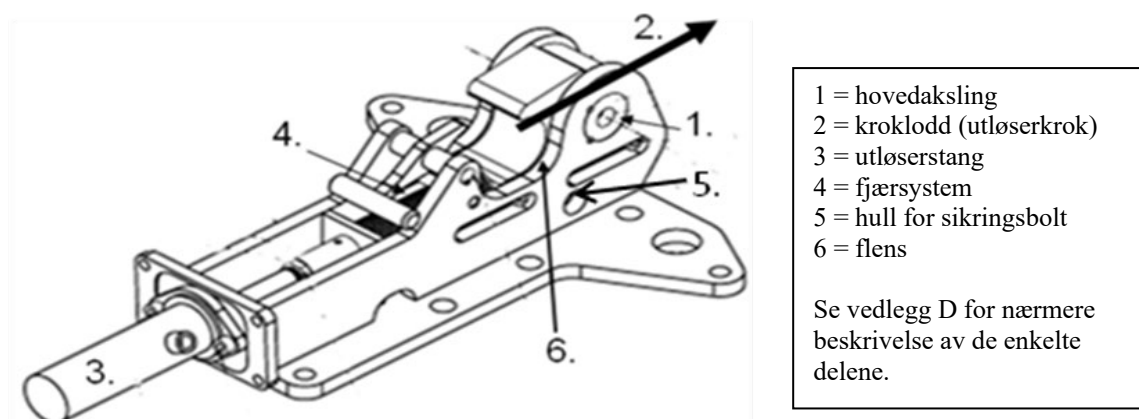
Figur 4: Skisse av utløserarrangementet FFH13 (Kilde: SH, ref. /2/)

I operativ tilstand vil vekten av livbåten hjelpe til å holde krokloddet i låst posisjon. I tillegg vil utløserstangen som holdes i posisjon av fjærpakken, låse krokloddet i sikker posisjon. Som en ekstra barriere har SH krav om at sikringsboltene skal være permanent montert i operativ tilstand.

I optimal posisjon ligger aksen på linken ca. 3,5 mm under rotasjonspunkt, se figur 4. Linken ligger da med et selvlåsende moment mot kroken og ligger i området angitt med "+ avvik" i figur 5. Hvis avstand mellom rotasjonspunktet og aksen på linken øker i retning + avvik, øker kraftbehovet for å vippe kroken rundt, det vil si at det selvlåsende momentet øker. Kombinert med økt vekt av livbåten øker behovet for hydraulisk trykk for å gi det nødvendige momentet for å vippe utløserkroken rundt og frigjøre livbåten.

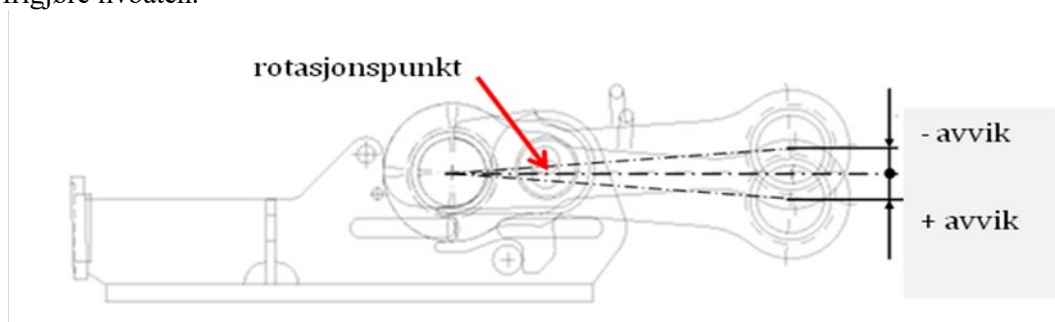
Figur 5: Vinkelavvik for linken mellom krok og innretning (Kilde: SH, ref. /28/)

Følgende tabell viser målte avvik for linkposisjon, jfr. figur 5, for alle livbåtene. Når linkposisjon øker utover 3,5 mm trengs det større kraft for å løse ut kroken. Måleresultatet viser at det potensielt kunne være problematisk å løse ut flere av livbåtene på begge innretninger. Hvis LB3 på KRI eller LB3 på VFB hadde blitt valgt til 110 % lasttest, er det ikke sikkert at feilene ville blitt oppdaget.

Hendelsen den 30.12.2008 på VFB hadde sin direkte årsak i korrosjon i fjærpakken. Hendelsen natt til 7.1.2009 på VFB hadde sin direkte årsak i at sammenstillingen av link- og krok var utenfor geometrisk toleranse og at vekten av livbåten var for stor sett i forhold til tilgjengelig hydraulisk trykk for å frigjøre livbåten med utløserarrangementet.

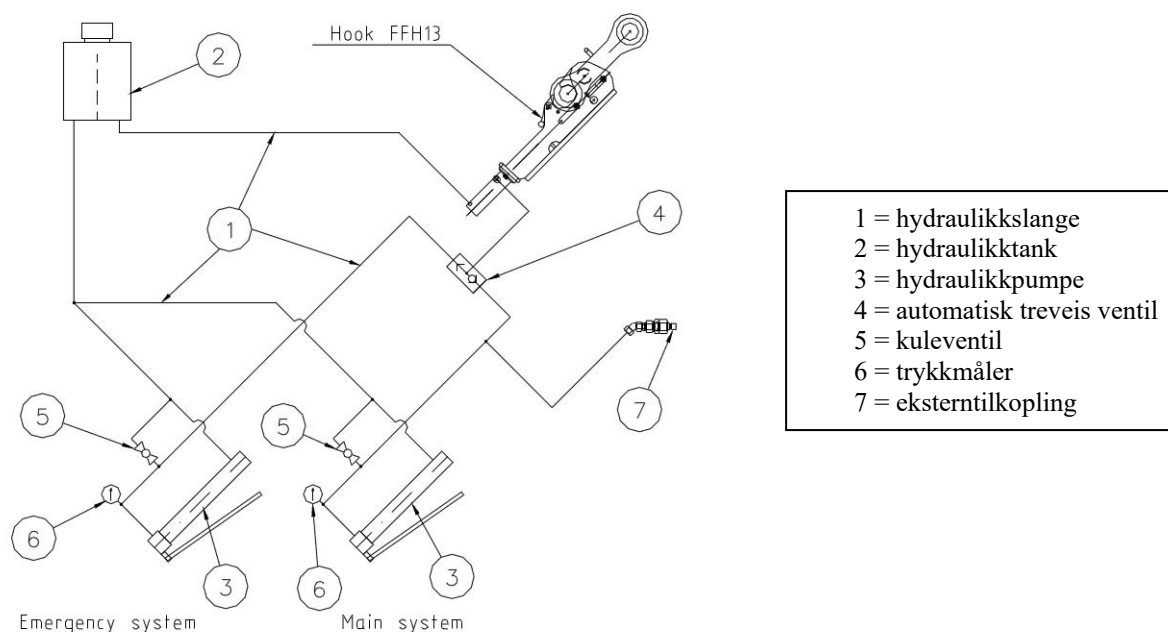
Utløserarrangementet FFH13 består av to ”delvis” uavhengige og redundante systemer for å pumpe opp trykket inn til den automatiske treveisventilen, se figur 6. Med delvis uavhengige menes at det kun er hydraulikkpumpe, kuleventil og trykkmåler som er redundante mens deler av hydraulikkslange samt hydraulikktanken er felles. De resterende delene av utløserarrangementet, fra og med den automatiske treveisventilen, består derimot av kun enkeltkomponenter i serie. En svikt eller feil i en av disse komponentene vil kunne medføre at utløserarrangementet ikke kan utføre sin funksjon. Det er for livbåter med denne typen utløserarrangementet ingen alternative måter å løse ut båten på.

**Figur 6. Skisse av hydraulikkdelen av utløserarrangementet. (Kilde: USH, ref. /51/)**

Uavhengig av hvor en feil oppstår i de deler av utløserarrangementet som består av kun enkeltkomponenter, vil det i de fleste tilfeller ikke være mulig å forlate livbåten på en sikker og forsvarlig måte etter at sikringsbolten er fjernet og utpumpingen er startet. Dette skyldes at det ikke vil være mulig å reversere operasjonen med å løse ut båten, for eksempel å resette systemet eller sette sikringsbolten tilbake i sikker posisjon. Det vil derfor ikke være forsvarlig for personell å koble seg løs fra setet eller å forlate båten, da en ikke kan vite om, eller eventuelt når, båten vil kunne bli løst ut. Små bevegelser i båten kan i utgangspunktet være tilstrekkelig for at båten løses ut. Det er ikke mulig for personell inne i båten å sjekke posisjonen til kroken uten å åpne dører eller luker på båten.
