# Granskingsrapport

| Rapport | |
|---|---|
| Rapporttittel<br>Livbåthendelser Veslefrikk B og Kristin | Aktivitetsnummer<br>001052005 |

| Involverte | |
|---|---|
| Hovedgruppe<br>T-1 | Godkjent av / dato<br>Mona Haugstøyl / 27. mars 2009 |
| Deltakere i granskingsgruppen<br>Sigurd Robert Jacobsen, Oddvar Øvestad, Arne Kvitrud og Vidar Kristensen | Granskingsleder<br>Sigurd Robert Jacobsen |

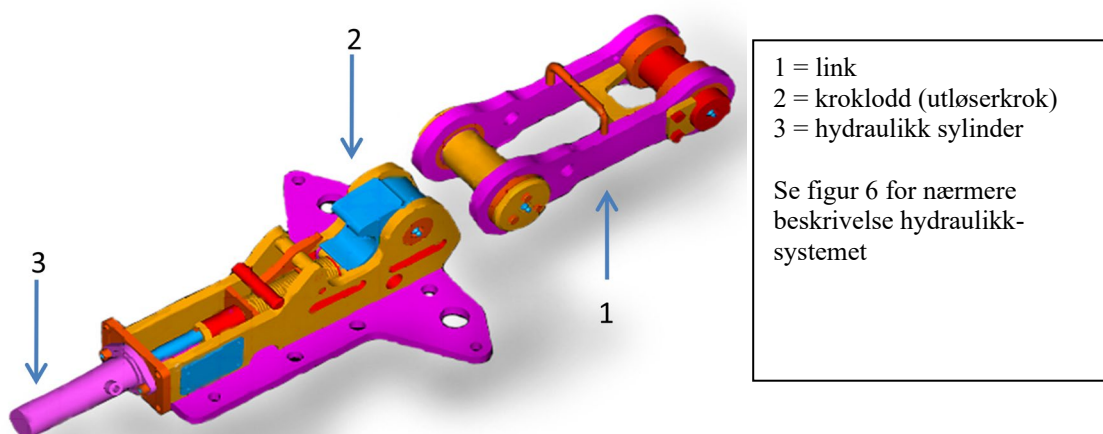
Figur 3. Utløserarrangementet, utløserkrok og link (Kilde: USH, ref./11/)

Utløserarrangementet, FFH13, består av tre hovedkomponenter: link (festet til innretning og utløserkrok), utløserkrok (festet til livbåt og link) og hydraulikksystemet (i livbåten knyttet til utløserkrok). I operativ tilstand er livbåten med utløserkroken opphengt i link, og skal frigjøres fra denne i en evakueringssituasjon.

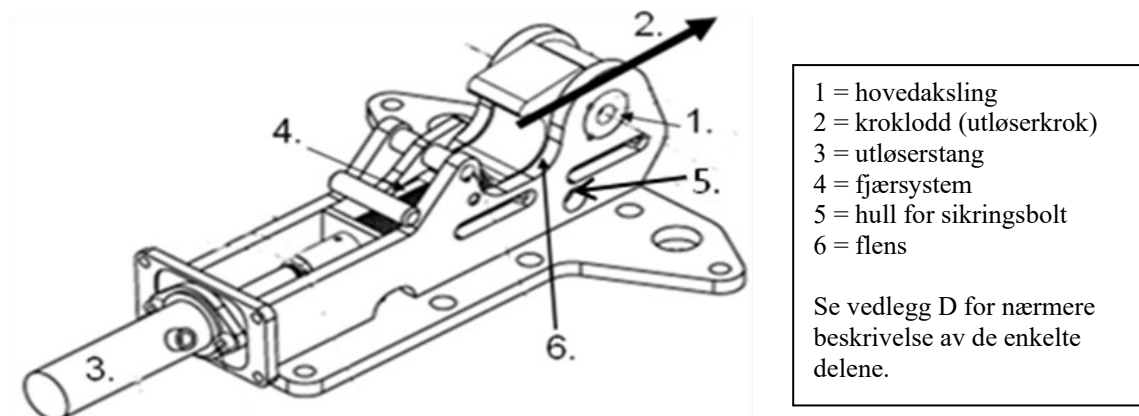
Figur 4: Skisse av utløserarrangementet FFH13 (Kilde: SH, ref. /2/)

I operativ tilstand vil vekten av livbåten hjelpe til å holde krokloddet i låst posisjon. I tillegg vil utløserstangen som holdes i posisjon av fjærpakken, låse krokloddet i sikker posisjon. Som en ekstra barriere har SH krav om at sikringsboltene skal være permanent montert i operativ tilstand.

Ved en evakueringssituasjon blir utløserkroken frigjort ved hjelp av en hydraulikksylinder. Sikringsboltene må fjernes før hydraulikken aktiveres. Hydraulikksylinderen er forbundet med utløserkroken via en utløserstang, og aktiveres ved hjelp av en hydraulisk pumpe som er montert inne i livbåten. Når en pumper opp trykket (normalt 160 bar i henhold til Statoils dybdestudie /1/ og maksimalt 220 bar) vil den hydrauliske sylinderen utøve trekkraft i utløserstangen og bidra til at krokloddet roterer slik at livbåten frigjøres fra linken.

I optimal posisjon ligger aksen på linken ca. 3,5 mm under rotasjonspunkt, se figur 4. Linken ligger da med et selvlåsende moment mot kroken og ligger i området angitt med "+ avvik" i figur 5. Hvis avstand mellom rotasjonspunktet og aksen på linken øker i retning + avvik, øker kraftbehovet for å vippe kroken rundt, det vil si at det selvlåsende momentet øker. Kombinert med økt vekt av livbåten øker behovet for hydraulisk trykk for å gi det nødvendige momentet for å vippe utløserkroken rundt og frigjøre livbåten.
