Granskeringsrapport

Rapport	
Rapporttittel Uønsket hendelse med HTV Eagle rørhånderingskran – Statoil Gullfaks B – 07032017	Aktivitetsnummer 001050062

Hendelsen inntraff den 7. 3.2017 kl. 15:25 på Statoils Gullfaks B-innretning. Rørhåndteringskranens (HTV Eagle-kran) bom på ca. 14,4 tonn falt 10 meter ned til rørdekket etter brudd i ståltauet.

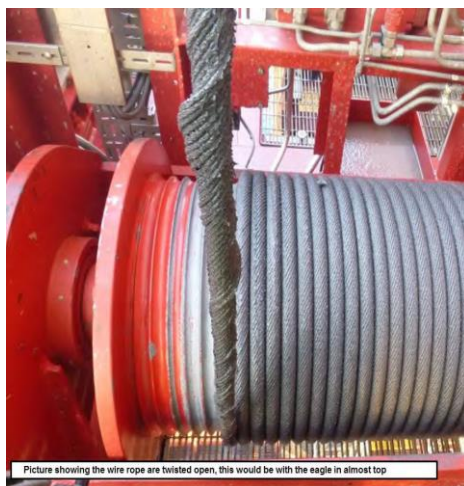
Det viste seg at 4 av 34 kordeler hadde brudd, og ståltauets var deformert. Det hadde dannet seg et «fuglebur». Se figur 3. Årsaken til skaden ble vurdert å være feil type rotasjonsfattig ståltau. Høyreslått ståltau ble brukt på vinsjtrommelen, men den var designet for venstreslått ståltau.

Figur 3 Skade på ståltauet til HTV Eagle-kranen. Synergi # 1461090, januar 2016

MH Wirth skrev utkast til en Major Operational Failure-rapport den 10. januar. Ståltauets ble skiftet til et venstreslått tau, og problemet ble ansett som løst. MH Wirth bestilte det nye ståltauets via Kverneland Aqua AS som mottok dette fra Westfalische Drahtindustrie.

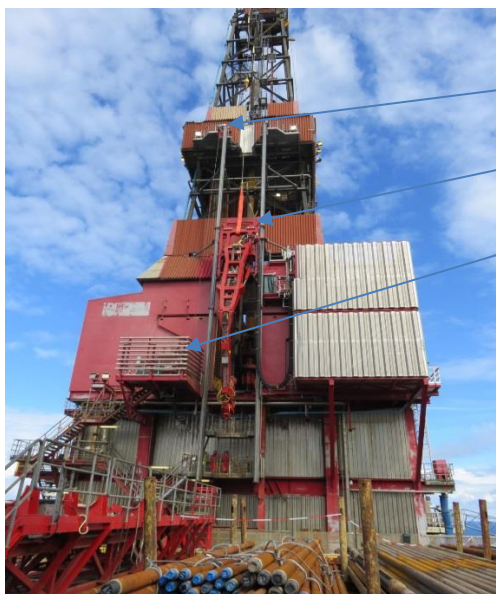
Det viste seg at ulyden ikke kom fra vinsjen, men fra skivehjulet (S1) på toppen av styreskinnen. Kort tid etter, under bruk av kranen, falt det ruller fra skivehjulslageret ned på vinsjdekket.

Øvre skivehjul (S1), der det falt ruller fra lageret

Figur 2 HTV Eagle-kranen ved skifte av lager i det øvre skivehjulet Synergi # 1480757

Lageret i det øvre skivehjulet (S1) på styreskinnen («guide beam») blir skiftet samme dag.

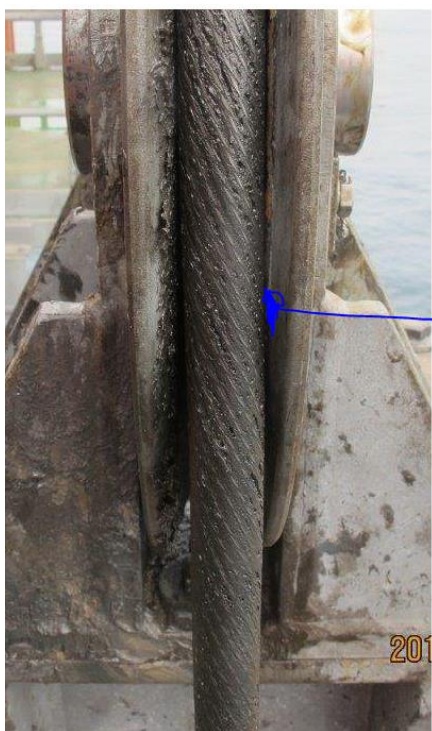
Den 1. august leverer KCAD en Major Operational Failure-rapport om skaden på lageret i øvre skivehjul. Vinkelen på ståltauet fra trommelen til skivehjulet blir her gitt som årsaken til at rullelageret havarerte. Videre ble det lagt opp til å skifte skivehjulet hver sjettede måned (opprettet vedlikeholdsintervall).

Figur 5: Ståltauet ligger an mot skivehjulet

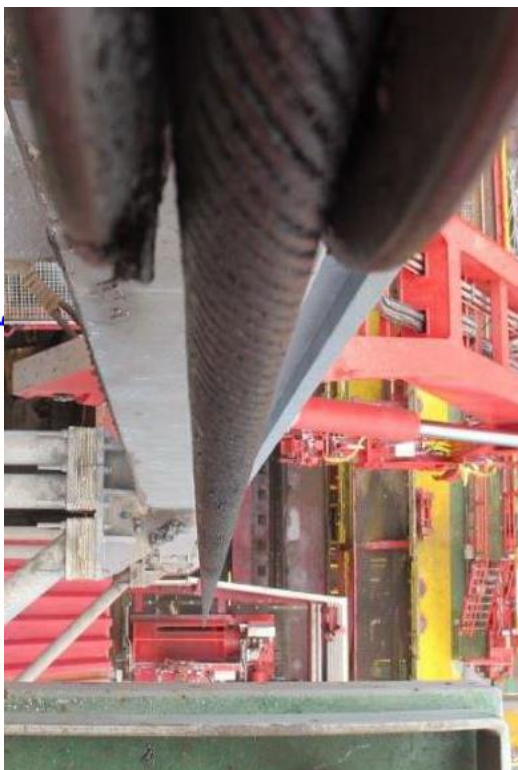
In anleggsrapport av 17. januar uttrykker KCAD feltingeniør for kran og løft bekymring for at vinkelen på ståltauet fra den elektriske vinsjvinsjtrommelen til det øvre skivehjulet (S1, se figur 4), på toppen av den ene styrebjelken, er i øvre grensesjikt av det som kan tolereres og må følges opp. MH Wirth svarte at vinkelen var innenfor toleransegrensen for skivehjul.

Figur 6: Skeivtrekket mellom trommelen og skivehjulet

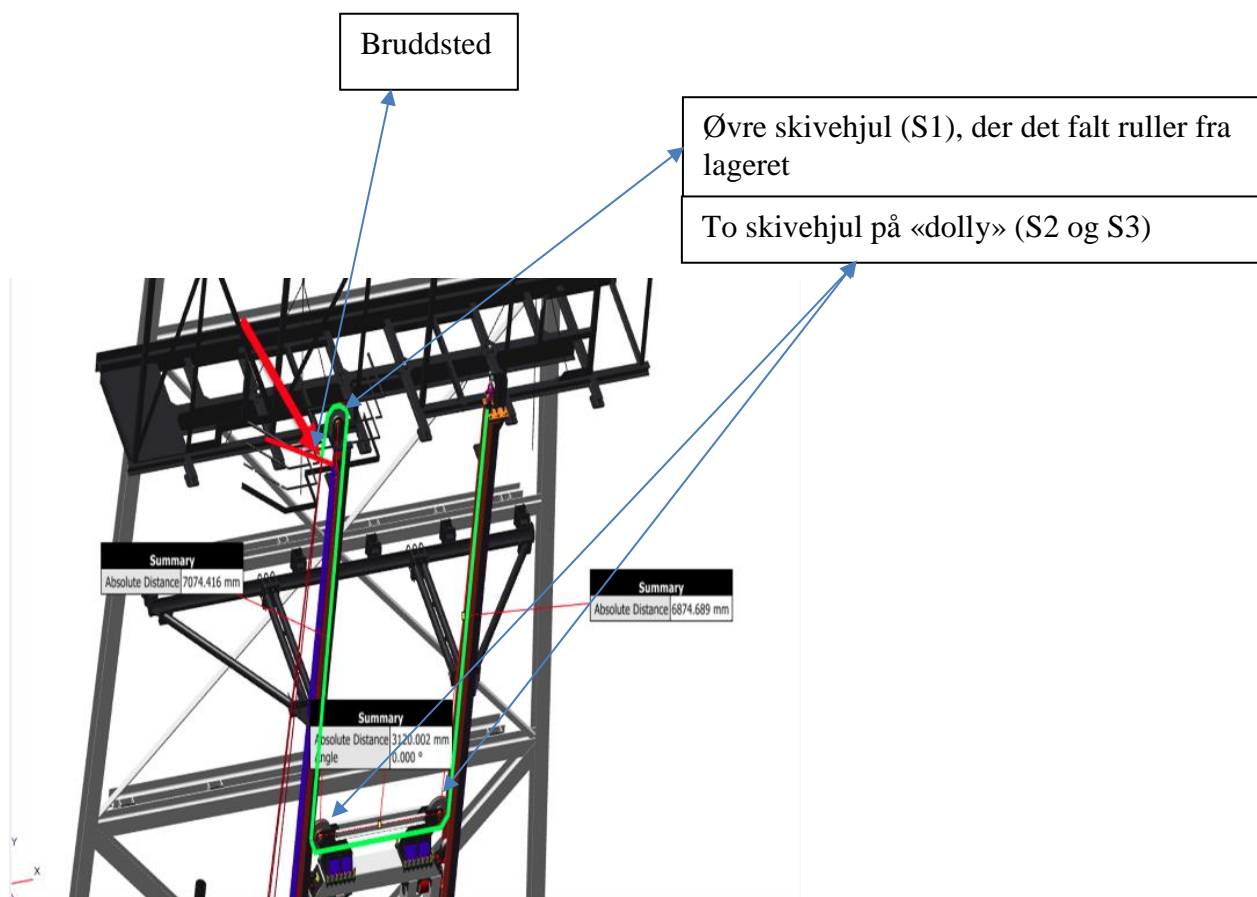
Figur 7 viser ståltauets omtrentlige posisjon da det røk

Figur 7 Rød pil angir bruddstedet i ståltauet

Den direkte årsaken til at kranen falt i dekket, var et utmattingsbrudd i ståltauet. Tauet er en sikkerhetskritisk hovedkomponent i arrangementet for kranens opp- og nedbevegelse. Det tar hele vekten av kranens heis- og bomarrangement; maks 17,9 tonn med last, og ca. 14,4 tonn uten last.

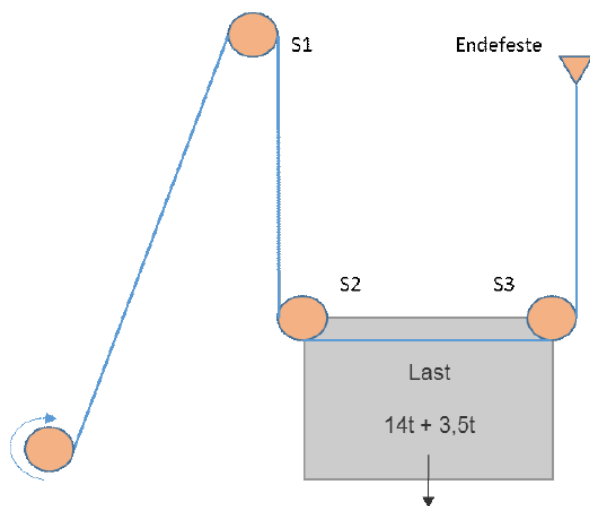
Vinsjtrommelen på Eagle kranen var underspolt i forhold til øvre skivehjul (S1), som var overspolt og dermed førte til en S-bøy (reversert bøyning) på dette skivehjulet. Skivehjul S2 er også underspolt, og ståltauet fikk ytterligere en ny S-bøy fra skivehjul S1. Skivehjul S3 er spolt samme vei som skivehjul S2, og dette gav totalt to påfølgende S-bøyninger på skivehjulene S2 og S3 (se figur 9).

Figur 9 Eagle kran vinsjarrangement (Statoil granskingsrapport)

Ifølge W. Giertsen Service AS er det uheldig at vinkel mellom skive S1 og trommel medfører at ståltauet treffer bare den ene siden på skiven S1. Dette påfører ståltauet rotasjon. Påført rotasjon reduserer levetid samt at faren for kink (Fuglebur/»engelskmann») er meget stor spesielt ved slakk wire. I tillegg er det under spolt vinsj og overspolt skive S1, men den store avstanden (25m) mellom trommel og toppskive medfører sannsynligvis ingen problem i så

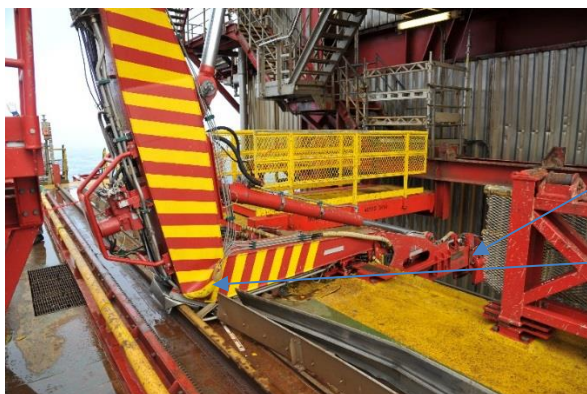
Gripearordningen er knekt. Den ene griperen ligger løst på andre siden av ytterjibben.

Kranen med bøyd ytre bomledd

Figur 10 Kranen med bøyd kranarm og knekt gripearordning

Figur 10 viser det ytre bomleddet på kranen etter fall til rørdekket. Leddet (merket med rødt og gult) er bøyd 90 grader. Kabelgaten til traverskranen er deformert. Gripearangementet for last henger utover kanten på rørdekket. Rekkverket er knekt av og har falt ned mot BOP-dekket, der det landet i sikkerhetsnettet. Figurene 11–13 viser andre materielle skader.

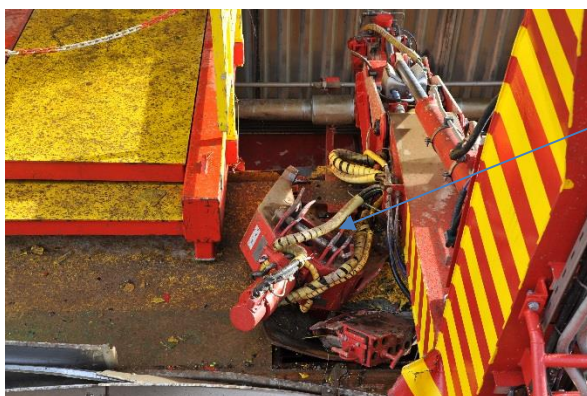
Løsrevet gripearangement etter at det brakk i to

Figur 11 Ytterjibben med knekt og løsrevet gripearangement

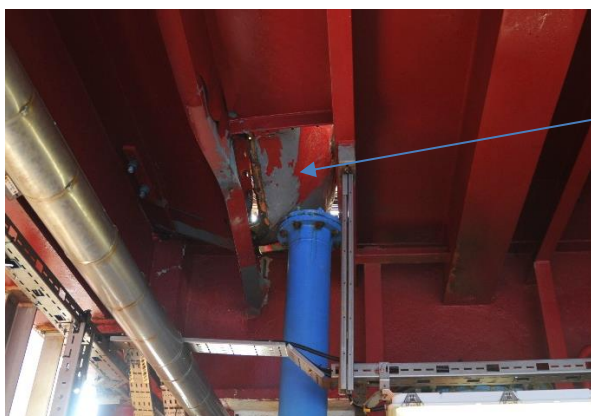
Skade oppunder rørdekket
etter fallet av
kranbommen

Figur 12 Bilde tatt nedenfra, under rørdekket. Skaden etter kranbommen falt i dekket

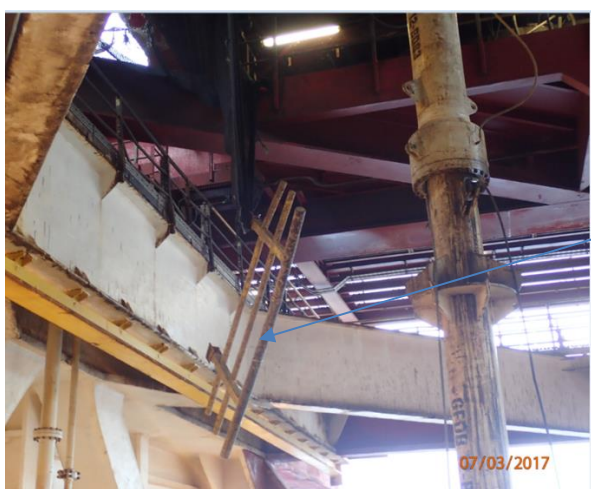
Rekkverket fanget av sikkerhetsnettet
over BOP-dekket

Figur 13 Rekkverket ble knekt av og kastet mot BOP-dekket, der det landet i sikkerhetsnettet.
