Granskingsrapport

Rapport	
Rapporttittel Rapport etter granskning av mann over bord hendelse på Scarabeo 8 den 20.2.2015	Aktivitetsnummer 401003010

Involverte	
Hovedgruppe T-F	Godkjent av / dato Leif J Dalsgaard / 14.4.2015
Deltakere i granskingsgruppen Bjørnar Heide og Eva Hølmebakk	Granskingsleder Bjarte Rødne

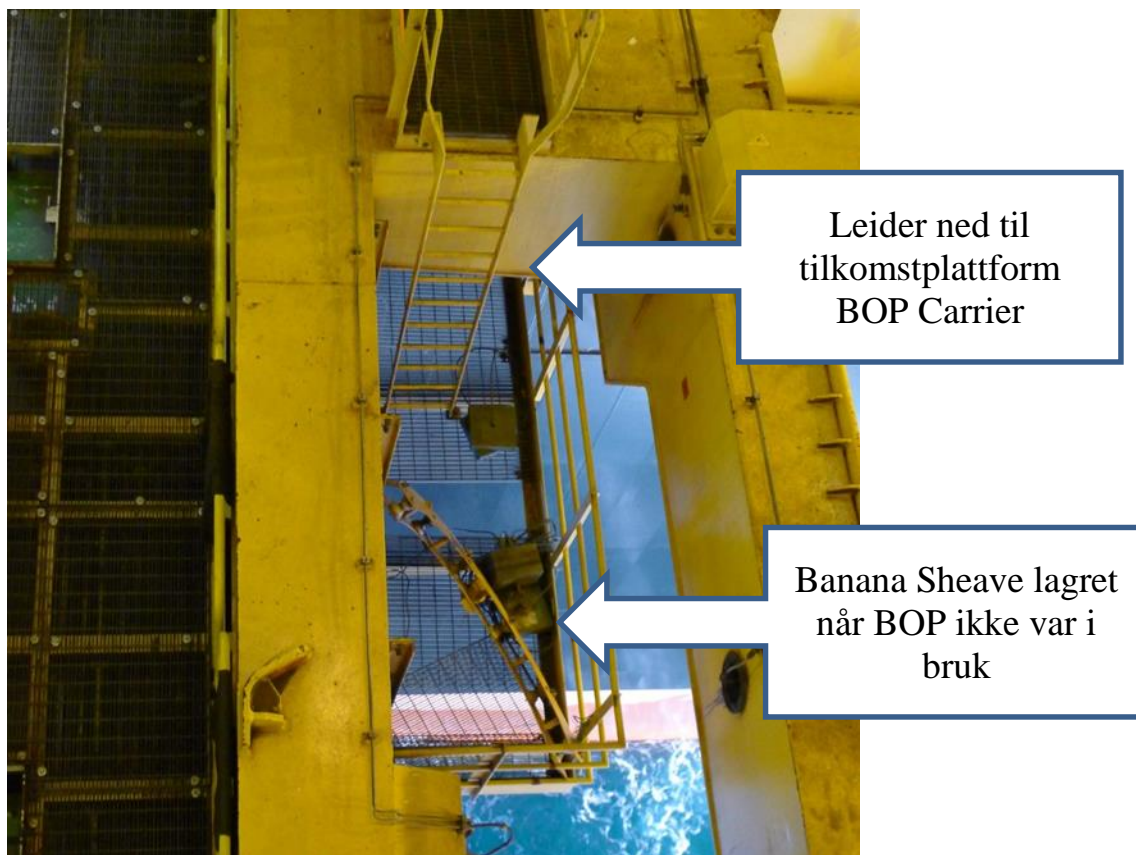
Gul Banana Sheave (for den gule Podlinen) som skulle monteres opp i forbindelse med klargjøring av BOP, lå på nedre tilkomstplattform styrbord fremre side av BOP Carrieren (heretter kalt åsted). Tilkomstplattformen vises i figur 3.

Leider ned til
tilkomstplattform
BOP Carrier

Banana Sheave lagret
når BOP ikke var i
bruk

Figur 3 Utsikt ned mot avsperrret åsted/tilkomstplattform BOP Carrier

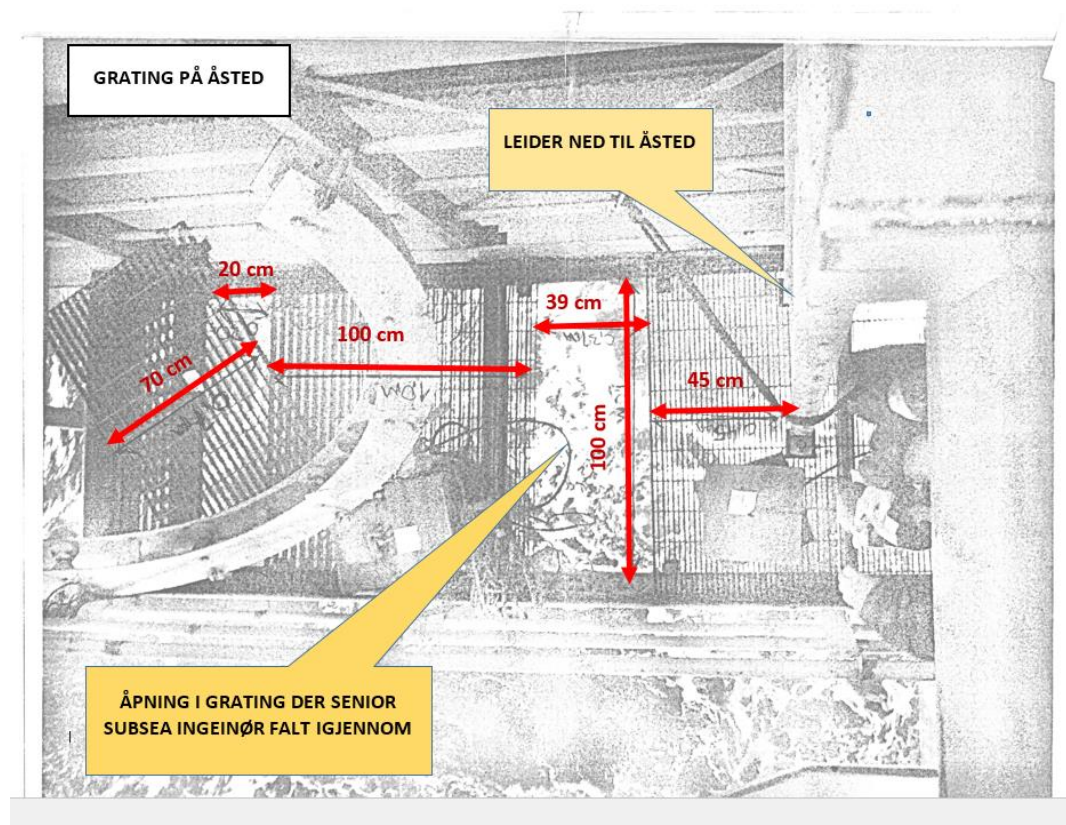
Figur 4 viser åstedet i dagslys etter hendelsen der senior subsea ingeniør har falt gjennom manglende grating.

Figur 4 Åsted med mål

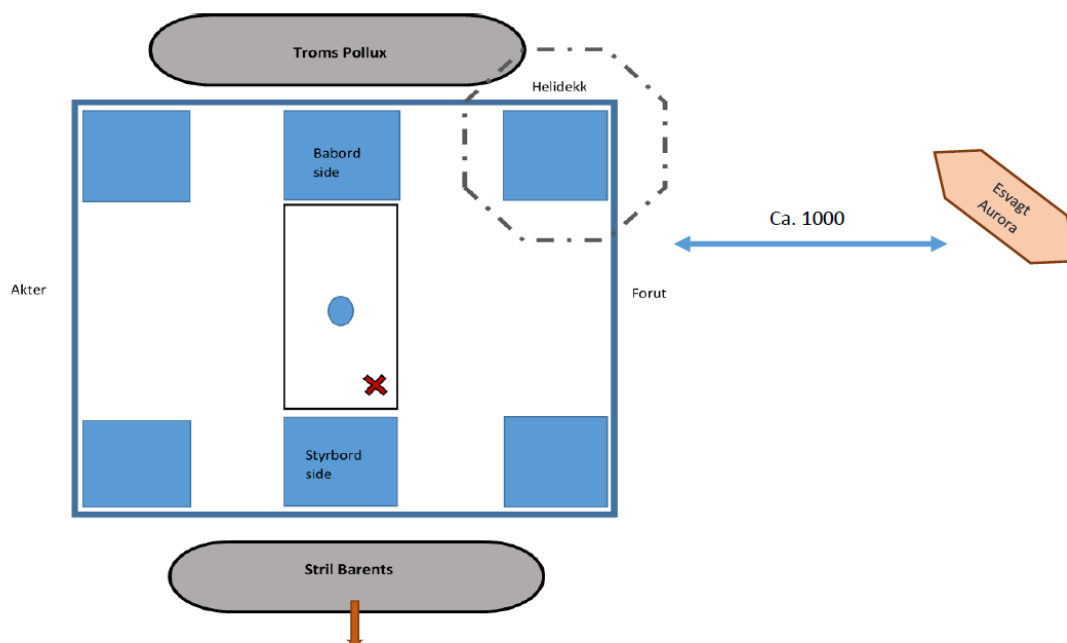
Figur 5 Oversikt over søyler, skip og åsted rundt kl. 04:00 den 20. februar 2015. Rød pil viser Stril Barents forflytning på anmodning fra Scarabeo 8 etter at hendelsen inntraff.

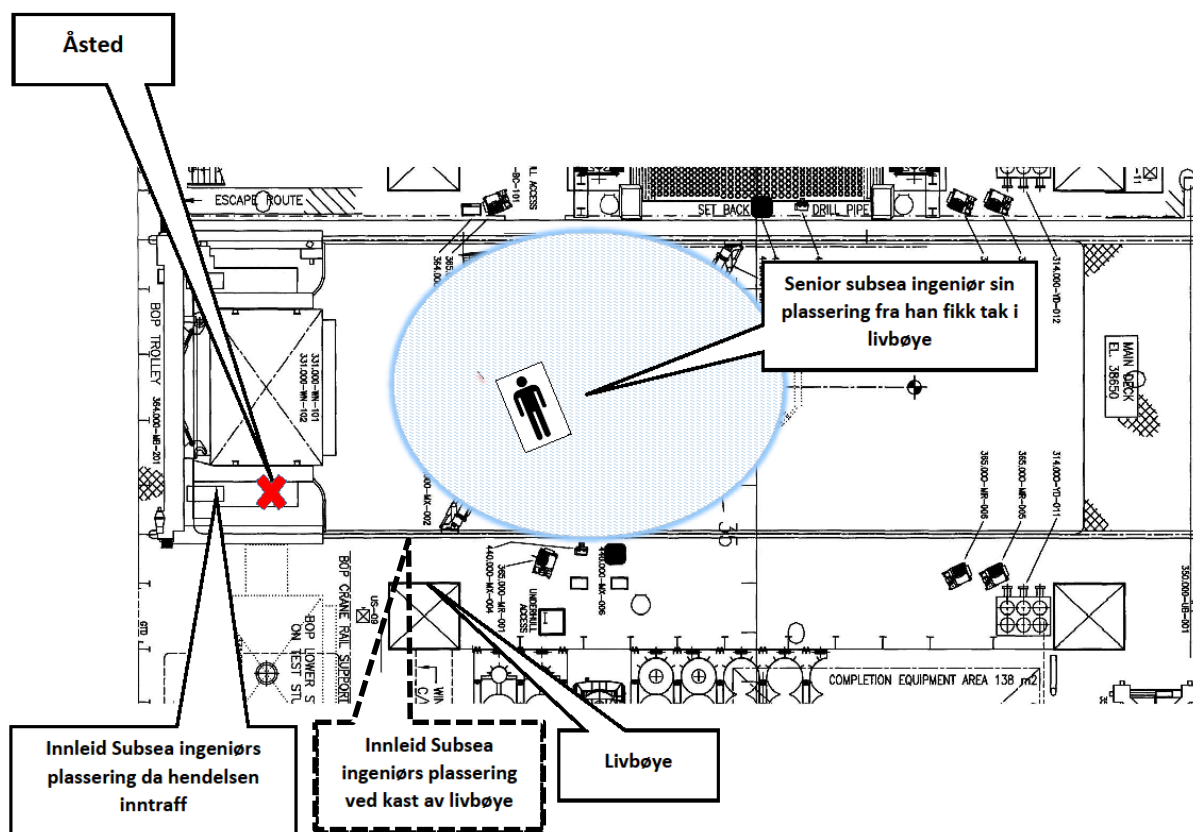
Figur 6 Oversikt over Moonpool området da hendelsen inntraff

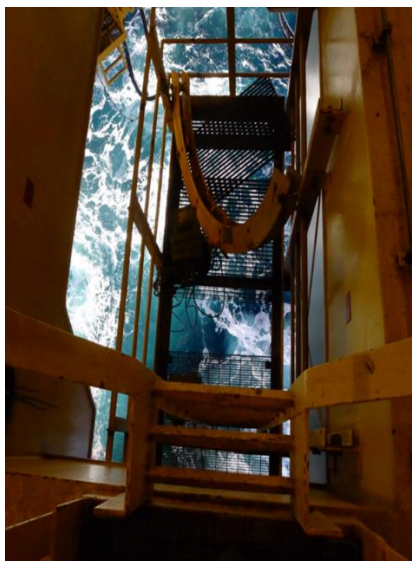
Den direkte årsaken til hendelsen var manglende grating på plattformen til BOP Carrier, trolig som følge av stor sjø vind i forkant av hendelsen.

Den utløsende årsaken til hendelsen var manglende grating på plattformen til BOP Carrier.

Figur 7: Hullet i grating på plattformen tilhørende BOP Carrier der person falt gjennom

Den mest sannsynlige årsaken til *Mann over bord* den 20.2.2015 er at kraftige bølger har forskjøvet gratingen. Det er derimot ikke klart om det er bølger, sterk vind eller en kombinasjon av dette som har ført til skader på grating høyere opp på utsiden av innretningen.

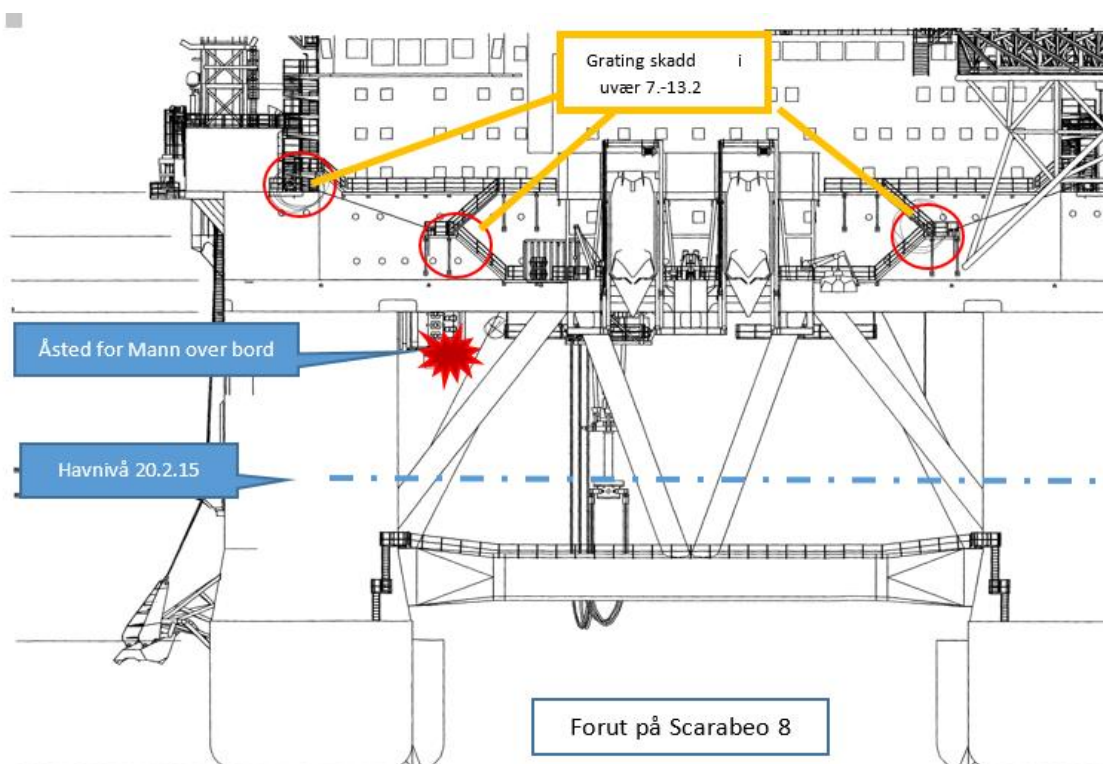
I de to ukene før hendelsen var det mye dårlig vær i området hvor Scarabeo 8 opererer. Det er dokumentert at det oppsto skader på grating akter på Scarabeo 8 den 7. februar. En separat rapport datert 12. februar dokumenterte ytterligere områder som var skadet. Disse skadene har oppstått som følge av kombinasjonen av røft vær og innretningens utforming. Utformingen av innretningens seks søyler med brede loddrette flater i kombinasjon med til dels finmasket grating på ytre gangveier, har gitt bølger og vind gode forhold til å bygge seg opp med stor kraft. Trolig førte det dårlige været også til at deler av gratingen på tilkomstplattformen på BOP Carrier ble forskjøvet. Dette førte til hull som det er mulig å falle gjennom. Se avvik 6.1.1 & 6.1.2.

Figur 8 Oversikt over skadet grating på ulike nivå etter uvær 7-13. februar 2015

I perioden 7-13.2.2015 ble det på grunn av dårlig vær skade på flere områder med grating, blant annet fremre rømningsvei Upper Deck, trapp ned til livbåtdekk fra Upper Deck, aktre Upper Deck rømningsvei og plattform ved ROV hangar nivå. En Event Report beskrev ødelagt grating på styrbord og babord aktre trapper med tidspunkt for skadene til 7.2.2015.
