# Granskingsrapport

Brann i HVAC-enhet på Songa Dee 4.12.2007

407001002

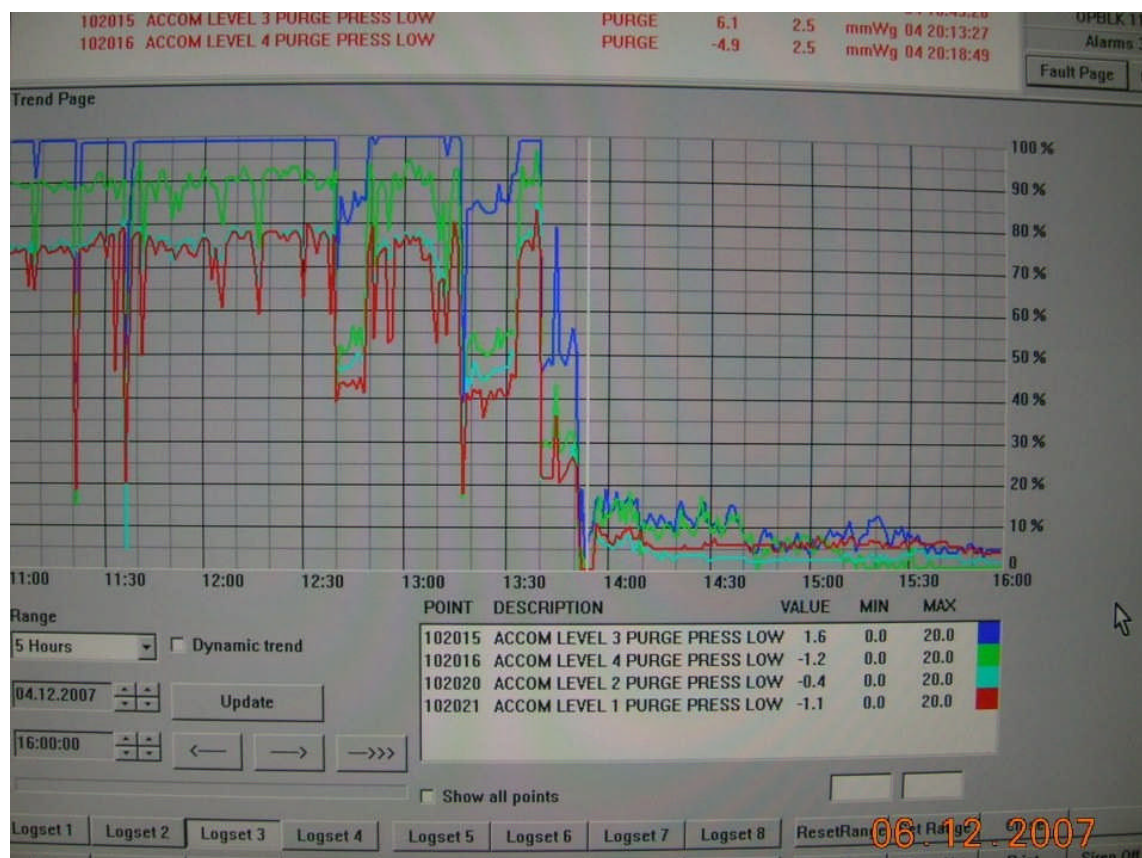
Figur 2: Overtrykk i boligkvarteret

- Utskrift fra trykkovervåkingen i boligkvarteret viser at ca kl 12.40 og kl 13.18 har den ene vifteenheten sviktet i flere minutter (trykkfall til 50%) uten at dette fremkommer som alarmer til kontrollromsoperatøren. Systemet er ikke justert for å kunne gi alarm ved slik svikt i lufttilførselen.

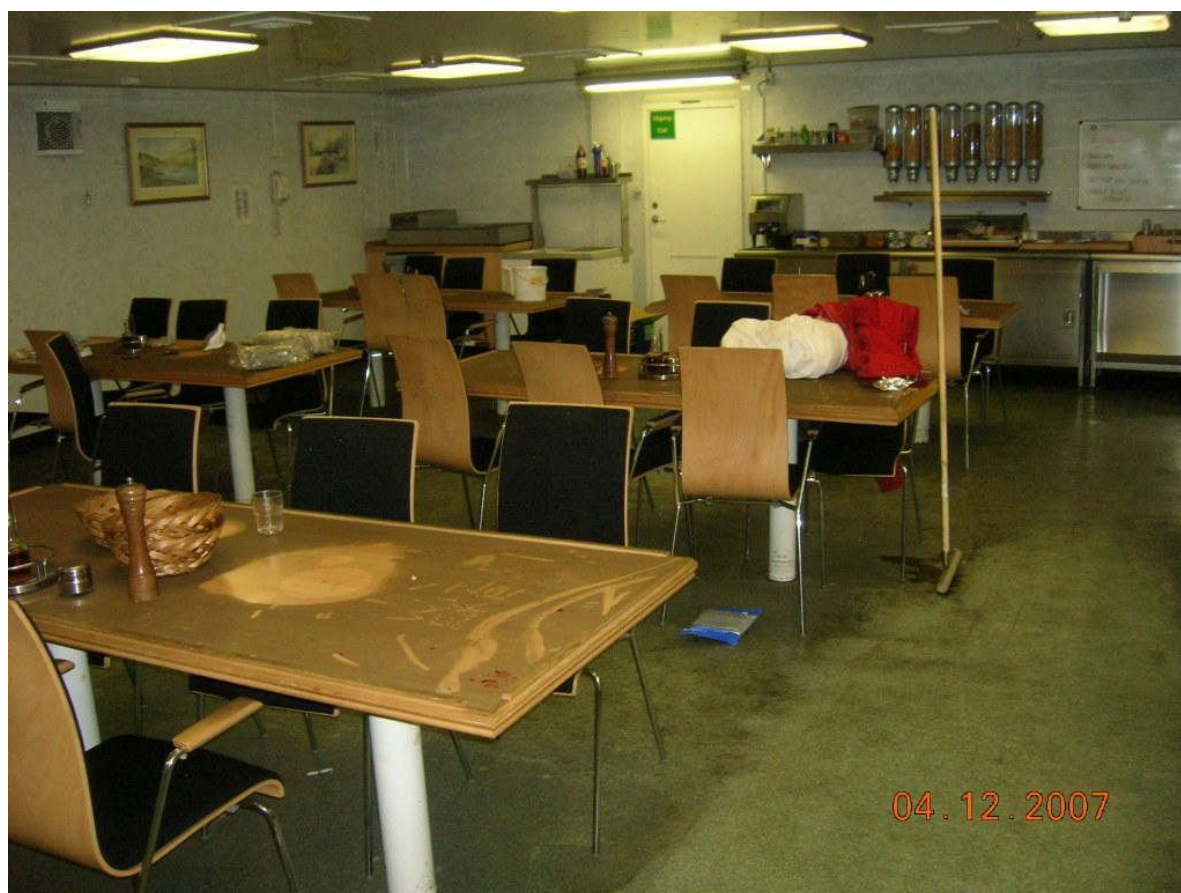
Bilde 4 Messe

Store deler av boligkvarteret og tilstøtende rom fikk omfattende røyk og sotskader (se bilde 4, 5 og 6). Dette medførte at 81 personer ble evakuert til land eller til andre innretninger mens en sikkerhetsbemanning på 19 personer ble værende ombord. Klarering av skadeomfang, oppryddingsarbeid og rengjøring pågikk om bord i 9 dager før normal boreaktivitet ble gjenopptatt. Firma med spesialkompetanse ble engasjert for å gjøre målinger av luftkvalitet før oppryddingsarbeidet ble igangsatt. Fjerde etasje i boligkvarteret var forsynt fra egen ventilasjonsenhet og var lite berørt av hendelsen. Sikkerhetsbemanningen på 19 personer benyttet derfor denne delen inntil andre deler ble klarert for bruk.

Ventilasjonssystemet som var berørt av hendelsen ble inspisert og rengjort med spesialutstyr. På lugarer og i oppholdsrom ble en del utstyr erstattet med nytt for å bli kvitt mest mulig av røyklukten.
