# Granskingsrapport

Brann i HVAC-enhet på Songa Dee 4.12.2007

407001002

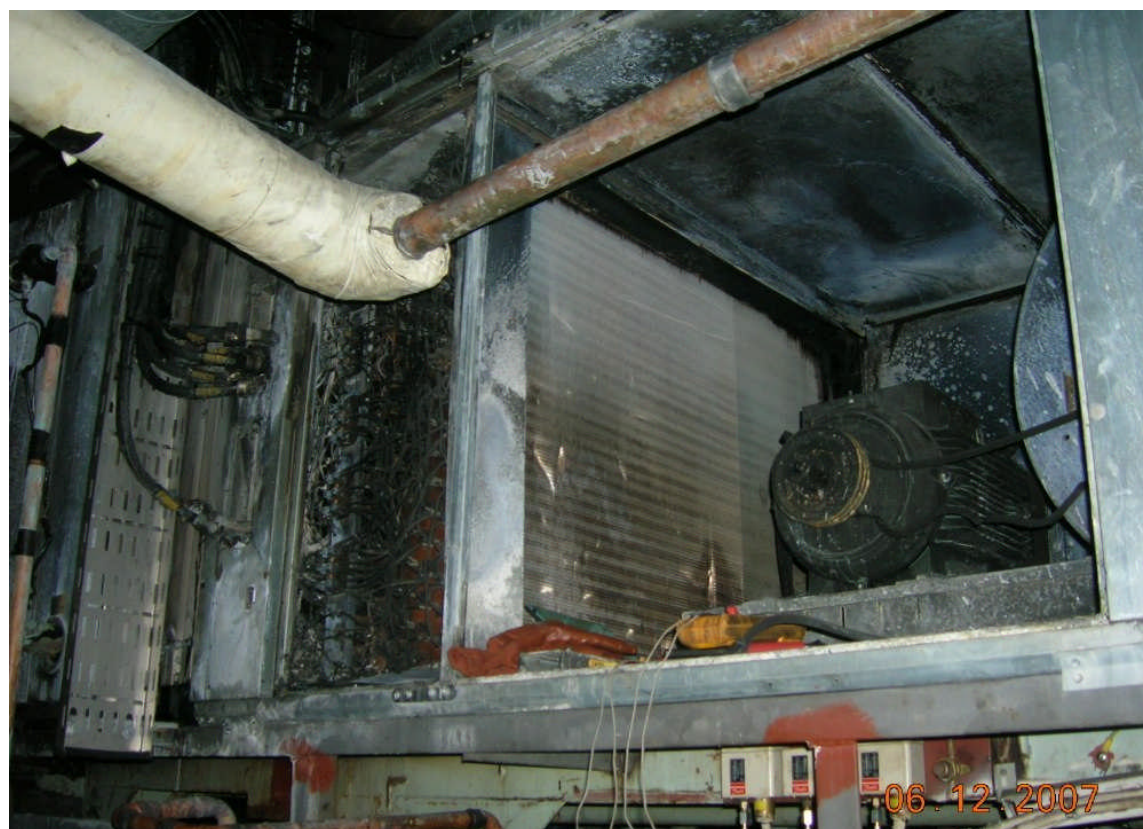
Bilde 1: HVAC-enhet 2 - varmebatteri og motor for vifte

Brannen som oppstod i HVAC-enheten pågikk i over en time før den ble bekreftet slukket. Den medførte omfattende brannskader på ventilasjonsenhet nr. 2. Enheten som blant annet består av vifte, motor, varmeelement, kjøler og filter er av Stena anslått til å være 90% ødelagt. Kjøle- og filterenheten, hvor brannen oppstod, er tilnærmet utbrent. (se bilde 1, 2 og 3).
