Granskingsrapport

Rapport	
Rapporttittel Granskning av hendelsen med personskade den 5.7.2024 på Scarebeo 8	Aktivitetsnummer 401003022

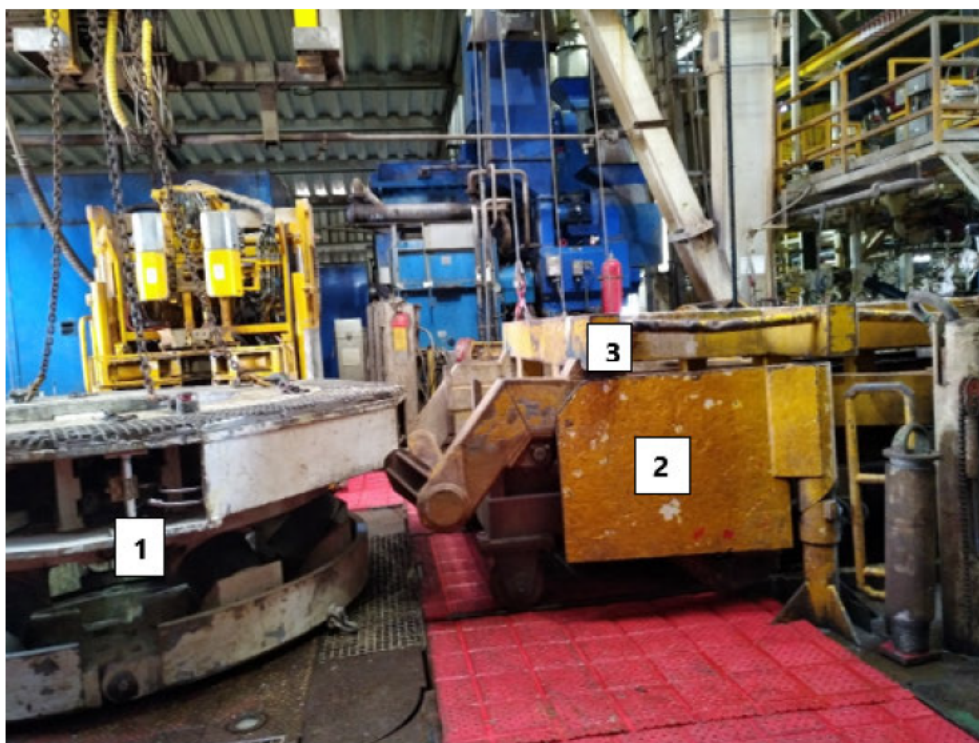
Figur 2 Bilde viser plassering av utstyret på boredekk under hendelsen

1. Riser-spider plassert på toppen av gimbal på hovedboredekk
2. RCWM (Riser Cat Walk Machine): Maskinen som transporterer rør og utstyr mellom rørdekk og boredekk
3. Lasteramme: Plasseres over catwalk maskinen og brukes for å transportere riser-spider\gimbal inn og ut av boredekk

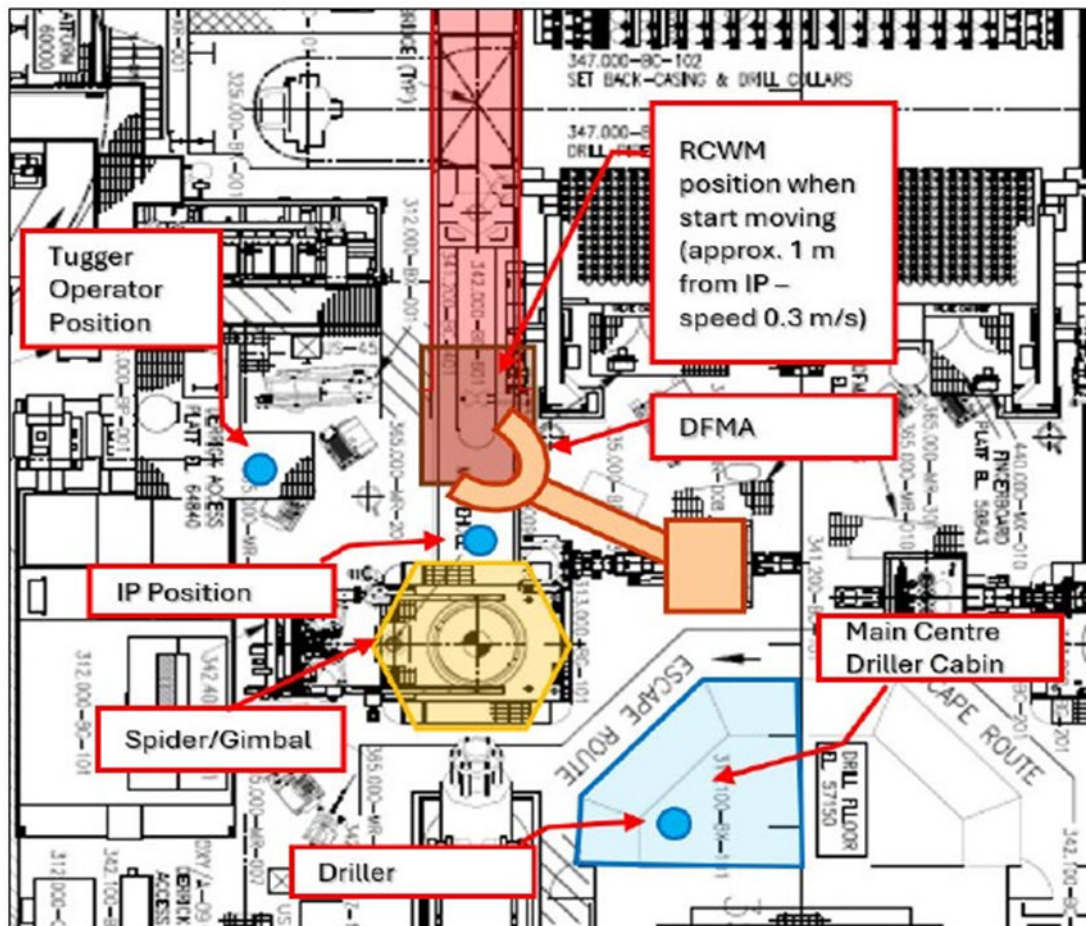
Figur 7 Oversiktsbildet som viser personellens posisjon under hendelsen

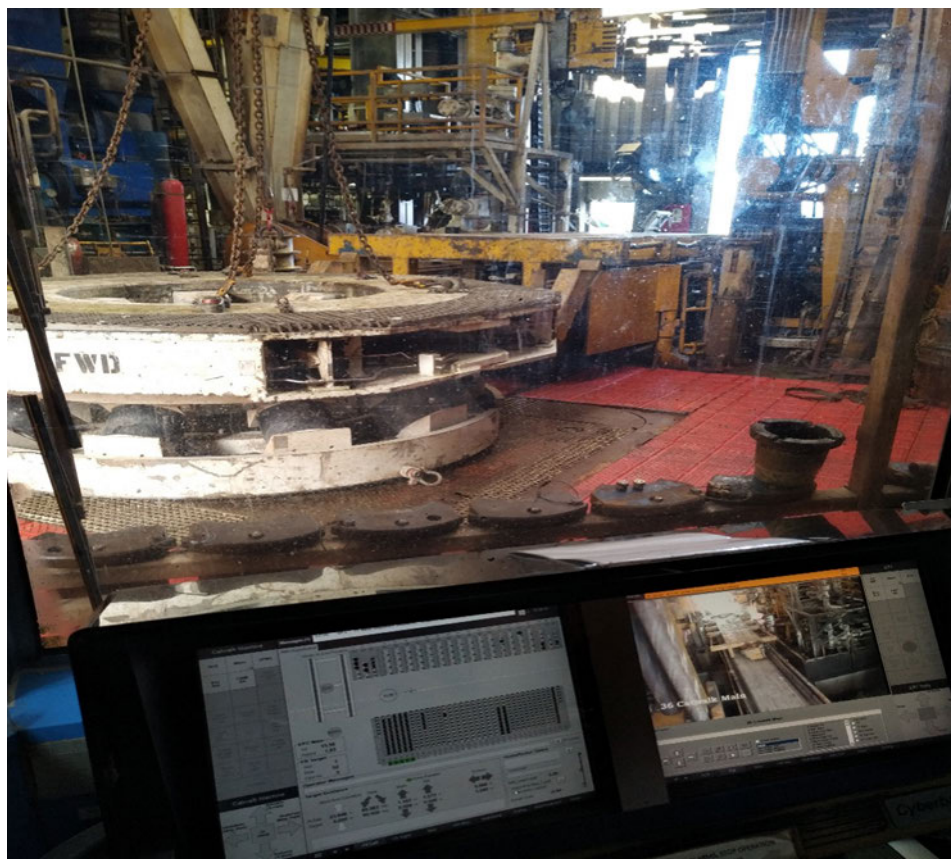
Figur 8 Bilde viser borerens sikt fra borebu under hendelsen

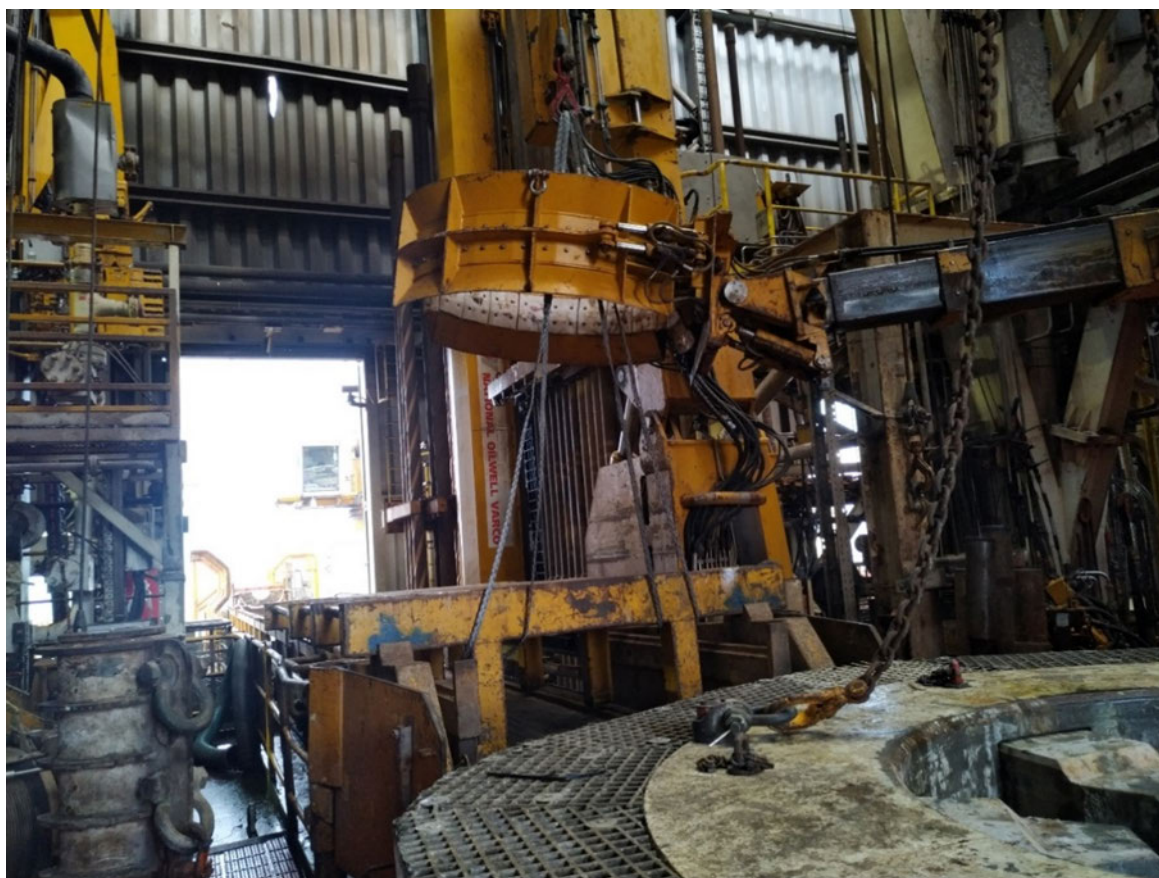
Figur 9 Lasteramme stropet opp med stålstropper til vinsj og justert vha. DFMA

- 1) Løft 1: Løftesub måtte hentes ut fra under lasterammen. Den lå så nært lasterammen at disse kom i berøring under løftet. Dette løftet resulterte i utilsiktet bevegelse av lasterammen, som kom ut av posisjon.

- 2) Løft 2: For å reposisjonere lasteramme på RCWM ble det gjennomført løft av lasteramme ved hjelp av stålstropper og arbeidsvinsj. DFMA ble tatt i bruk for å assistere styring av lasterammen for riktig posisjonering på RCWM.

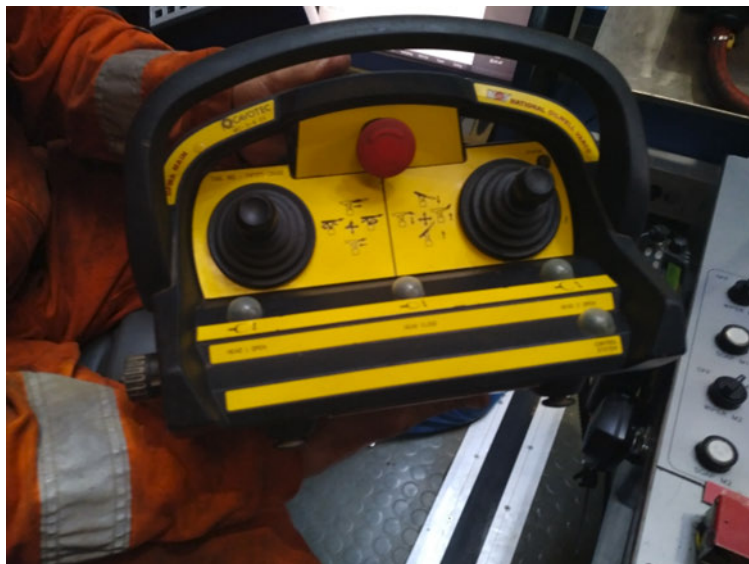
Figur 10 Fjernkontroll for DFMA

Funksjonen til den trådløse fjernkontrollen er å kunne styre DFMA fra ulike posisjoner på boredekket i tilfeller der dette vil bedre sikten for den som styrer verktøyet. Indirekte medfører dette at også at operatøren i borebu slipper å bytte modus i Cyberbase, noe som kan redusere risikoen for å velge feil modus.

Det er ulike meninger om hvorvidt fjernkontroll til DFMA gir økt funksjonalitet og sikkerhet, eller om bruk av denne derimot vil kunne resultere i flere og ukjente risikoer. På hendelsestidspunktet hadde fjernkontrollen til DFMA vært ute av drift i ca. et år. Boredekkspersonell hadde ved flere anledninger etterspurt fjernkontrollen. Under intervjuene fortalte flere at hensikten med den trådløse fjernkontrollen var å kunne styre DFMA fra flere posisjoner på boredekk for bedre sikt. Ved bruk av fjernkontrollen slipper Cyberbaseoperatør å bytte modus i Cyberbase-stolen da DFMA og RCWM ville vært operert av to ulike personer. Dermed ville mulighet for feil valg av maskineri vært eliminert.

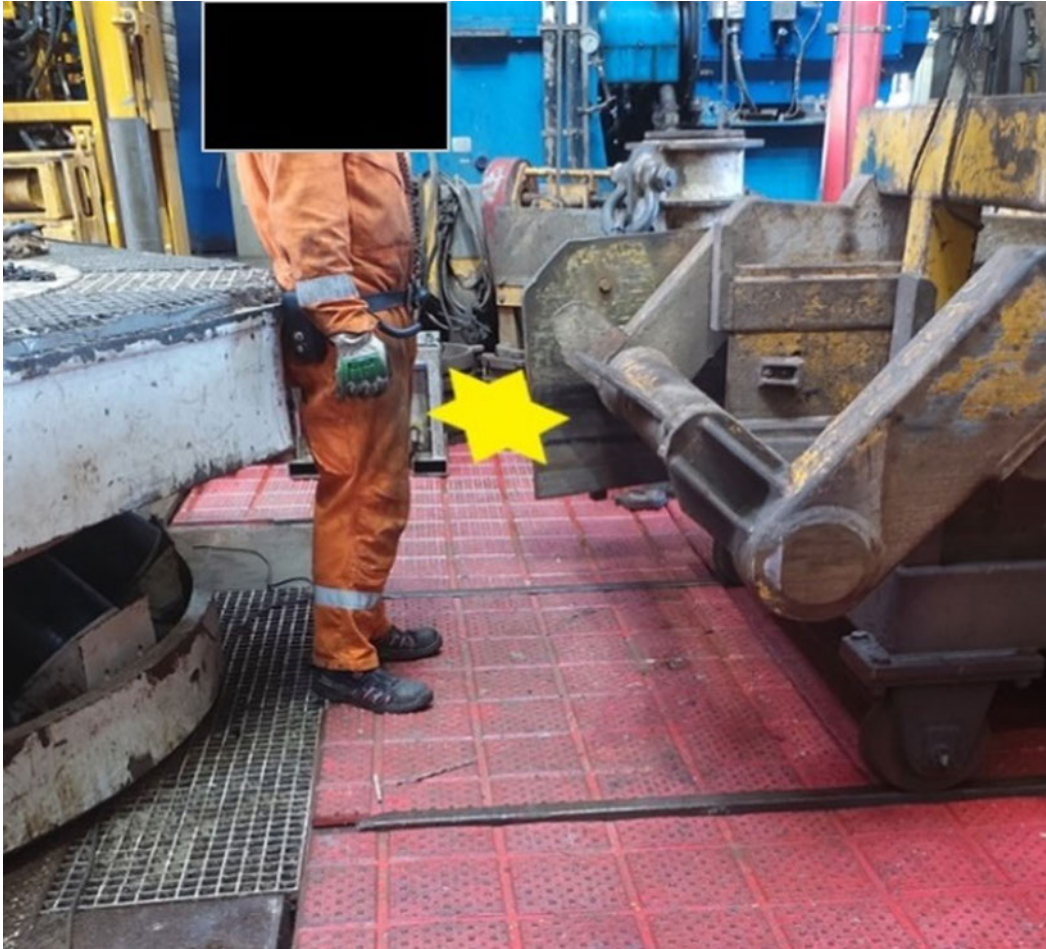
Da arbeidslaget hadde fått bordet reposisjonert på RCWM, gikk SP inn mellom riserspider og RCWM for å hekte stroppene fra vinsjekroken. Han beveget seg dermed inn i rød sone, samtidig som borer gikk i gang med å justere posisjon til DFMA. Borer opererte Cyberbase-panelet for å bytte fra RCWM-modus til DFMA-modus. Etter dette fulgte både borer, SP og BVO med på bevegelsen til DFMA og vinsjekroken. Det viste seg imidlertid at man ikke hadde fullført modusskiftet fra RCWM til DFMA, og at RCWM fortsatt var aktivert. Justering med styrespake, i den hensikt å bevege DFMA bakover, førte i stedet til at RCWM beveget seg innover på boredekket, mot boredekkarbeider (SP) som stod mellom RCWM og riserspider.

Figur 11 Rekonstruksjon av SP sin posisjon i forkant av hendelsen

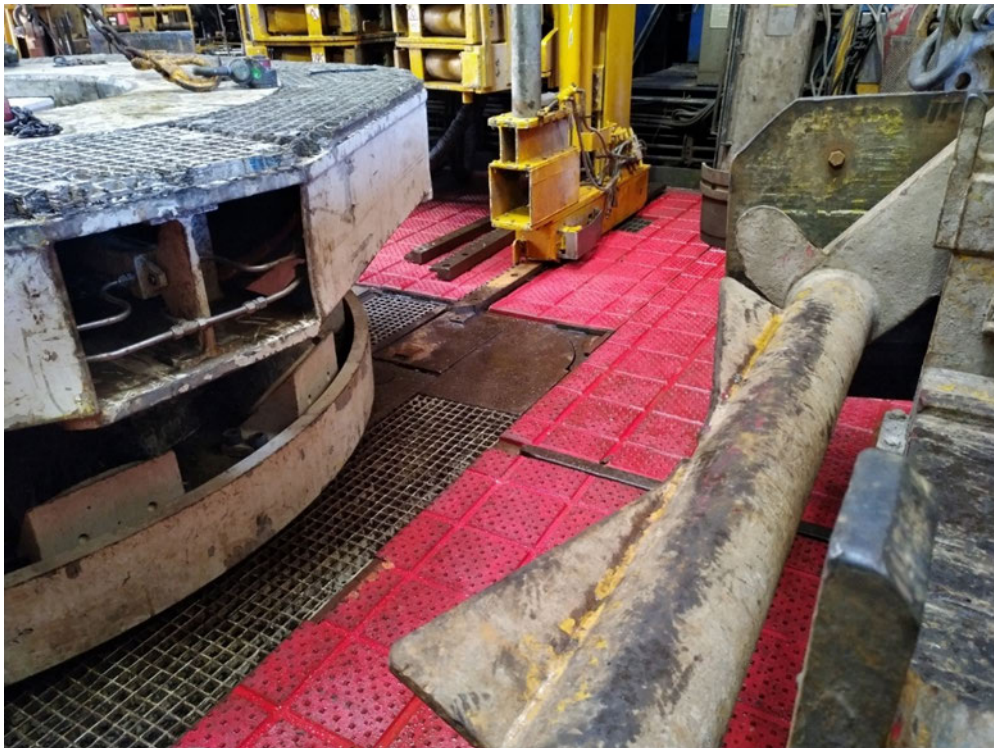
Figur 12 Nærbilde av riser-spider og RCWM

Boredekkarbeideren som opererte arbeidsvinsj, ble oppmerksom på at SP var i ferd med å bli klemt mellom RCWM og riser-spider. Boredekkarbeideren ropte over radio at borer måtte stoppe og kjøre RCWM tilbake. Borer oppfattet beskjeden, reagerte raskt og fikk stanset og reversert RCWM. SP var da klemt mellom RCWM og riser-spider ved kontaktpunkt ca. midt på lårene.

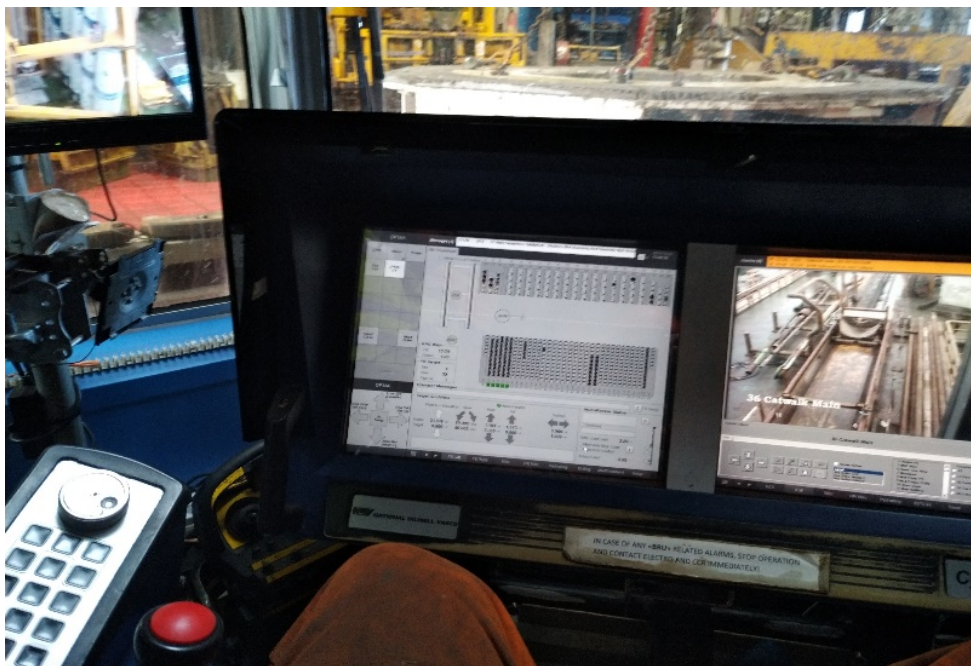
I arbeidet for å justere lasteramens posisjon på RCWM hadde borer vekslet mellom å kjøre DFMA og RCWM, og dermed skiftet mellom de to modusene flere ganger. I forbindelse med den siste justeringen ble feil modus aktivert i Cyberbase. I stedet for å aktivere DFMA, forble RCWM aktivert.

Under granskningen kom det frem at feilvalg av maskineri i Cyberbase skjer med jevne mellomrom. Slike feilvalg var ikke blitt fulgt opp med analyser eller modifikasjoner av systemet.

Grensesnittet mellom Cyberbase, operatør og utstyr krever full oppmerksomhet fra operatør til enhver tid, og muliggjør menneskelige feilhandlinger uten at det er utstyrt med systemer for å fange opp disse.

Figur 13 Arbeidsstasjon med Cyberbase-stol, styrespak og skjerm
