**Granskingsrapport etter  
hendelse knyttet til  
gasslekkasje fra 6" eksport-  
rørledning fra Jotun A**

| RAPPORTTITTEL<br><br>Granskingsrapport etter hendelse knyttet til gasslekkasje fra 6" eksport-rørledning fra Jotun A | | GRADERING |

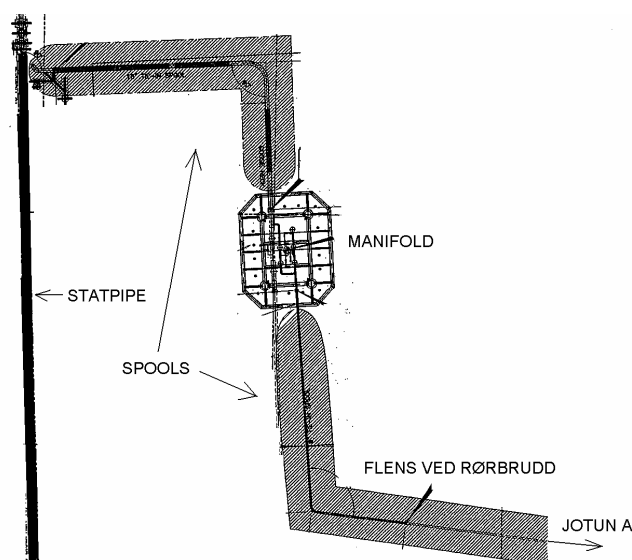
Figur 2 Skisse over området der gass eksportrørledningen fra JOTUN A er koblet opp mot STATPIPE ("Hot Tap area").

Gasseksportørledningen fra Jotun A blir knyttet opp mot Statpipe i "hot tap" området. Dette området består blant annet av to "spools" og en manifold. En skisse over "hot tap" området er vist i figur 2. På Jotun A siden av manifolden er den ene "spoolen" knyttet opp mot selve rørledningen ved hjelp av en flenskobling hvor det oppsto et brudd 20.8.2004.

Nye inspeksjoner med ROV av rørledningen ble utført i 2000 og 2001. Flensens plassering som framgår av figur 2, ble identifisert og konstatert til å ligge åpen under alle disse inspeksjonene.

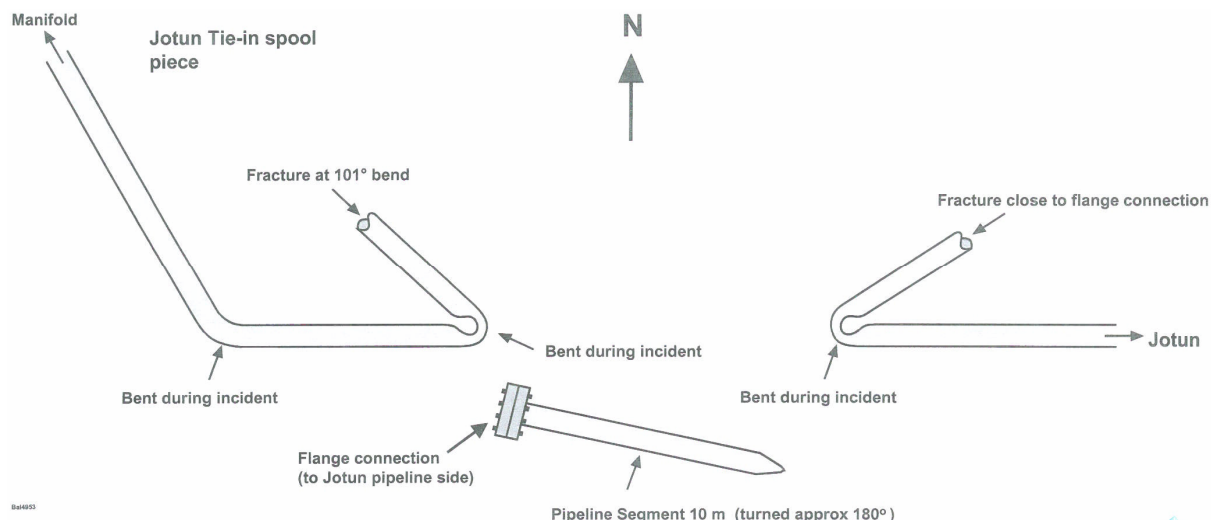
Figur 4 Rørledning og rørbit på sjøbunnen etter rørbruddet [8]

Undersøkelser på stedet i etterkant av hendelsen viser at rørledningen har blitt brutt av på to steder. Det initielle bruddet skjedde ved flensen, og den raske utstrømningen av gass som da inntraff, medførte at rørledningsendene ble utsatt for betydelige bevegelser. Store bevegelser frem og tilbake medførte at enden mot manifolden fikk et nytt brudd, ca 10 meter fra det opprinnelige. Ved dette bruddet var det en kraftig innsnevring etter gjentatte bøyninger frem og tilbake, noe som har bidratt til at det totale gassutslipp fra Statpipe ble betydelig redusert i forhold til hva det kunne blitt ved en full åpning fra et 6" rør.

Beregninger i etterkant har vist at utslippet var ca 0,6 MSm<sup>3</sup>/d, mens det maksimale som kunne sluppet ut ved full 6" åpning med de gjeldende betingelser er oppgitt til å være ca 50 MSm<sup>3</sup>/d.

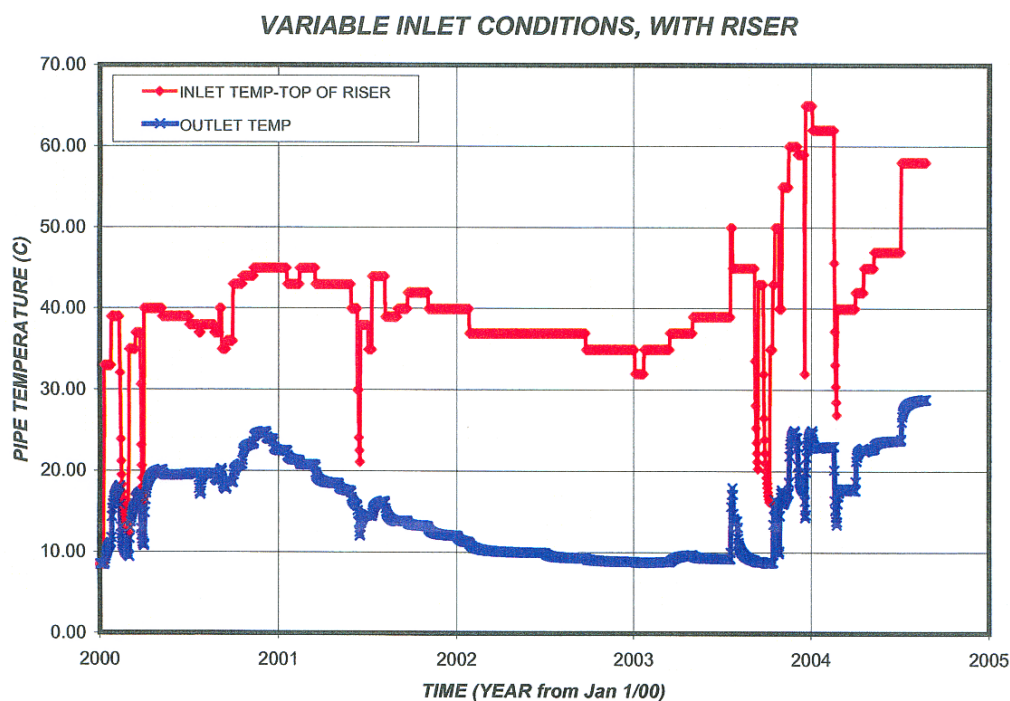
Figur 5 Temperatursvingninger i gassportsrøret for JOTUN A [8]

Temperaturen steg i bruddområdet i tiden før selve bruddet. Denne utviklingen er illustrert i figur 5. En mulig teori er at denne siste temperaturvariasjonen kan være en utløsende faktor med tanke på selve bruddet.

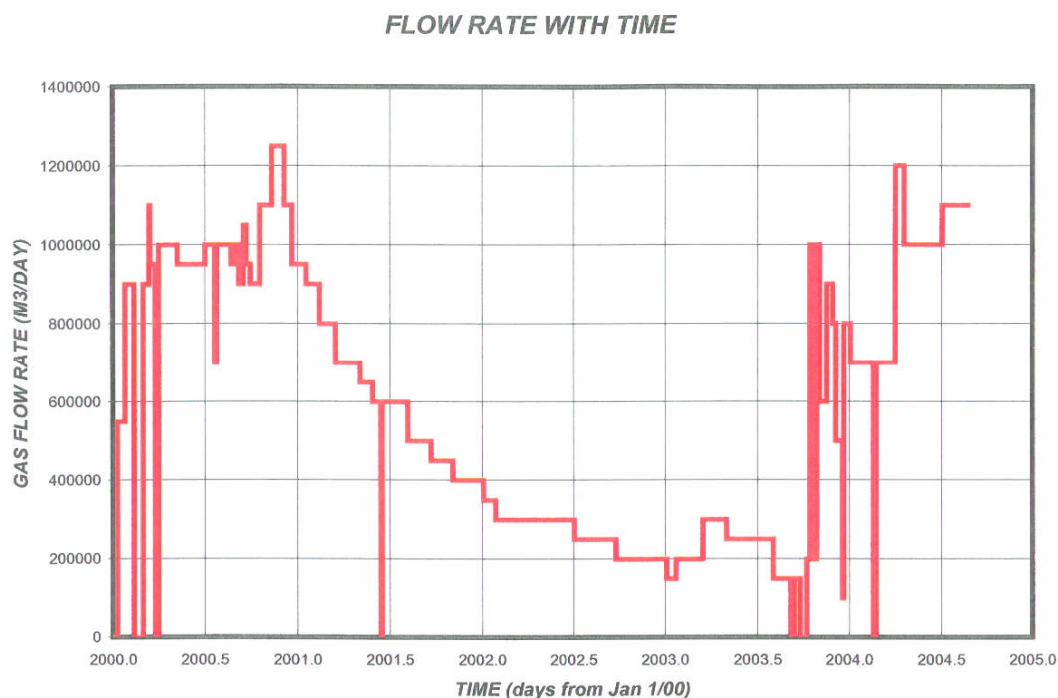
Figur 6 Gassports fra JOTUN A [8]

Temperaturøkningen henger sammen med økningen i gassportsraten som vi ser i samme tidsrom. Figur 6 viser økningen fra siste halvdel av 2003 og frem til sommeren 2004.
