# Granskingsrapport

Rapport	
Rapporttittel <b>Gransking av hydrokarbonlekkasje på Gudrun 18.2.2015</b>	Aktivitetsnummer 001025017

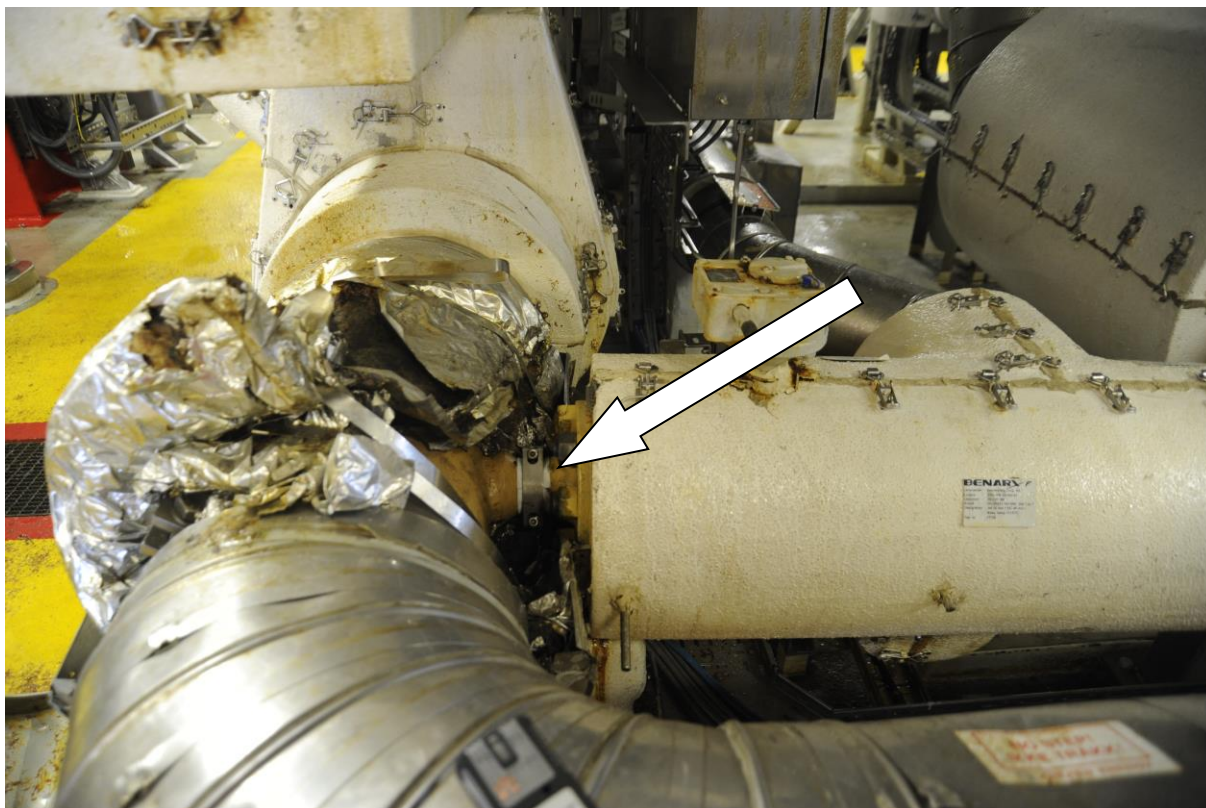
Da situasjonen etter hendelsen var normalisert og anlegget trykkløst, gikk Statoilpersonell inn i prosessmodulen i området M30. Det ble observert store mengder søl/voks på golv og på utstyr og struktur. Dette til tross for at deluge hadde pågått under hele hendelsen. Separatoren inneholdt fremdeles kondensat og det kom derfor varm kondensat/damp fra bruddstedet på grunn av høydeforskjellen mellom nivået i separatoren og rørbruddet. Statoil personell besluttet å tette igjen bruddet, for å unngå ytterligere lekkasje og avdamping. Bruddet ble tettet med en pakning og et klammer.

**Figur 2: Skadestedet. Bruddstedet (markert med pil) er tettet med gummipakning og klammer. Isolasjonen ble blåst bort som følge av lekkasjen. (Foto: Politiet)**

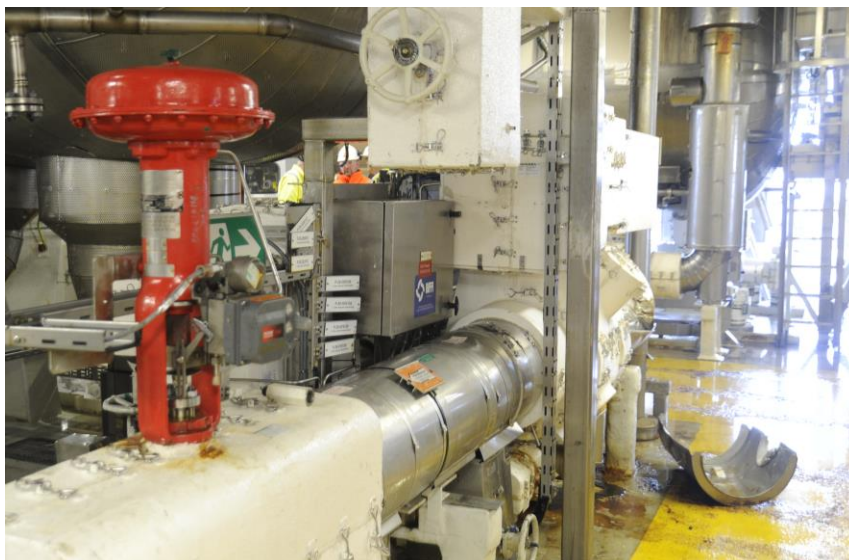
**Figur 3: Reguleringsventil 20-LV0114 (rød). Dekselet nede til høyre ble bøyd opp som følge av lekkasjen og ble tatt av for å gi tilkomst for å kunne tette lekkasjen. (Foto: Politiet)**

Rapporten påpeker innledningsvis at skadene på ventilen skyldes vibrasjoner og at det er vanskelig å se andre årsaker enn at disse er forårsaket av strømningsforholdene. Rapporten beskriver og diskuterer forholdene inne i kontrollventilen, samt forholdene oppstrøms og nedstrøms ventilen. Den vektlegger utfordringer knyttet til kunnskap og forståelse for fysikken i flerfasestrømning relatert til kontrollventiler. Sintefs analyse sjekker designet opp mot kjente designregler og beste praksis, og finner blant annet at strømningshastighetene er høye. I tidspunktet rundt hendelsen er hastigheten rett nedstrøms ventilen beregnet til å være ca. 100 m/s. Dersom en beregner maksimal hastighet for flerfase strømning som angitt i NORSOK P-001 standard, vil denne være 16 m/s dersom en regner en tetthet på  $123 \text{ kg/m}^3$ , som er estimert tetthet for væsken/mediet nedstrøms ventilen. De beregnede hastigheter gjelder lokalt ut av ventilen for det tverrsnittet som er 4".

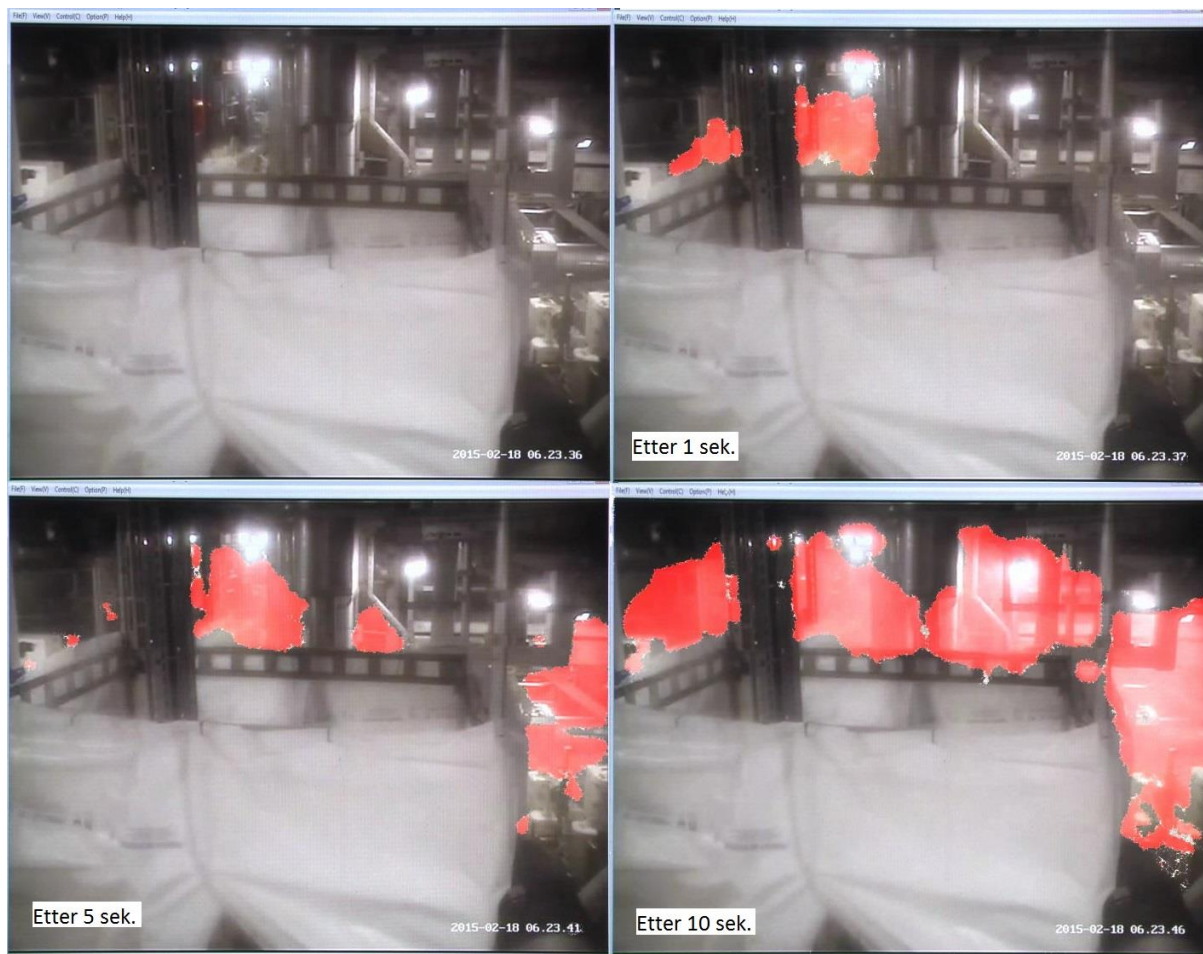
**Figur 8: Opptak fra CCTV viser området der lekkasjen oppstod. Selve lekkasjestedet er omtrent i venstre kant midt på bildet, skjult bak presenningen. Bildene med røde skyer er bearbeidet i Photoshop for å tydeliggjøre hvor det er synlige forandringer som følge av lekkasjen. Bildene er 1, 5 og 10 sek etter første synlige observasjon av gass/kondensat. (CCTV-opptak: Statoil)**

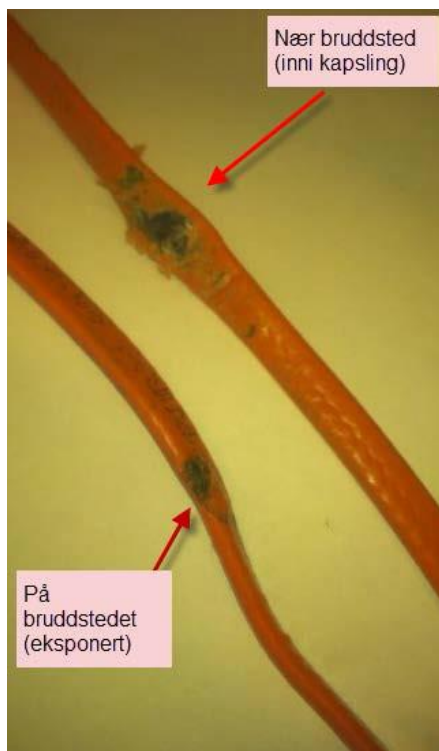
I Statoil sin granskningsrapport påpekes det at det er registrert to skader på varmekabelen som var på 2" røret der lekkasjen oppsto. Disse er trolig oppstått som følge av vibrasjonene i rørsystemet. Videre blir det påpekt at kabelen ikke er beskyttet i henhold til Statoil sine tekniske krav.

Varmekabelen er beskyttet med jordfeilvern. Skadene på kabelen førte til jordfeil og vernet koblet automatisk ut strømmen. Dette skjedde ca. 90 sekund før lekkasjen begynte. Dette tidspunktet sammenfaller med den første videoobservasjonen av vibrasjoner. Det er ikke

**Figur 9: Skader på varmekabel. (Foto fra Statoils granskningsrapport)**

Hendelsesloggen viser at varmekabel ble koblet ut 90 sek før gasslekkasjen oppstod. Av Statoil sin granskingsrapport framgår det at installasjonen av varmekabel på 2" røret der lekkasjen oppsto, ikke er fagmessig utført. Det er avdekket både friksjonsskader som følge av manglende beskyttelse ved flens og en rift i kabelen nær bruddstedet. Skaden førte til at jordfeilvern løste ut.
