## Granskingsrapport

Rapport	
Rapporttittel Granskning av tap av gangbro mellom Oseberg H og servicefartøy	Aktivetsnummer 001053076 412000007

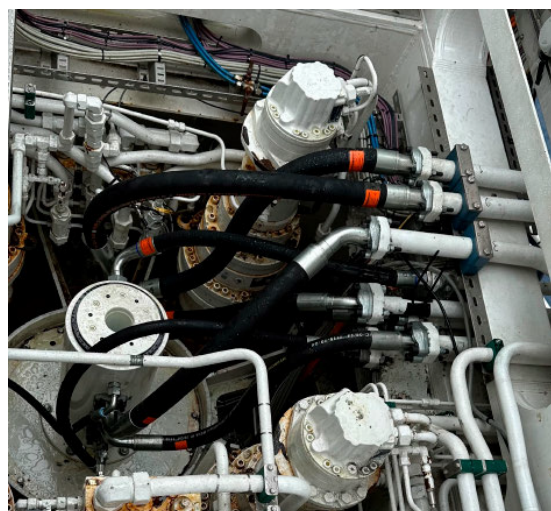
Ved utskifting av havarert svivel ble hydrauliske slanger midlertidig montert som erstatning for faste rør.

Bilde 6: Svivel med midlertidige hydraulikkslanger (Kilde: Equinor/Island Offshore)

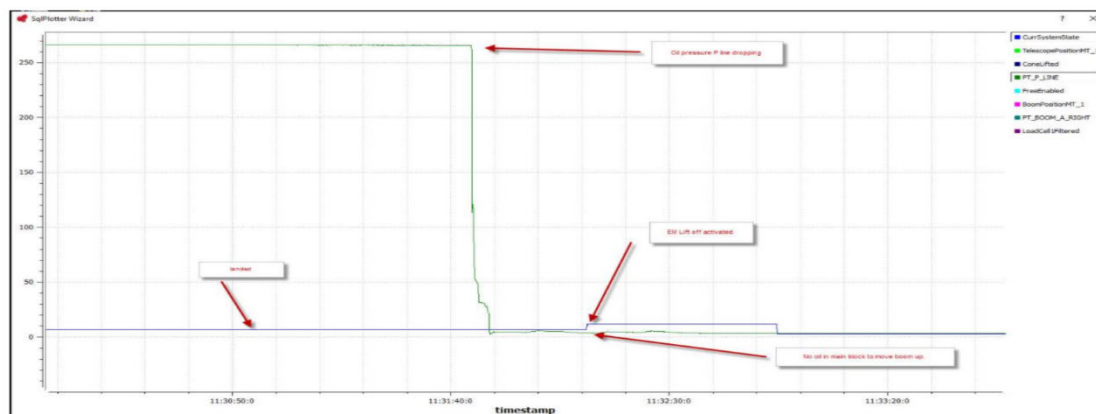
Figur 3: Hydraulikkoljetrykk (Kilde: Uptime)

Figuren viser hurtig tap (mindre enn 5 sekunder) av hydraulikkoljetrykket (grønn linje) til 0 bar. Lekkasjen reduserte oljevolumet i HPU-tanken til kritisk lavt nivå.

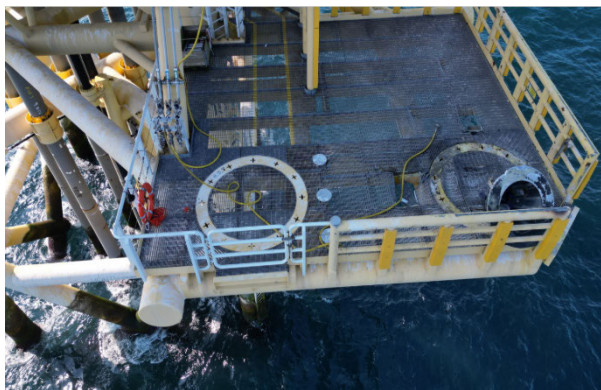
Gangbrobevegelsene førte til materielle skader på landingsområdets dekkrist og rekkverk. Kon løst fra gangbro og gangbro bomtupp ble skadet. En revnet presskobling og brudd av hydraulikkslange forårsaket hydraulikkoljelekkasje i øvre del i pidestallen.

Bilde 6: Landingsplattform med skadet deksrist og løsnet kon (Kilde: Equinor/Island Offshore)

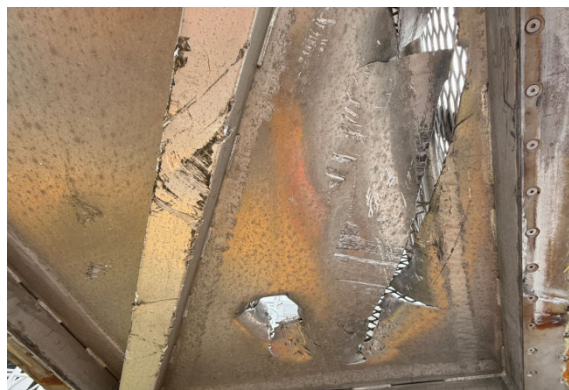
Bilde 7: Skader på gangbro (Kilde: Equinor/Island Offshore)

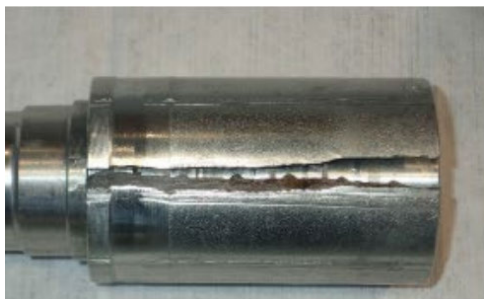
Den havarerte presskobling og hydraulikkslangen er undersøkt ved Equinors materiallaboratorium. Undersøkelsene viste at hylsen i presskoblingen hadde et aksielt brudd i hele hylselengden. Slangeenden som var revet ut / løsnet fra hylsen hadde en forrevet ende (stålarmering) og delvis brudd i gummi.

Bilde 7: Hylse med aksielt brudd (Kilde: Equinor)

Videre viste undersøkelsene at hylsen hadde en materialfeil i den åpne enden (tynn ende) av hylsen. Materialfeilen framstår som en relativt stor slagg-/oksidbit, som stammer fra stålproduksjonen. Equinor anfører at materialfeilen vil redusere hylsens

lastbærende tverrsnittareal lokalt, og ved pressing av hylsen som genererer store kompresjonsspenninger på hylsen, synes det sannsynlig at et delvis aksielt brudd/sprekk har oppstått. Ved allerede oppsprukket hylse, har bruddet kunne oppstå under normal drift som følge av ytterligere redusert lastbærende tverrsnitt og samtidig en viss kjerveffekt fra den oppståtte sprekken. Som følge av dette har slangen til slutt revet seg ut med resulterende lekkasje.

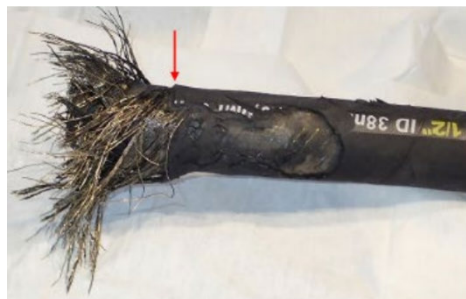
Bilde 8: Utrevet slangeende (Kilde: Equinor)

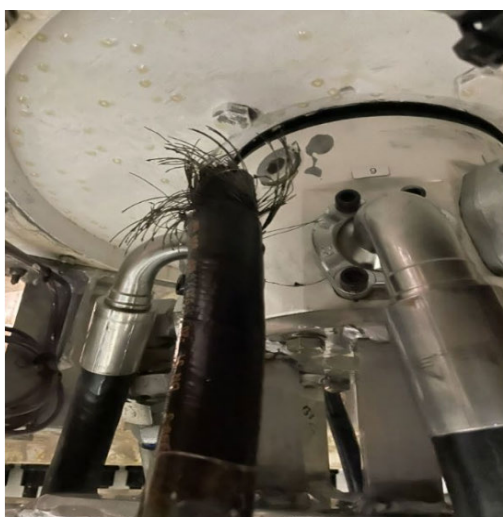
Ved inspeksjon den 28. juni ble skader observert på tre hydraulikkslanger under svivelen. Skadene oppsto som følge av friksjon mellom slanger og elektriske kabler forårsaket av feilmontering av elektriske kabler i forhold til slangenes plassering. Erstatningsslanger ble bestilt og levert, men to av koblingene som ble brukt var av feil type, ettersom korrekte koblinger ikke var tilgjengelige på lager. Bruk av feil type kobling i kombinasjon med for lite pressing ved monteringen av kobling, førte til at slangeenden ble presset ut av koblingen. Undersøkelse viser at det ikke var innvendig krymp i innsatsen. Brudd på en av tilførselsslagen i hydraulikksystemet førte til tap av trykk og påfølgende bortfall av gangveifunksjon.

Bilde 9: Hydraulikkslange (Kilde: Equinor/Island Offshore)

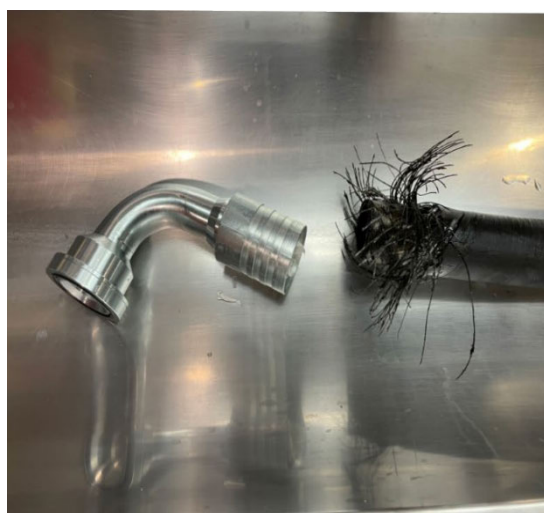
Bilde 10: Presskobling med enden av hydraulikkslangen (Kilde: Equinor/Island Offshore)

Slangeleverandørens rotårsakanalyse angir at to av tre erstatningsslanger ble levert med feil type kobling, ettersom korrekt kobling ikke var tilgjengelig på lager. Trykktesting ble gjort med lengre holdetid og det ble gjennomført en visuell sluttkontroll. Ved overleveringen av slangene ble det ikke kommunisert til mottaker at feil type kobling var benyttet. Analysen viser at innsatsen manglet innvendig krymp, noe som indikerer for lite presstrykk. I kombinasjon med feil type kobling vurderes dette som sannsynlig årsak til at hydraulikkslangen ble presset ut av koblingen.
