Rapport etter tilsyn

Rapport	
Rapporttittel Rapport etter tilsyn med Equinor Johan Sverdrup fase 2 - Tilsyn med prosjektering og oppfølging av barrierer på prosessplattformen P2 og ombygging av riserplattformen RP	Aktivitetsnummer 001265065
Gradering	
<input type="checkbox"/> Offentlig	<input type="checkbox"/> Begrenset
<input type="checkbox"/> Unntatt offentlighet	<input type="checkbox"/> Fortrolig
<input type="checkbox"/> Strengt fortrolig	
Involverte	
Hovedgruppe T-1	Oppgaveleder Odd Tjelta
Deltakere i revisjonslaget Kristian Espegren Bjerling, Torbjørn Gjerde, Bente Hallan, Eivind Sande, Reidar Sune og Kristi Wiger	Dato 06.01.2021

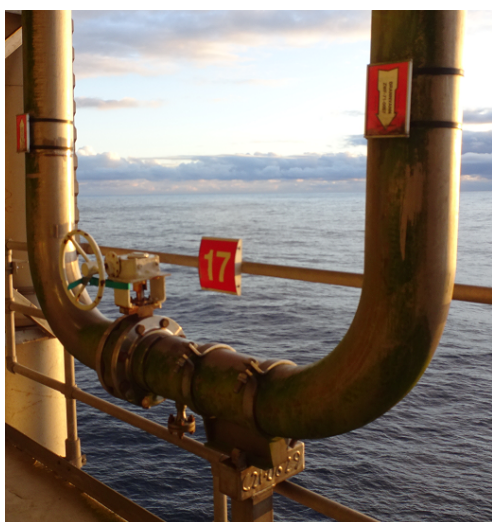
Vi observerte under verifikasjoner med bruk av kamera i Thailand at merking av stengeventilene på brannvannsledning var den samme som vi observerte i vårt tverrfaglige driftstilsyn på feltsenteret.

I driftstilsyn gjennomført i UPN har vi observert og kommentert at det har vært god merking av slike seksjoneringsventiler på brannvannsringleidingen, se referanse 21. Merkingen har vært mye bedre enn krav i TR2321. Vi observerer at seksjonering av brannvannsringleidingen som et OBE ikke har medført krav om endret merking i forhold til TR2321.

Figur 1 stengeventil på brannvannsledningen på Grane, Equinorbilde
