# Granskingsrapport

Gransking av Big Orange XVIIIs kollisjon med Ekofisk 2/4-W 8.6.2009

009018033

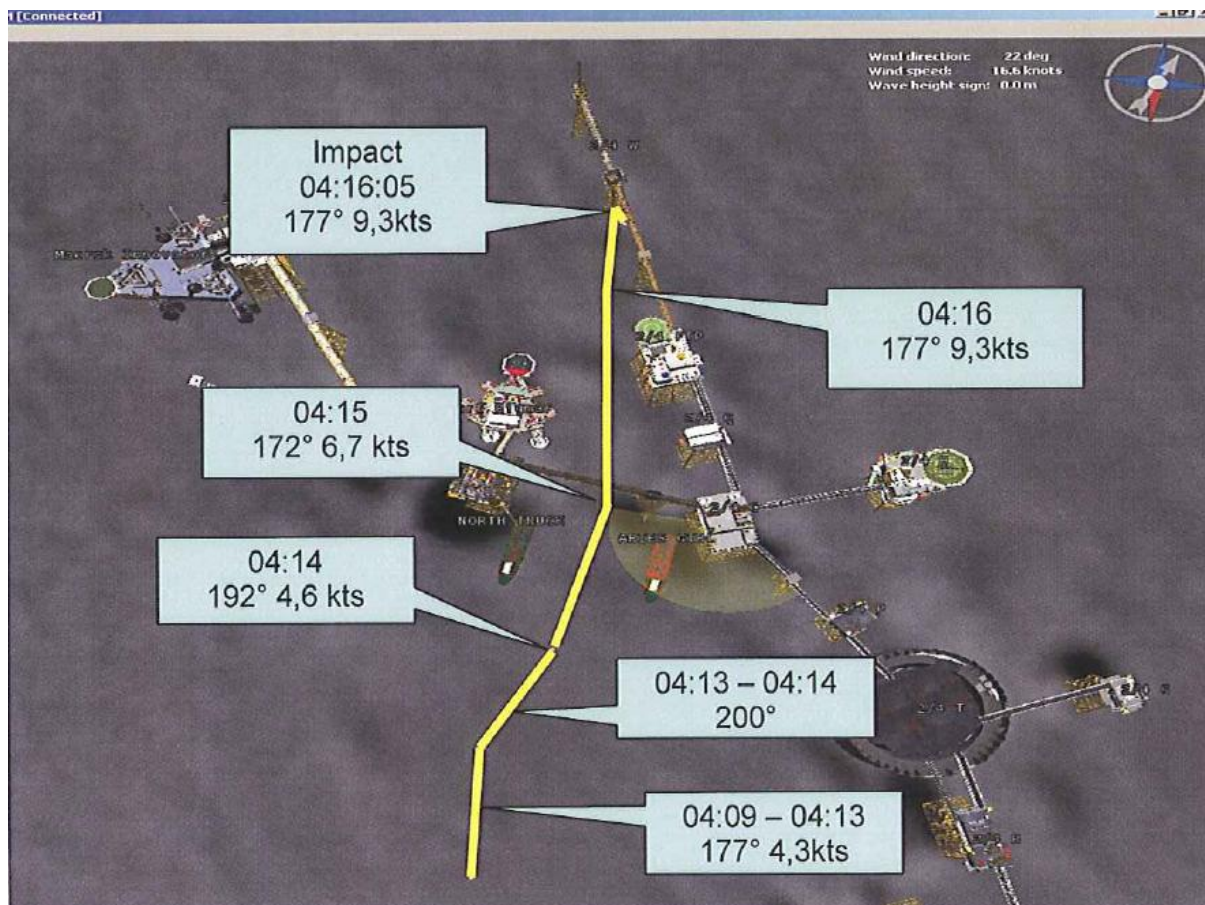
Big Orange XVIII passerer forbi Ekofisk 2/4-FTP og COSL Rigmar med kurs mot Ekofisk 2/4-W. Klaring til COSL Rigmar anslås til mellom 4 til 10 meter. Kapteinen opplyser følgende over VHF til Ekofisk Radar: ”We have lost power”.

Kl. 0417: Big Orange XVIII kolliderer med Ekofisk 2/4-W. Hastighet ved kollisjonen anslås til 9,7 knop. Ekofisk Radar kaller opp Northern Crusader for å assistere Big Orange XVIII.

Figur 1: Kurs for Big Orange XVIII basert på radarplott fra Ekofisk Radar og AIS (kilde: Wilhelmsen Ship Management)
