# Granskingsrapport

| Rapporttittel<br>Gransking av Big Orange XVIIIs kollisjon med Ekofisk 2/4-W 8.6.2009 | Aktivitetsnummer<br>009018033 |

Fartøyet Big Orange XVIII kolliderte med vanninnsprøytningssinnretningen Ekofisk 2/4-W den 8.6.2009. Kollisjonen forårsaket større materielle skader både på innretningen og fartøyet. Kollisjonen er kategorisert som en storulykke basert på utfallet ved at en innretnings integritet er satt i fare. Det var og et potensial for storulykke hvor flere personer kunne ha fått alvorlig personskade eller omkommet.

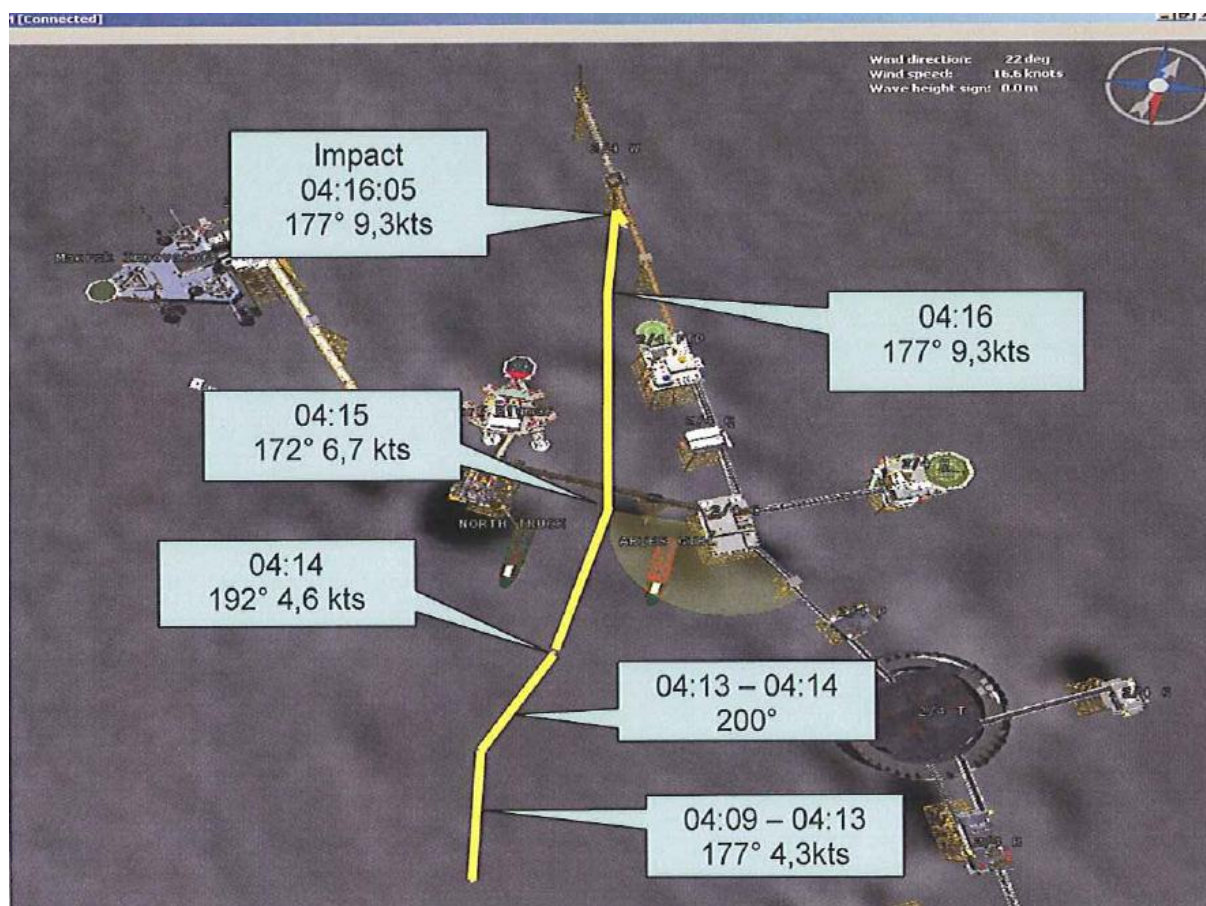
Big Orange XVIII passerer forbi Ekofisk 2/4-FTP og COSL Rigmar med kurs mot Ekofisk 2/4-W. Klaring til COSL Rigmar anslås til mellom 4 til 10 meter. Kapteinen opplyser følgende over VHF til Ekofisk Radar: "We have lost power".

Kl. 0417: Big Orange XVIII kolliderer med Ekofisk 2/4-W. Hastighet ved kollisjonen anslås til 9,7 knop. Ekofisk Radar kaller opp Northern Crusader for å assistere Big Orange XVIII.

Figur 1: Kurs for Big Orange XVIII basert på radarplott fra Ekofisk Radar og AIS (kilde: Wilhelmsen Ship Management)

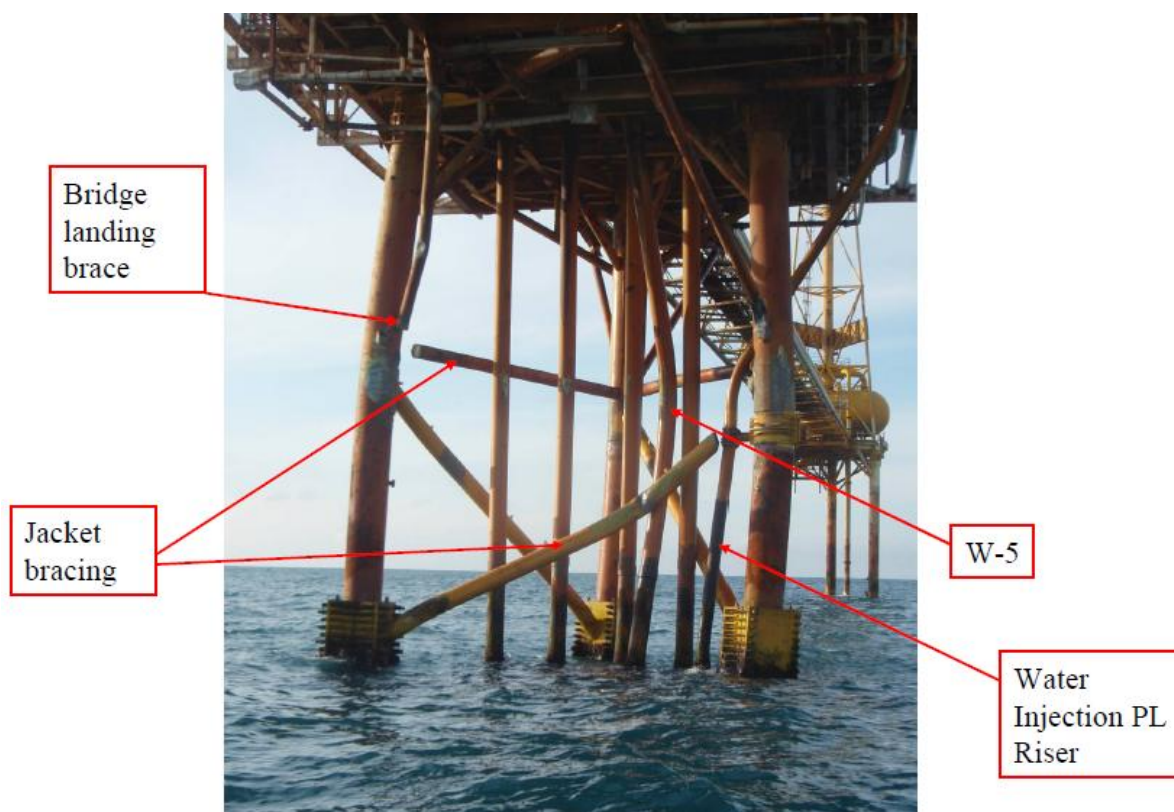
Ved sammenstøtet mellom Big Orange XVIII og Ekofisk 2/4-W fikk både fartøy og innretning med broer betydelige skader. Fartøyet fikk utstyr som antenner, master og lignende på brotaket revet av slik at dette var ute av funksjon. Baugen ble trykket inn om lag to meter ved sammenstøtet. Ekofisk 2/4-W ble delvis skjøvet ut av posisjon ved at flere stag løsnet fra hovedbærekonstruksjonen, som også ble skjøvet ut av posisjon. I tillegg ble vanninnsprøytingsstigerøret for brønn W-05 bøyd kraftig. Flere brønnhoder kom ut av stilling. Også broa som forbinder Ekofisk 2/4-W og brostøtta BS01, ble skjøvet kraftig ut av stilling ved at brofestet ved Ekofisk 2/4-W ble bøyd ned.

Under vann er det funnet skader på stag 2,5 meter og 15 meter under havoverflaten. Det er oppdaget at den sørlige leggen har hatt lokal knekning (buling) nær overgang mot pælen. Det er oppdaget sprekker mellom leggene og dekk på de to nordlige leggene (nordvest og nordøst). Sprekken på nordvestleggen er om lag 50 prosent av omkretsen og for nordøstleggen om lag to-tredeler av omkretsen.

Bilde 3: Skader på Ekofisk 2/4-Ws bærende konstruksjon, konduktor og stigerør (kilde: ConocoPhillips)

med brostøtta (BS01) mot Ekofisk 2/4-FTP og til sørfakkel inkludert dennes bærekonstruksjonen ned til 20 meter under havoverflata. Dette for å sikre bruk av boreinnretningen Mærsk Gallant til plugging av i alt seks gjenværende brønner på Ekofisk 2/4-W. Når alle brønnene er plugget, skal Ekofisk 2/4-W fjernes. Fjerningen er planlagt utført i 2010.

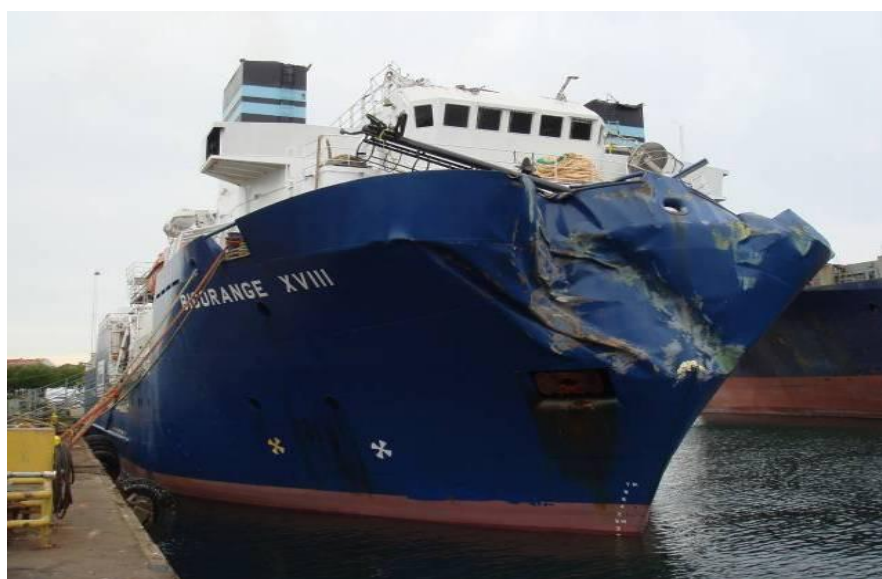
Bilde 4: Skader på Big Orange XVIII (kilde: ConocoPhillips)
