# PETROLEUMSTILSYNET

Alvorlig arbeidsulykke Mongstad 18.1.2023

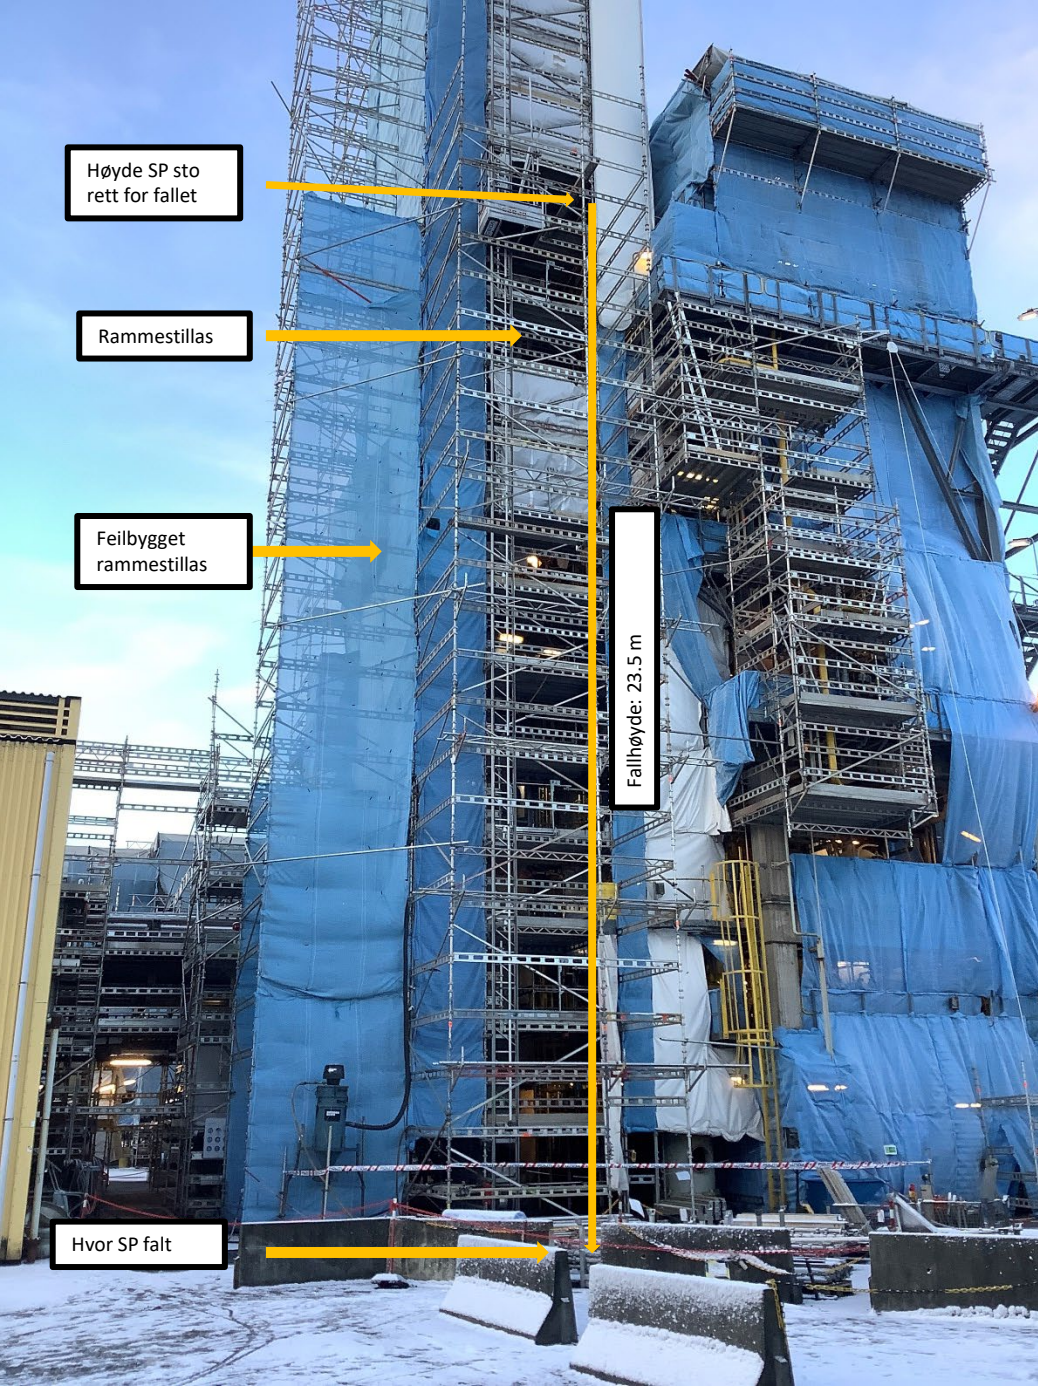
Rammestillaset og skadestedet

Høyde SP sto rett for faltet

Rammestillas

Feilbygget rammestillas

Fallhøyde: 23.5 m

Hvor SP falt

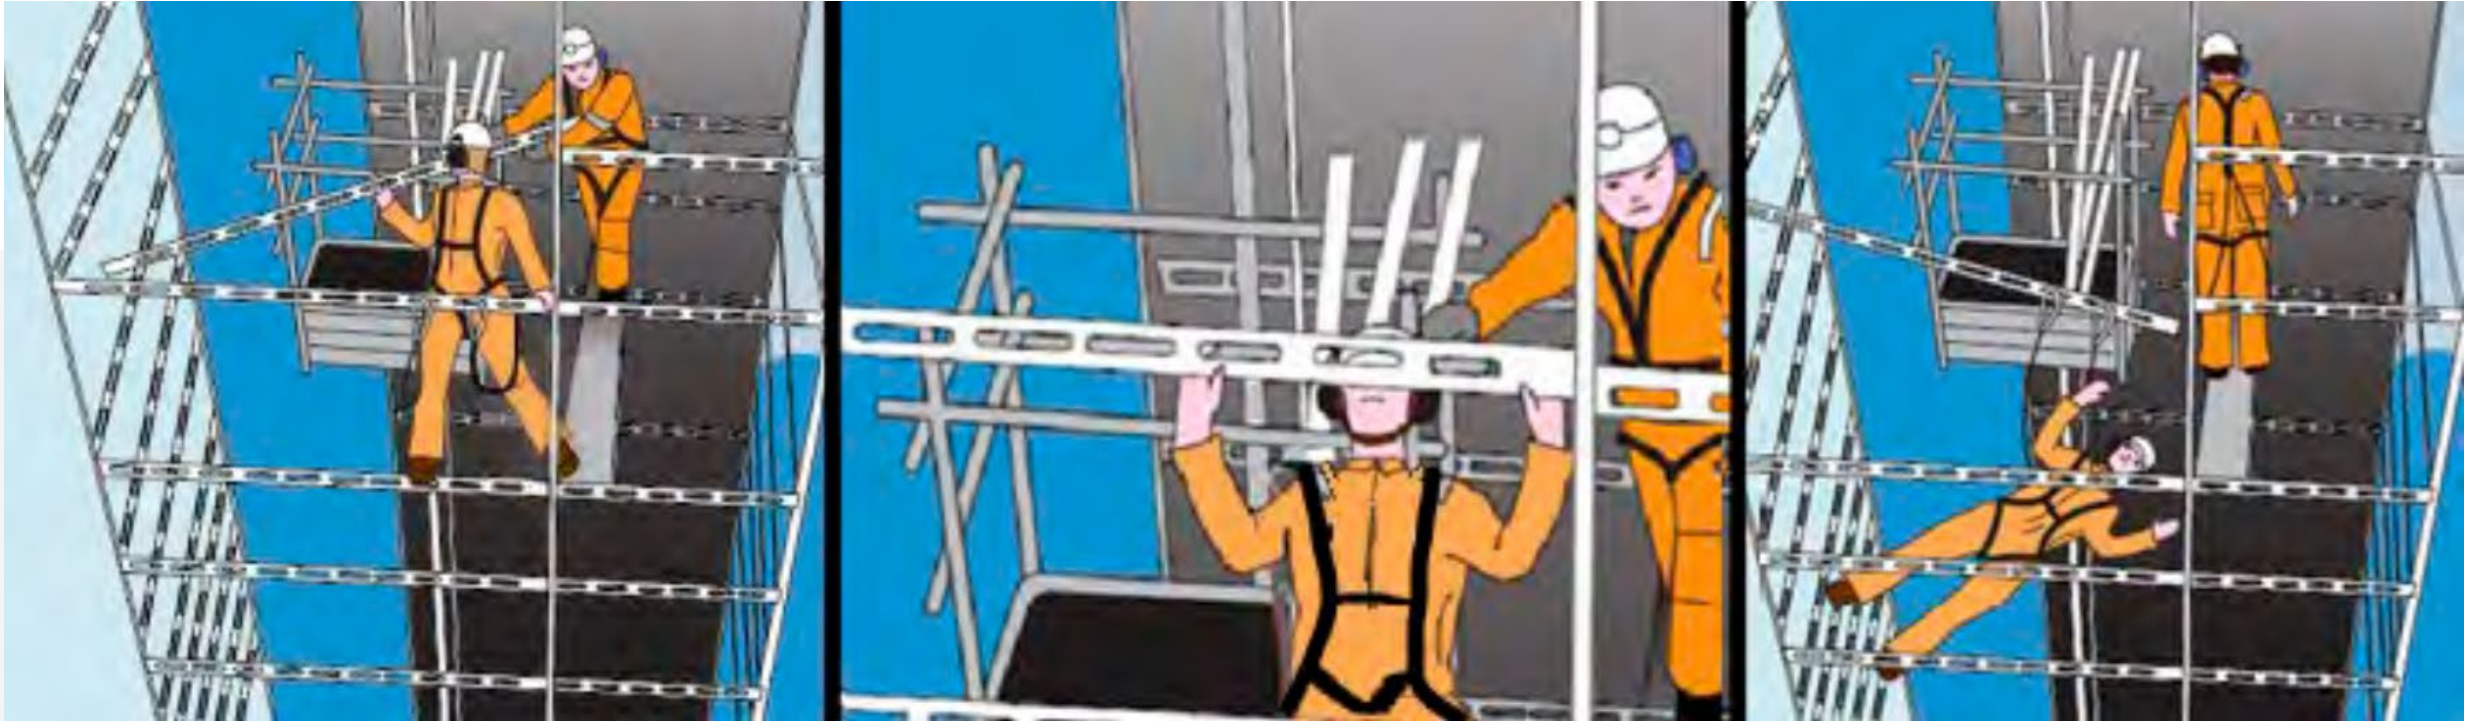
1. Bøyd øvre vangereste
2. Avbrutt vangefeste
