# Granskingsrapport

Rapport	
Rapporttittel Gasslekkasjen på Statoil Mongstad den 25.10.2016	Aktivitetsnummer 001902037

Sammendrag
<p>Gasslekkasjen på Mongstad den 25.10.2016 oppstod da en operatør, etter at det var oppdaget gass i området, forsøkte å operere en ventil. Korrosjon under isolasjon (KUI) hadde ført til at rørstussen som ventilen var montert på, var gjennomrustet, og stussen med ventil knakk av slik at gassen fikk fritt utløp. Nødavstengning og manuell trykkavlastning ble satt i verk med det samme, og aktivering av fabrikkalarmen gjorde at personellet evakuerte anlegget.</p> <p>Under ubetydelig endrede omstendigheter kunne gasslekkasjen ha ført til tap av menneskeliv. Faktiske konsekvenser var utslipp av hydrogen- og hydrokarbongass til ytre miljø og stopp i produksjonen i det berørte anlegget.</p> <p>I 2012 var det også en alvorlig hendelse på Mongstad som skyldtes KUI, den gangen en damplekkasje. Hendelsen ble gransket av både Statoil og oss. Andre lekkasjer kommer i tillegg til disse, så KUI er et kjent problem på Mongstad.</p> <p>Granskingen vår påviste fire avvik: Anlegget var ikke blitt forsvarlig vedlikeholdt, det manglet risikovurdering, det var ikke informert

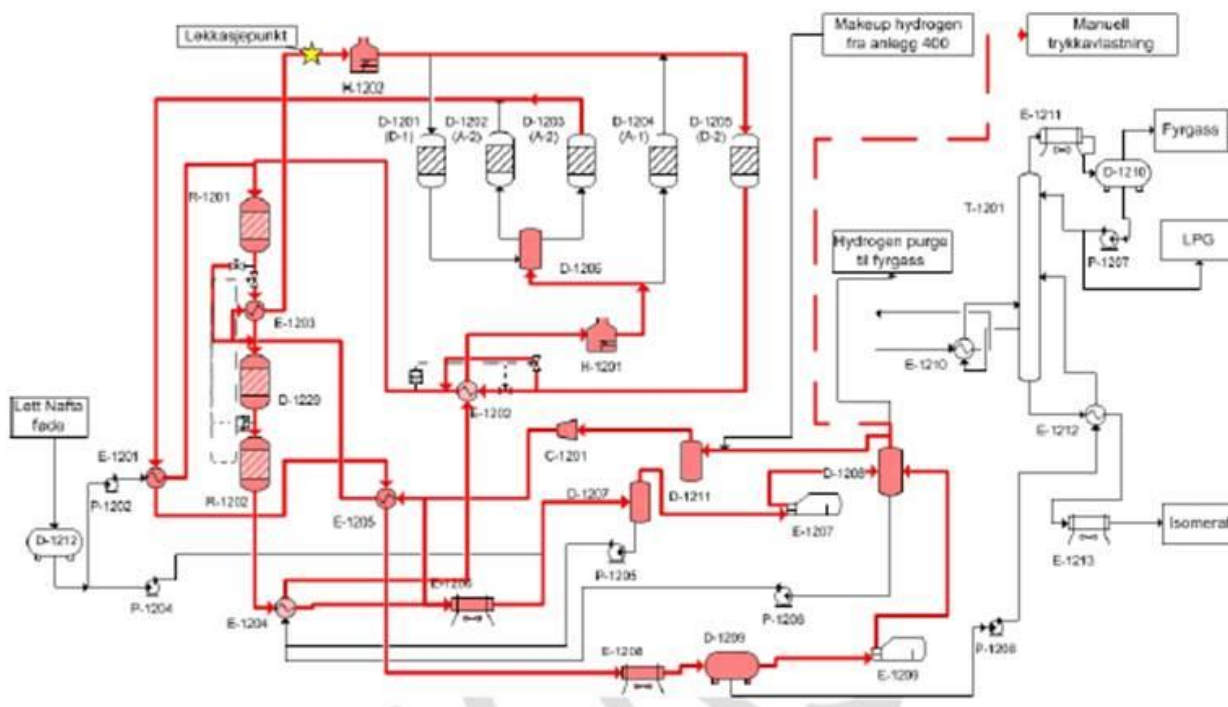
En forenklet prosesskisse av A-1200 anlegget er vist i Figur 3. Lekkasje skjedde i en lavpunkt dreneringsstuss i resirkulasjonslinjen med hydrogenrik gass i reaktordelen av anlegget, i linjen inn til ovnen, H-1202. Lekkasje punkt er markert med en stjerne i figuren.

Operasjonsbetingelsene i linjen var 20 barg og ca. 170 °C. Gassen besto av ca 85% hydrogen, resten var hydrokarboner. Anlegget har ikke system for automatisk eller fjernstyrt trykkavlastning. Mulighet for manuell trykkavlastning er markert med stiplet linje på skissen nedenfor. Ventilene for trykkavlastning er plassert på bakkenivå.

Figur 3: Forenklet prosessskisse av A-1200. Lekkasje punkt markert med stjerne i øvre venstre hjørne.

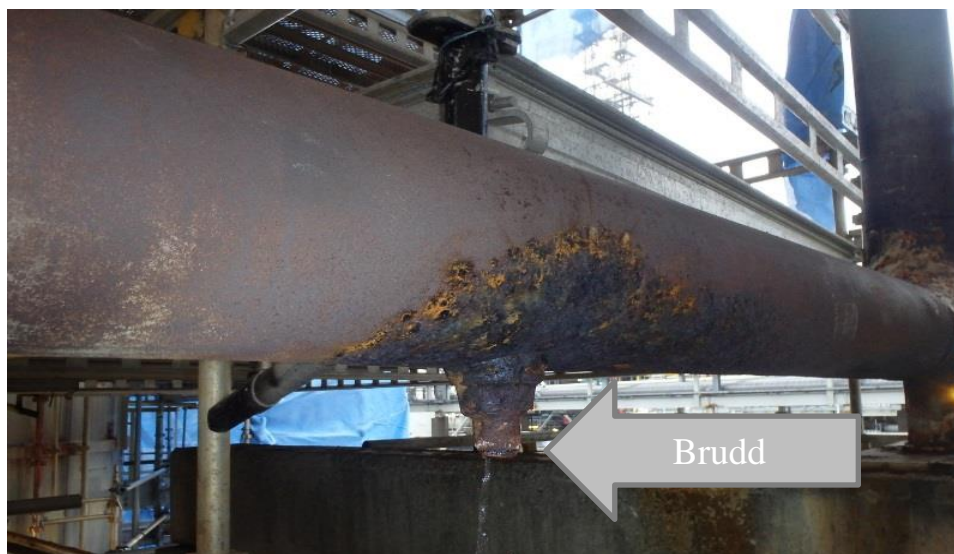
Materialtekniske undersøkelser er utført ved Materialavdelingen i Statoil, Trondheim (Statoil, 2016) som konkluderer med at lekkasjen og bruddet skyldes korrosjon under isolasjon. Røret har hatt betydelig utvendig korrosjon, noe som har gitt reduksjon i rørveggen slik at det ikke var noe igjen i deler av omkretsen. Det har vært ubetydelig innvendig korrosjon. I Figur 6 **Feil! Fant ikke referanseilden.** og Figur 7 vises hovedrør og stuss med brudd for å illustrere konfigurasjonen. Videre får en et inntrykk av utbredelsen av korrosjon. Alle bilder i dette avsnittet er fra Statoil.

Figur 6: Hovedrør med stuss hvor bruddet skjedde. Stussen ble seinere fjernet for materialtekniske undersøkelser. Rundt stussen ser en utbredelse av utvendig korrosjon som har forgått under isolasjonen.

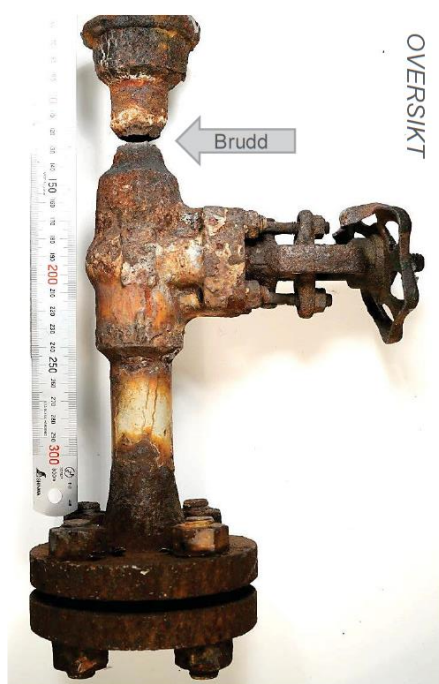
Figur 7: Konfigurasjon av grenrøret med stuss til hovedrør på toppen, pakkboksventil og blindflens. Bruddsted angitt med pil. Ventilrattet ble skadet ved fall etter hendelsen. Målestokk i mm.

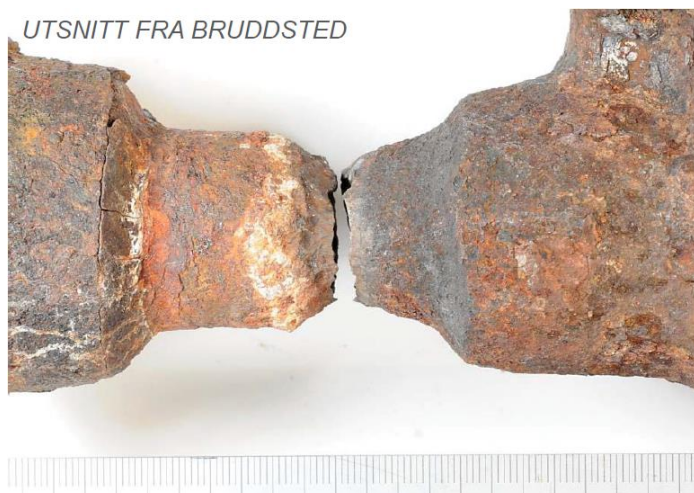
Figur 8: Utsnitt fra bruddsted. Målestokk i mm.

Visuell og makrofraktografisk undersøkelse (Statoil, 2016) viste at i området hvor bruddet hadde oppstått var veggtykkelsen tynnet ned mot 0 mm omtrent rundt halve rørets omkrets. Bruddet fremsto som gjennomkorrodert før hendelsen, se Figur 9. Resterende del av omkretsen viste en morfologi forenelig med et rent overbelastningsbrudd. Innvendig hadde rørdelene et tykt oksydsjikt men var ikke betydelig korrodert. Opprinnelig tykkelse på rørveggen er ikke kjent, og det er ikke gjort beregninger av korrosjonshastigheter.

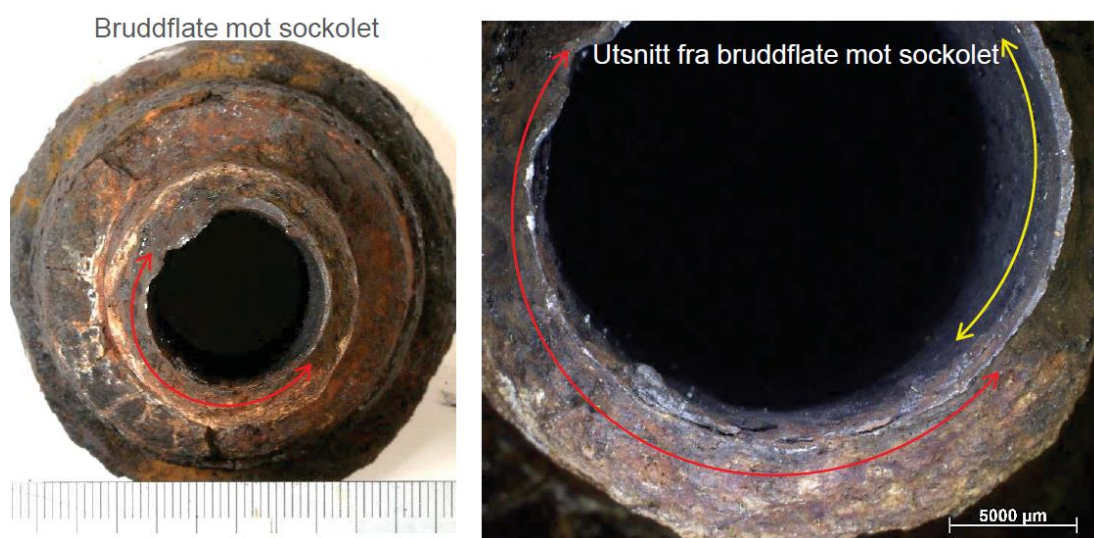
Figur 9: Foto av motstående bruddflater. Røde piler angir område der veggtykkelsen er tynnet ned til 0 mm. Gul pil (høyre foto) viser hvor bruddet har en 45° forplantning og fremstår som et overbelastningsbrudd.

Det er gjort noen grove beregninger på reststyrke i rørtverrsnittet ved brudd og sannsynlighet for at rørstussen ville kunne ryke uten ytre belastning. Dette samsvarer med at det ble «tatt litt i» ved operasjon av ventil. Det utelukkes ikke at rørstussen kunne falt ned etter «noe» tid (Statoil, 2017).
