# Granskingsrapport

Rapport etter gransking av Statoil si styring med drift av fleksible stigerøyr på Visund.

I forbindelse med planlagt nedstenging på Visund den 9.4.2011 oppstod det ein hydrokarbonlekkasje frå 6" fleksibelt stigerøyr UK-18-0009 til brønn A21. Petroleumstilsynet (Ptil) har gjennomført ei gransking av, utvalde aspekt ved hendinga.

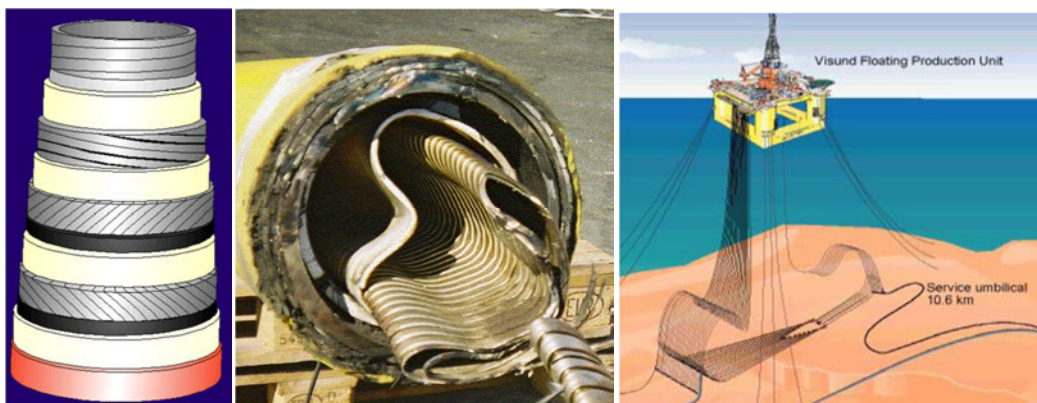
Bileta nedanfor viser ei typisk oppbygging av eit fleksibelt stigerøyr og eksempel på kollaps av carcass og konfigurasjonen av stigerøyr på Visund.

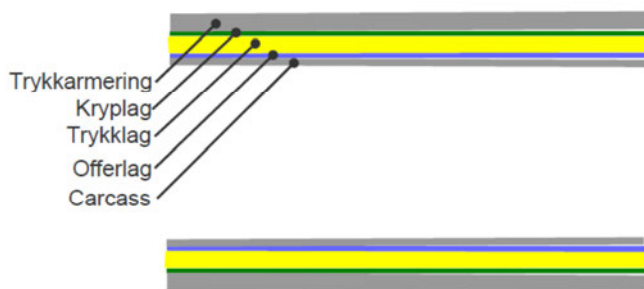
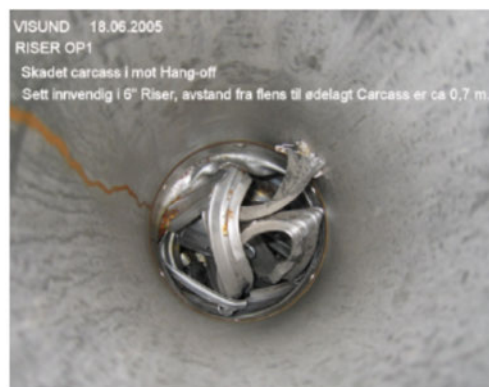
Utfordringar knytt til kollaps av carcass (indre stålstruktur) i fleksible stigerøyr med 3 lag trykkbarriere i Coflon er ei problemstilling som har vore kjent sidan tidleg 2000-talet. Det blir normalt danna eit trykk utanfor carcass, mellom plastlaga, ved at gass over tid diffunderer ut gjennom desse. Ved for rask trykkavlastning av stigerøyet så har ein observert at det kan oppstå overtrykk mellom plastlaga som utgjør trykkbarrieren og carcass som kan føre til at denne ekspanderar og kollapsar. Årsaka til dei eksterne lekkasjane på Njord A og Visund i 2011 er enda ikkje kjent og ein veit heller ikkje kor store skadane er på dei stigerøyra som har hatt lekkasje.

Dei neste figurane viser ei skisse av stigerøyr med carcass og dei tre trykklaga i plastmaterialet Coflon, og bilete som viser eksempel på carcasskollaps på Visund i 2005.
