# Granskingsrapport

| Rapporttittel<br>Rapport etter gransking av Statoil si styring med drift av fleksible stigerøyr på Visund. | Aktivitetsnummer<br>001120007 |

I forbindelse med planlagt nedstenging på Visund den 9.4.2011 oppstod det ein hydrokarbonlekkasje frå 6" fleksibelt stigerøyr UK-18-0009 til brønn A21. Petroleumstilsynet (Ptil) har gjennomført ei gransking av, utvalde aspekt ved hendinga.

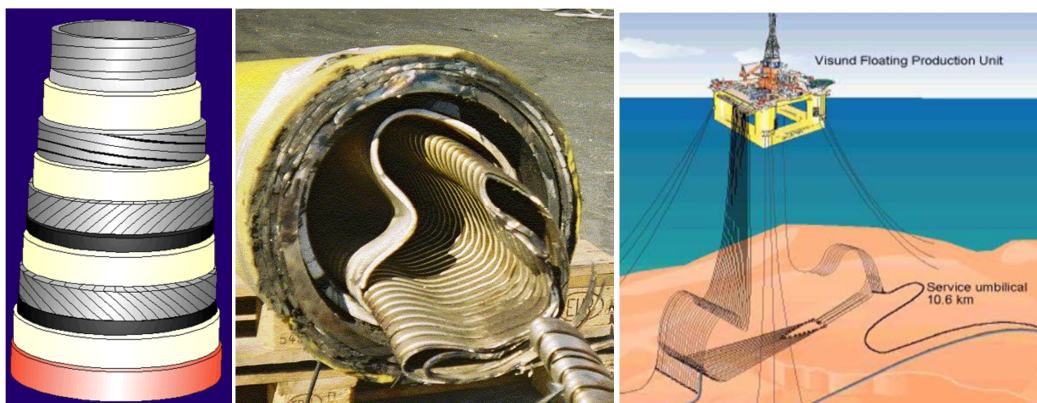
Bileta nedanfor viser ei typisk oppbygging av eit fleksibelt stigerøyr og eksempel på kollaps av carcass og konfigurasjonen av stigerøyr på Visund.

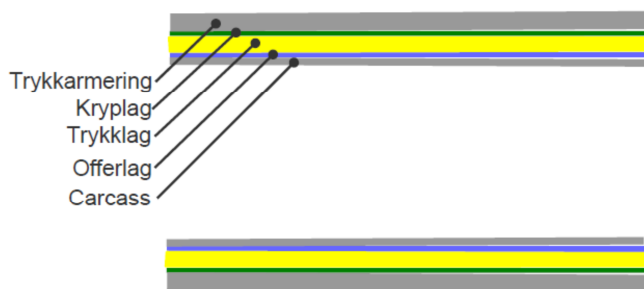
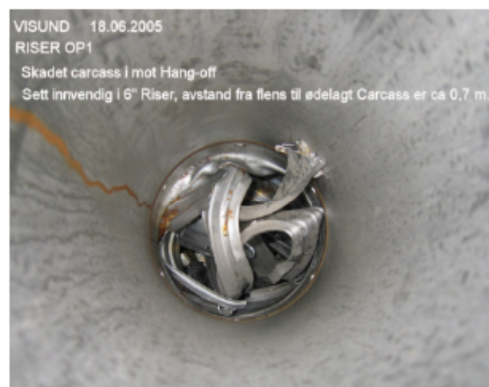
Utfordringar knytt til kollaps av carcass (indre stålstruktur) i fleksible stigerøyr med 3 lag trykkbarriere i Coflon er ei problemstilling som har vore kjent sidan tidleg 2000-talet. Det blir normalt danna eit trykk utanfor carcass, mellom plastlaga, ved at gass over tid diffunderer ut gjennom desse. Ved for rask trykkavlastning av stigerøyet så har ein observert at det kan oppstå overtrykk mellom plastlaga som utgjør trykkbarrieren og carcass som kan føre til at denne ekspanderar og kollapsar. Årsaka til dei eksterne lekkasjane på Njord A og Visund i 2011 er enda ikkje kjent og ein veit heller ikkje kor store skadane er på dei stigerøyra som har hatt lekkasje.

Dei neste figurane viser ei skisse av stigerøyr med carcass og dei tre trykklaga i plastmaterialet Coflon, og bilete som viser eksempel på carcasskollaps på Visund i 2005.
