Sikkerhetsforum 9.4.2019

alvorlige hendelser

Pågående granskinger i Ptil

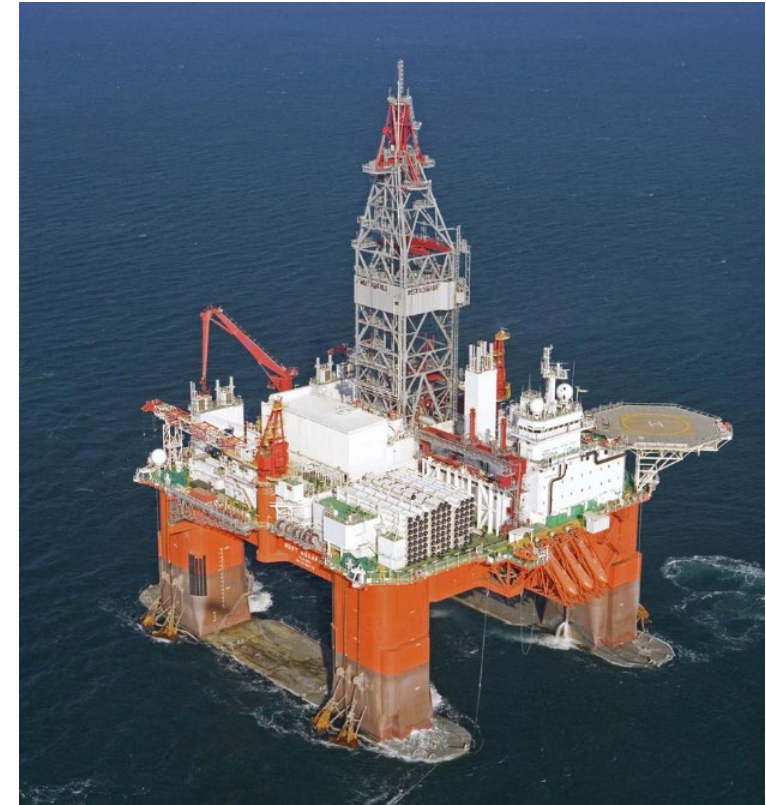
West Hercules - utilsiktet frakobling av LMRP – 16.1.2019

Ved innkjøring av 12 1/4" borestreng gjennom BOP oppstod en utilsiktet frakobling av LMRP.

Nedre del av borestreng befant seg ca 65 m under frakoblingspunkt (LMRP). Det var ingen utilsiktede utslipp da brønnen var fylt med sjøvann.

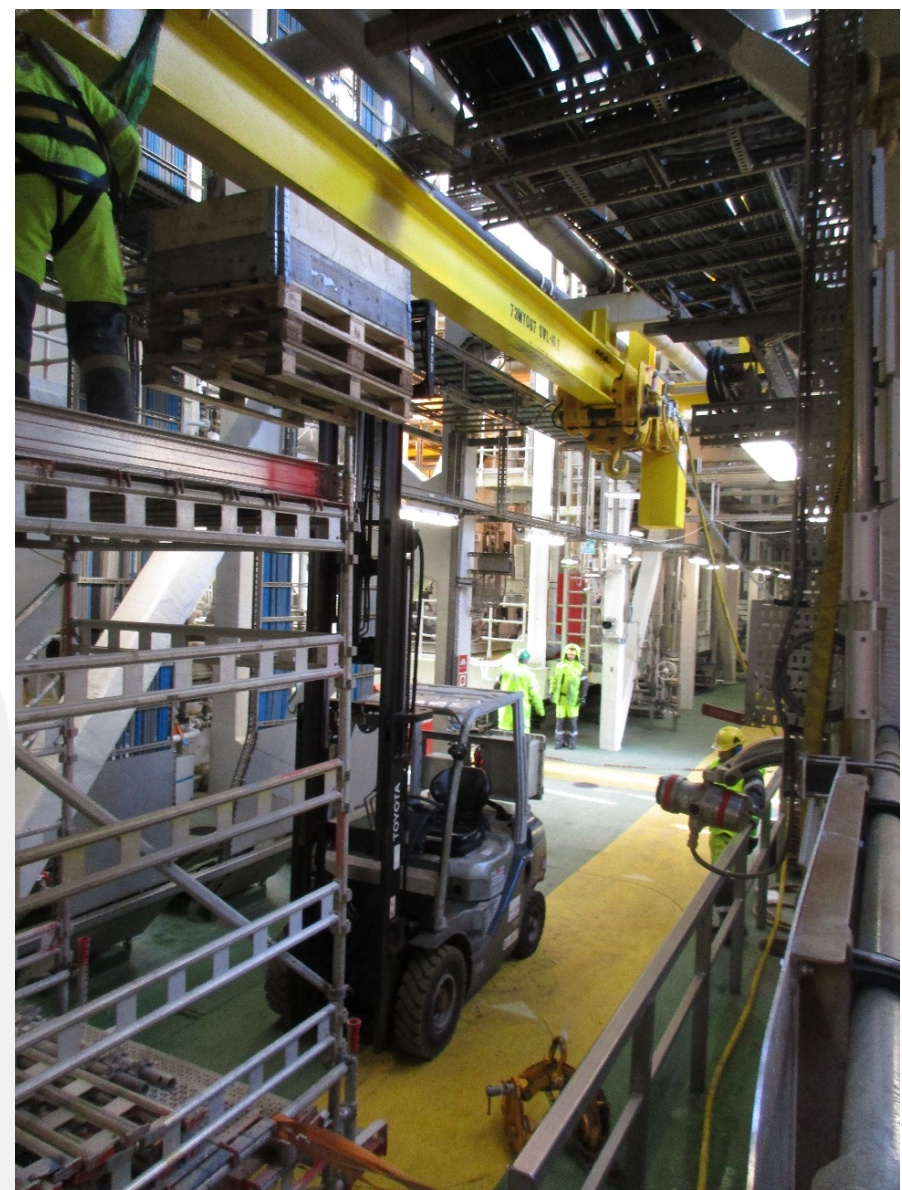
Åsgard B - Fallende gjenstand ifbm løfteoperasjon – 13.3.2019

- Tre personer deltok i løfteoperasjonen som involverte demontering av løpekatt fra en løftebjelke på hoveddekk. To personer stod oppe på et stillas og holdt på med demontering av en løpekatt fra en løftebjelke. Løpekatten (ca 80 kg) falt ned ca 5 meter.
- Området var avsperrret, men en person fra løftelaget oppholdt seg innenfor sperringen. Denne personen så at løpekatten kom fallende og fikk trukket/beveget seg unna, men ble «snei» av løpekatten før den traff dekk.

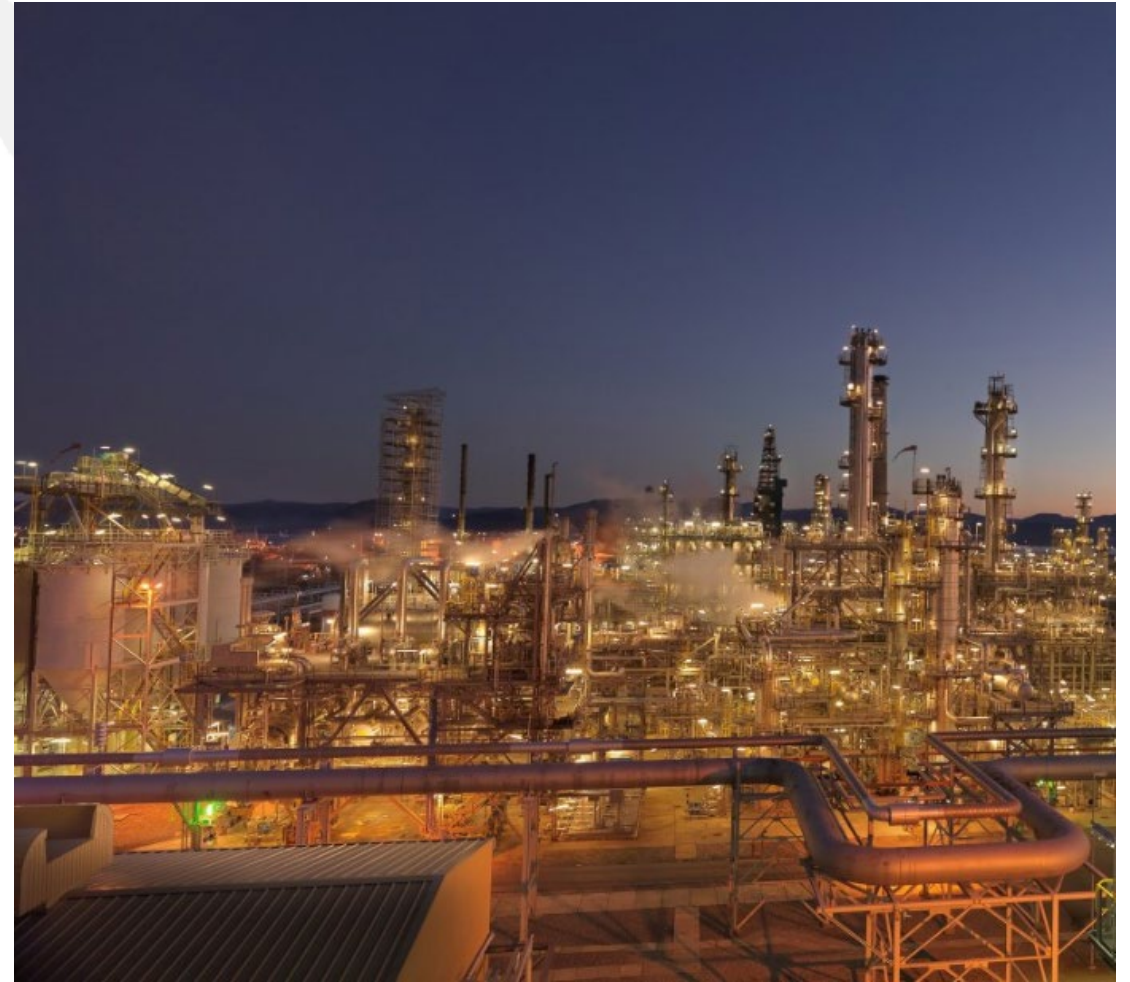
Hammerfest LNG – svakheter med sikkerhetsventiler

- Equinor stengte 11. mars 2019 ned landanlegget Hammerfest LNG for å utbedre svakheter ved flere sikkerhetsventiler ved anlegget. Til sammen 190 ventiler hadde manglende varmekabler og isolasjon. Equinor vurderte samlet sett situasjonen på anlegget som så alvorlig og usikker at det var nødvendig å iverksette nedstengning og reparasjon.
- Tilstanden til disse ventilene er identifisert i tidligere gjennomganger foretatt av Equinor uten at svakhetene har blitt korrigeret.

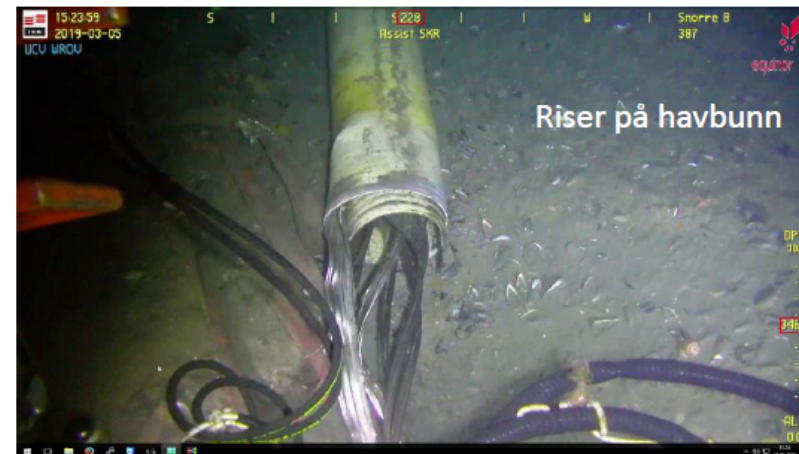
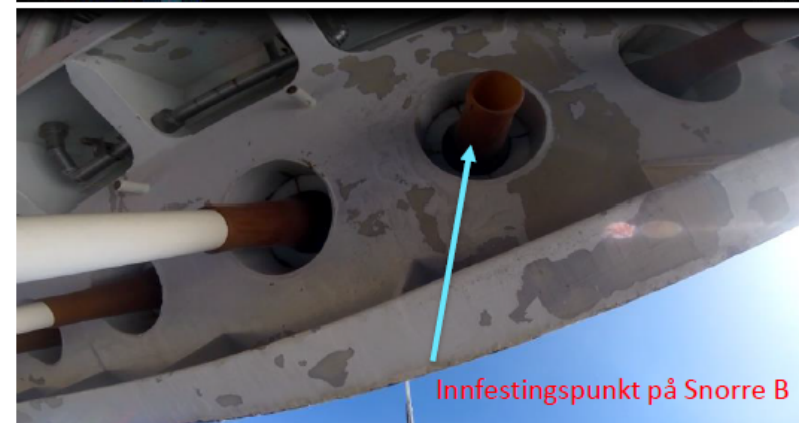
Safety Alert Snorre B – vanninjektor riser løsnet og falt til havbunn

Den 05.03.2019 ble det oppdaget at riser til en vanninjektor hadde løsnet fra innfestningen til plattformen og falt ned på havbunnen. Riseren var koblet til vanninjeksjonssystemet, men det pågikk ikke injeksjon i den aktuelle riseren. Brønnen K-4 som var tilkoblet riseren var nedstengt. Hendelsen har ikke medført utslipp til ytre miljø eller skade på nærliggende risere.

Gjennomgang av trykkdata i etterkant indikerer at røret har løsnet den 4. mars noe før kl.23. Stigerøret ble installert da plattformen var ny. Snorre B startet opp produksjonen Juni 2001. Dette stigerøret har kun injisert vann. Riseren har fulgt Standard FV program.

Foreløpig vurdering av feilmekanismer/årsaksforhold som undersøkes (saken under granskning)

Operasjonell påvirkning (trykkslag)

- Hurtige opp og ned trykninger, vann hammer effekt

Designutfordringer

- Kort bøvestiver montert direkte på endekobling
- Korrosjonsprodukter på tape

Fabrikasjonsfeil

- Manglende eller løs epoxy

- Equinor har etablert Task Force som følger opp denne saken.
- Produksjonen stanset foreløpig på Snorre B og en gassprodusent på Åsgard B.
- Det er i gang satt utmattings analyser (inkludert endeeffekter) hos leverandør.
- Leverandør av stigerør TechnipFMC, er informert og vil være involvert i det videre arbeidet. (Eksterne bes tas kontakt med TechnipFMC for evt mer informasjon/råd)
