Revisjonsrapport

Rapport	
Rapporttittel Tilsyn med kran- og løfteoperasjoner og styring av vedlikehold tilknyttet løfteutstyr på Grane (001169008)	Aktivitetsnummer 001169008
Gradering	
<input checked="" type="checkbox"/> Offentlig	<input type="checkbox"/> Begrenset
<input type="checkbox"/> Unntatt offentlighet	<input type="checkbox"/> Fortrolig
<input type="checkbox"/> Strengt fortrolig	
Involverte	
Hovedgruppe T1-Statoil	Oppgaveleder Jan Ketil Moberg
Deltakere i revisjonslaget Sigmund Andreassen, Eivind Hovland og Jan Ketil Moberg	Dato 12.6.2015

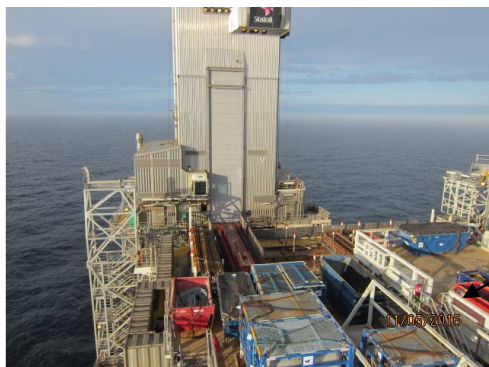
Blindsonerørdekk

Avvik: Manglfull tilrettelegging for forsvarlig utføring av løfteoperasjoner mellom rørdekk og fartøy.

På grunn av «rød sone» på innretningen som innebærer begrensninger med hensyn til løfting over hydrokarbonførende (olje) rør, blir alle løft av bore og produksjonsrør til og fra rørdekk utført med nordkranen. Rørdekk ligger i stor grad i blindsonen for nordkranen. Ofte må bunter med rør snus mot rørstøttene og dette innebærer behov for rask håndtering, krevende kommunikasjon og fare for skader på borerør og rørstøtter.

Den røde sonen er etablert på grunn av hydrokarbonførende rør. I utgangspunktet er det offshorekranen på sør som er planlagt brukt ved lasthåndteringen til og fra rørdekk.

Forbedringstiltak for fysisk beskyttelse av hydrokarbonførende rør er, ifølge informasjon vi har mottatt, identifisert og tiltak er vurdert. Det er ikke besluttet når den fysiske beskyttelsen skal iverksettes. Det var stor oppmerksomhet rundt dette temaet både fra operativt personell og ledelse om bord.

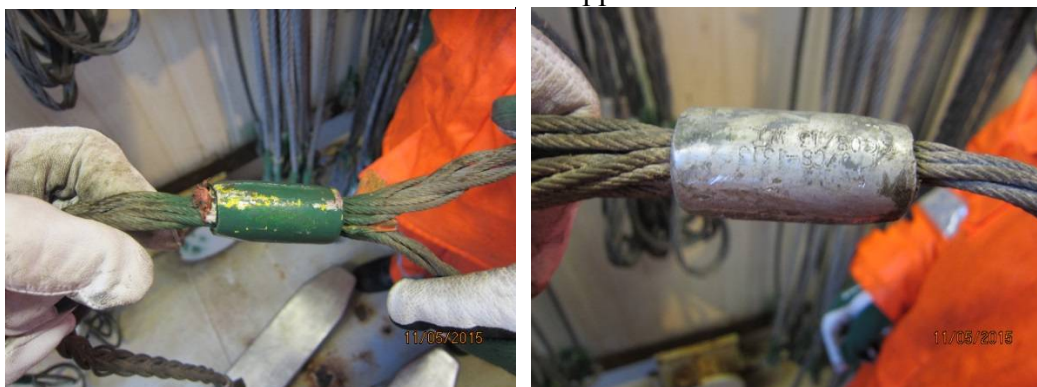
Ståltaustropper - presslås

Enden på ståltauet var kun delvis inne i selve presslåsen (taluritt). Talurittlåsen er mye kortere enn tilsvarende ordinære flettede stropper. Talurittlåsen synes å være presset sammen i feil type bakker (presseverktøy). Det er brukt koniske bakker i stedet for rette bakker til pressing av presslåsen.

Bildene under viser feil ved flettet ståltaustropp -merket ILJ/CS 1313 CS08/13 CE

Tilhørende buksanvisning CBR- 02002 dekker ikke maskinforskriftens krav til bruksanvisning.

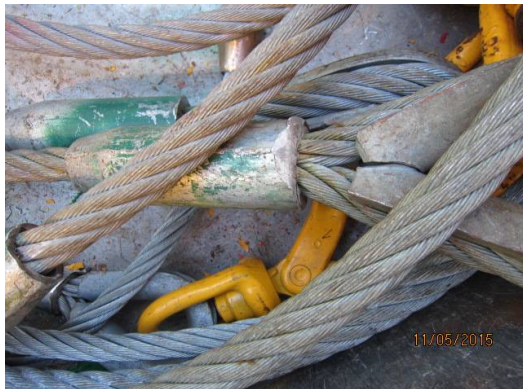
Skadet forløper

Det ble avdekket skade i presslås til 15 tonn forløper, nr 422124.2. Denne er brukt på offshore kranene. Bildet under viser skade på presslås.

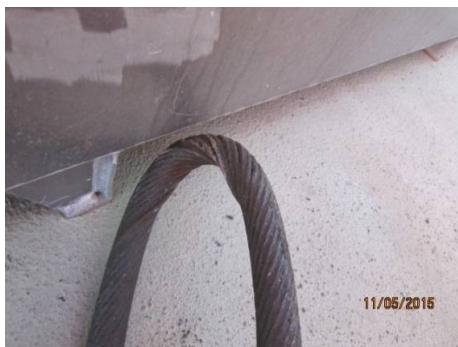
Ståltaustropper brukt i boreområdet

3 av 4 ståltaustropper som var lokalisert på dekk ved MOB båt var defekte i øyene. Dette gjelder ståltaustropp merket 642682 WLL 15 tonn CE Certex. Bruksanvisning CBR 01-001 dekker ikke maskinforskriftens vedlegg I for bruksanvisning. Sertifikat som er forelagt sertifikat nr 642682/001/2009 er ikke det samme som samsvarserklæring referert til i maskinforskriften.

Samme skade ble også påvist samme type ståltau stropp på boredekket. Bildet under viser en skadet ståltaustropp.

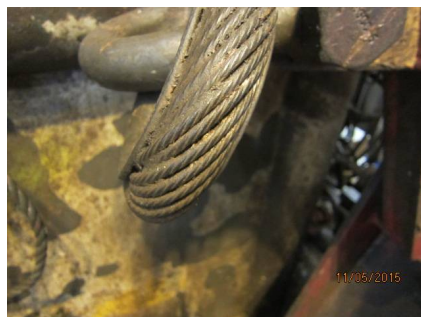
Defekt ståltau - vinsj

Verifikasjon avdekte skadet ståltau på vinsj lokalisert på boredekk ved V-dør. Ståltau er åpent i kausen og vil derfor ikke kunne ha tilstrekkelig styrke ved høy belastning. Bildet under viser skadet ståltau.

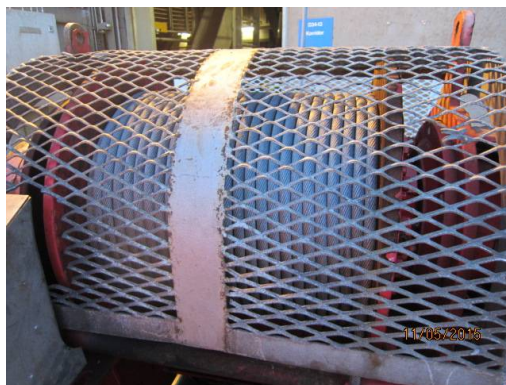
Manglende smøring av ståltau

Verifikasjon avdekte manglende smøring av nye ståltau. Nye ståltau montert på arbeidsvinsjer på boredekk var tørre. Eksempler for dette er Hydramarine vinsj SWL 5 tonn, maskin nr SP 1439-1102 og MK-10-0098. Bildet under viser en vinsj med tørt ståltau.

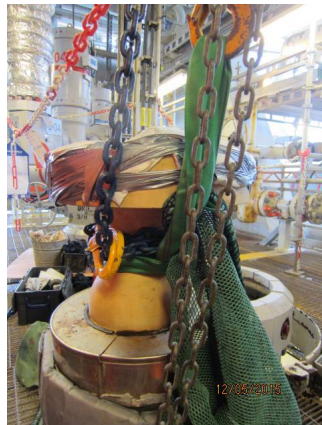
Manglende klarering av midlertidig løfteinnretning.

Det var ikke hengt opp merkebrikke på den midlertidige løfteinnretningen. NORSOK R-003, kapittel 8.4, beskriver at den midlertidige løfteinnretningen som ha en merkebrikke som bekrefter at utstyret er klar for bruk. Bildet under viser den midlertidige løfteinnretningen plassert i C32 området.

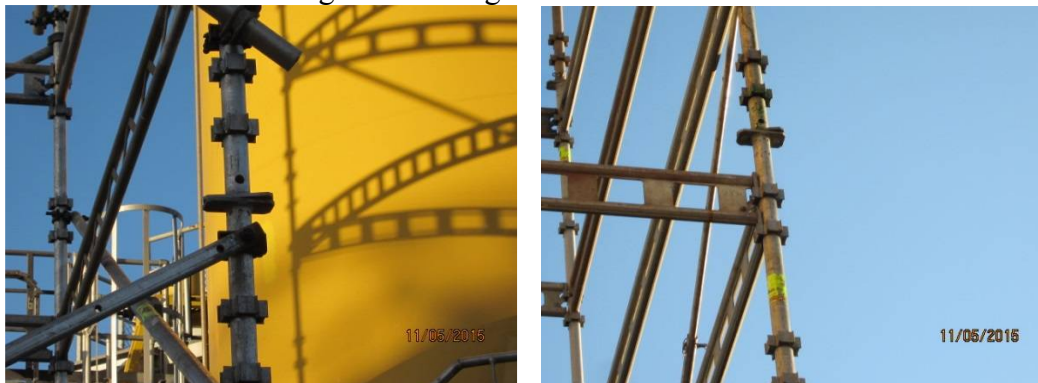
Under verifikasjon i felt ble det påvist manglende bruk av sikringsbolter i stillasspir. Dette ble identifisert på stillas 2336 lokalisert ved offshorekran sør og stillas 23374163 plassert i BOP området.

Bruk av sikringsbolt i spir er referert til i brukermanual fra stillas produsent samt i stillashåndboken til Statoil. Begge stillasene hadde godkjent tag for bruk av stillaser.

Bildene under viser manglende sikringsbolter.

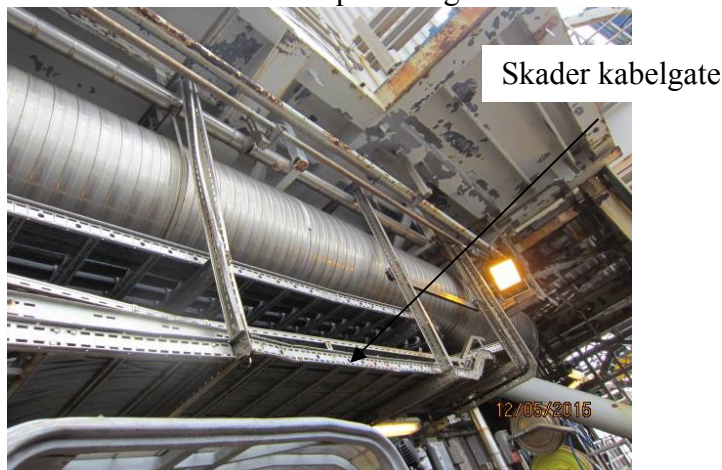
Ubeskyttede kabelgater i trangt lastedekk M11 og M12

På grunn av trangt område og blindsoner er det fare for at kabelgater etc. blir skadet under løfteoperasjoner. Det ble også identifisert skader på kabelgater.

Det kom frem under intervju at det var utfordringer ved inn og utlasting av lastbærere på M11 og M12 dekket. Disse områdene er plassert nært opp til selve kranpdestall på nord. Dette innebærer at en må operere med liten bomvinkel noe som igjen medfører til større svingninger i lasten.

Bildet under viser skader på kabelgater.

Disse forholdene ble også påpekt under egen TTS revisjon januar 2013.

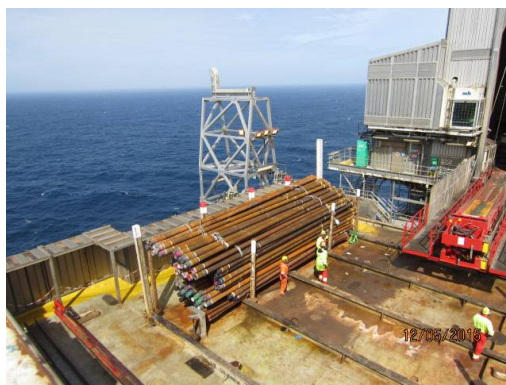
6.3 Stabling av borerør

I forbindelse med observasjon ble det identifisert at rør var lagret svært høyt mellom rørstøttene på nordside. I følge informasjon ikke være høyere enn 2 meter. En slik stor mengde med borerør kan gi stor belastning på rørstøttene og være en potensiell fare for personell og utstyr. Bildet under viser lagrede borerør.
