**Gransking av personskader  
på Kollsnes gassanlegg  
21.4.2004**

# Rapport

| | | RAPPORTNUMMER<br><br>24L3 | |

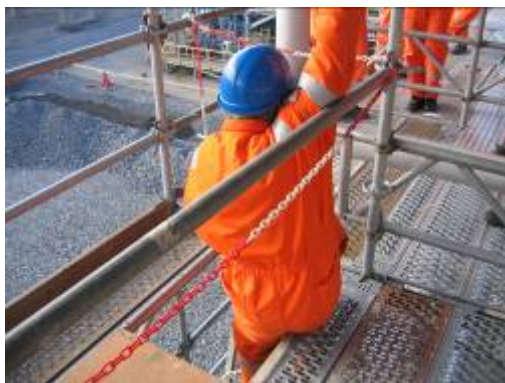
Forulykkede var 21.4.2004 ca kl 13:38 på vei ned en leder i et godkjent stillas da foten glapp på øverste trinn med den følge at han ble hengende i rekkverket etter en arm. Dette medførte en pendelbevegelse som resulterte i sammenstøt mellom skulderpartiet og et rekkverksrør rundt lederåpningen i stillaset. (Se bilde av rekonstruksjon). Sammenstøtet medførte at armen kom ut av ledd (antatt). Arbeidskamerater kom til og varsling og den videre håndtering av forulykkede synes å ha foregått tilfredsstillende. Han kunne gå

På tidspunktet hvor ulykken skjedde var det pent og tørt vær med sol. Den direkte årsaken til ulykken synes å være personlig uoppmerksomhet som medfører at fotfestet glipper og forulykkede faller inn i et rekkverksrør rundt leideråpningen. Kontakten mellom røret og skulderen var sterk nok til å medføre både brudd og skulderen ut av ledd.

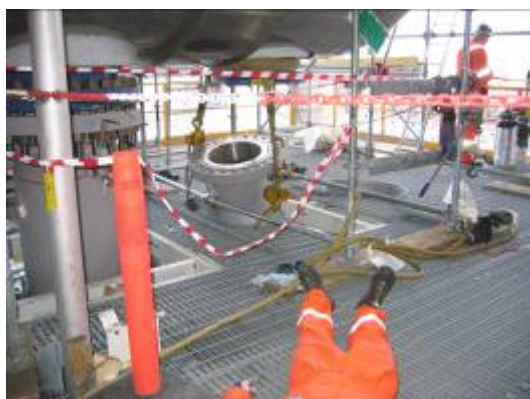
Under denne manøveren kom foten under røret og ble hengende igjen da han falt forover, og ankelen ble brukket. (se bilde av rekonstruksjon). Kolleger arbeidet i nærheten, men ingen så selve hendelsen. Forulykkede fikk førstehjelp, ble stroppet fast til bære og brakt til ambulanse. Da sykepleier (på hjemmevakt, 10 minutters avstand) kom til stede, var pasienten allerede fjernet fra skadestedet og i ambulanse. Behandlingen av skadede synes å være tilfredsstillende, ankelen var blitt nedkjølt og spjelket. Deretter ble pasienten brakt til Haukeland

Den direkte årsaken var at forulykkede trakk på noe utstyr og kom i ubalanse. For å unngå å falle bakover foretok han seg flere manøvrer hvorav en var å kaste seg forover. Under denne operasjonen kom foten under nedre rekkverksrør i en sperring som var satt opp mot åpning i gratingen hvor flensen som skulle bearbeides var løftet opp. Da kroppen falt forover hang foten igjen under røret, og ankelen ble brukket.

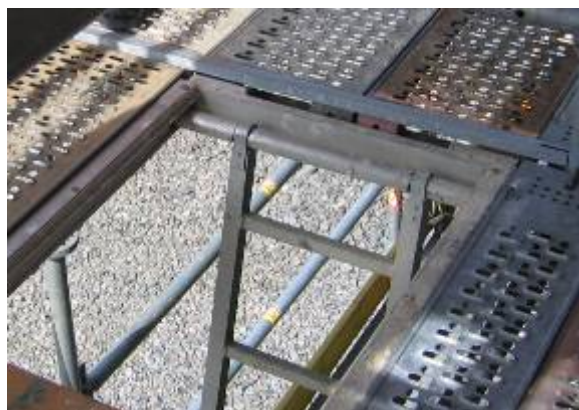
Stillas og leider ble funnet å være i overensstemmelse med forskrifter og veiledninger. Det ble likevel registrert at leiderens øverste trinn ikke fluktet med gratingnivå. Dersom man benytter dette som trinn, så ville anleggsflaten bli skrå og foten kan lett gli av. Se bilde.

Leiderens innfesting i stillaset er ikke optimal. Dersom man forsøker å bruke øverste trinnet i leideren vil nivåforskjellen mellom trinnet og stillas-gratingen kunne forårsake at fotfestet glipper.

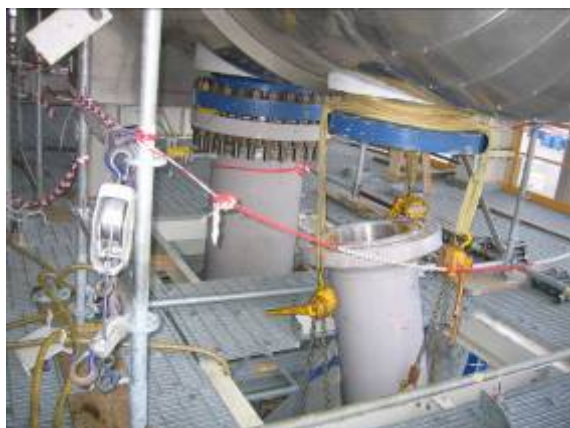
Ved ankomst var område avsperrert. Etter en befaring ble det konstatert at selv om området ikke var spesielt ryddig (se bilde) så var tilstanden heller ikke av en slik art at det kan kategoriseres som uforsvarlig.

Bedre ryddighet på arbeidsstedet kunne sannsynligvis ha forhindret ulykken. Rekkverksrør i sperring var plassert i en høyde som muliggjorde fastheking av fot. For øvrig ble det ikke identifisert andre bakenforliggende årsaker med relevans for ulykken.
