# Granskingsrapport

Bortfall av brønnbarrierer i forbindelse med kabeloperasjon på Draugen innretningen.

005093016

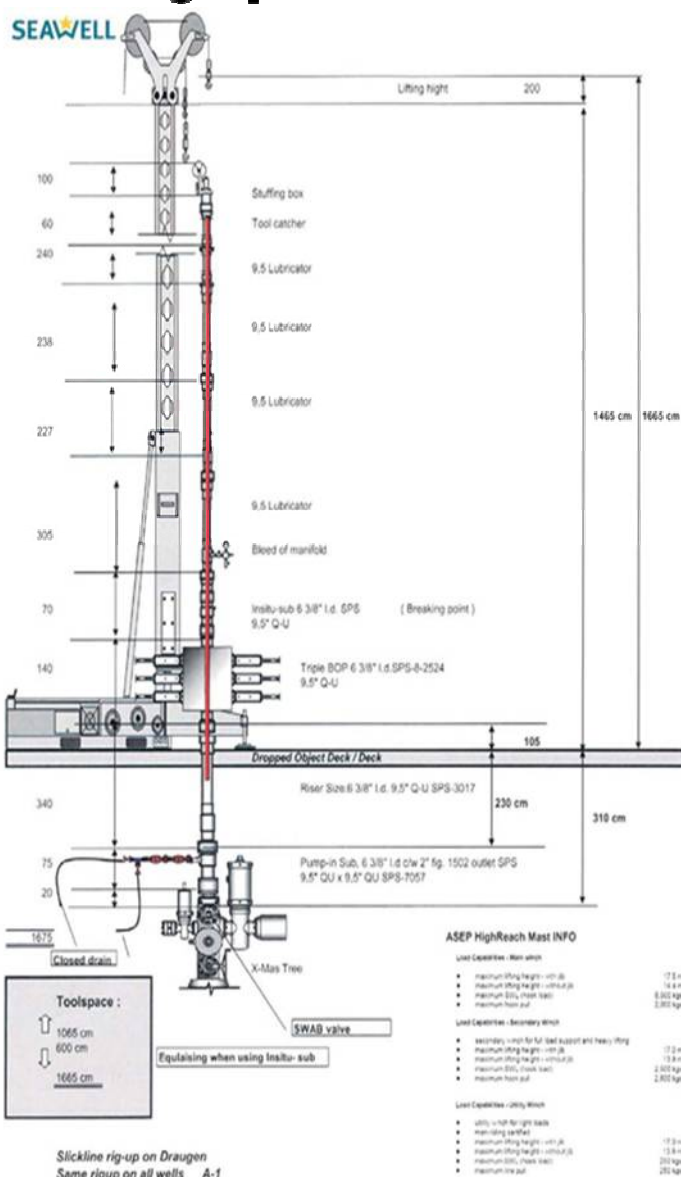
## W/L rig-up on well 6407/9-A-01

Length of  
W/L-  
toolstring:

13,83 meter

Available length  
from stuffing-box to  
top of BOP:

11,40 meter

Slickline rig-up on Draugen  
Same rigup on all wells A-1

- risikoforhold var ikke tilstrekkelig belyst i selskapets brønnintervensjonsprogram
- planen var å bruke en verktøystreng som var lengre enn den tilgjengelige sluserørlengden, noe som førte til at verktøystrengen blokkerte utblåsningssikringen (BOP)

Det fremkom i samtaler og ved dokumentgjennomgang at det er en etablert praksis i industrien for opprigging til kabeloperasjoner med bruk av mast på lukedekk, se figur 1. Det er mange risikoforhold for personell som utfører arbeid i brønnområdet. Draugen innretningen er ikke utstyrt med boretårn og modulbasert tårn for kabeloperasjoner ble ikke brukt. Det fremkom under granskingen at selskapet ikke hadde vurdert behovet for utvikling av løsninger som forbedrer personellsikkerheten på lukedekket.
