# Granskingsrapport

| Rapporttittel<br>Bortfall av brønnbarrierer i forbindelse med kabeloperasjon på Draugen innretningen. | Aktivitetsnummer<br>005093016 |

Hendelsen oppstod på Draugen 4.12.2010 i forbindelse med en kabeloperasjon i brønn 6407/9-A-01. A/S Norske Shell (Shell) var operatør og Seawell AS (Seawell) var entreprenør for kabeloperasjonen. Hendelsen ble meldt Ptil samme dag. Formål med kabeloperasjonen var å erstatte en gassløftventil.

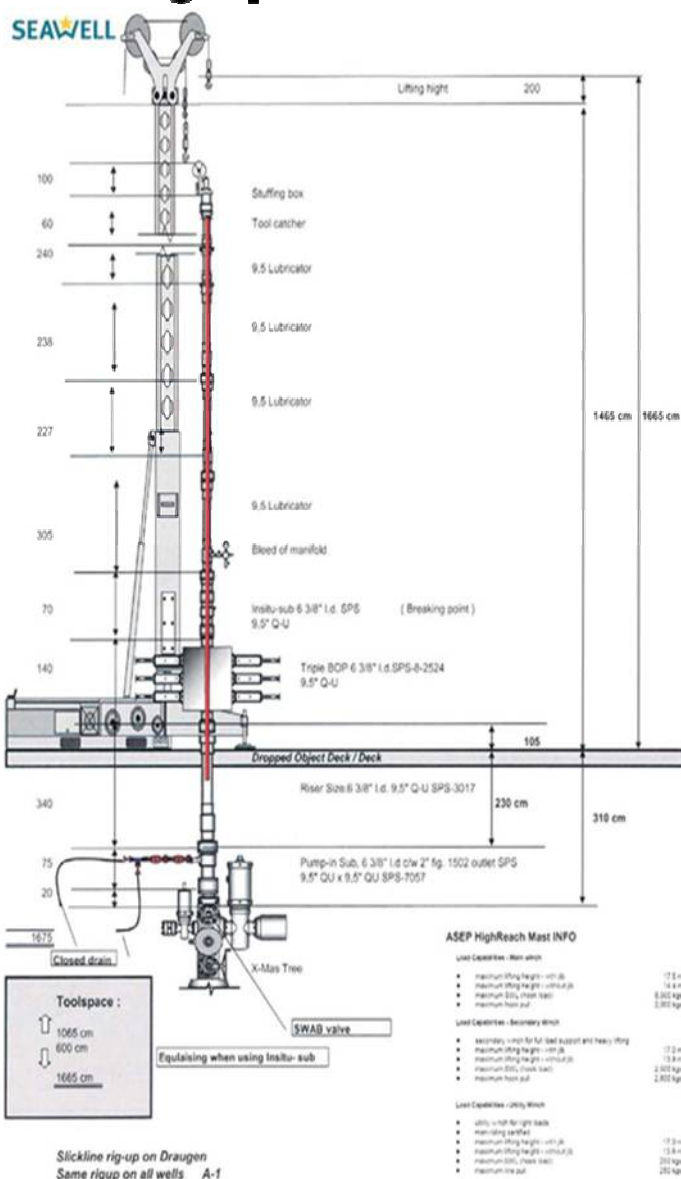
## W/L rig-up on well 6407/9-A-01

Den frigjorte verktøystrengen blokkerte for utblåsningssikringsventilen som følge av at lengden på sluserøret ikke var tilstrekkelig. Det var kun en gjenværende barriere ved videre modifikasjon og ombygging av verktøystrengen til senere kjøresekvenser.

Det fremkom i samtaler og ved dokumentgjennomgang at det er en etablert praksis i industrien for opprigging til kabeloperasjoner med bruk av mast på lukedekk, se figur 1. Det er mange risikoforhold for personell som utfører arbeid i brønnområdet. Draugen innretningen er ikke utstyrt med boretårn og modulbasert tårn for kabeloperasjoner ble ikke brukt. Det fremkom under granskingen at selskapet ikke hadde vurdert behovet for utvikling av løsninger som forbedrer personellsikkerheten på lukedekket.

Det er behov for å forbedre personellsikkerheten ved opprigging og gjennomføring av kabeloperasjoner.
