# Granskingsrapport

Rapport	
Rapporttittel Rapport etter gransking av brann i luftinntak til GTG4 på Hammerfest LNG, Melkøya	Aktivitetsnummer 001901043

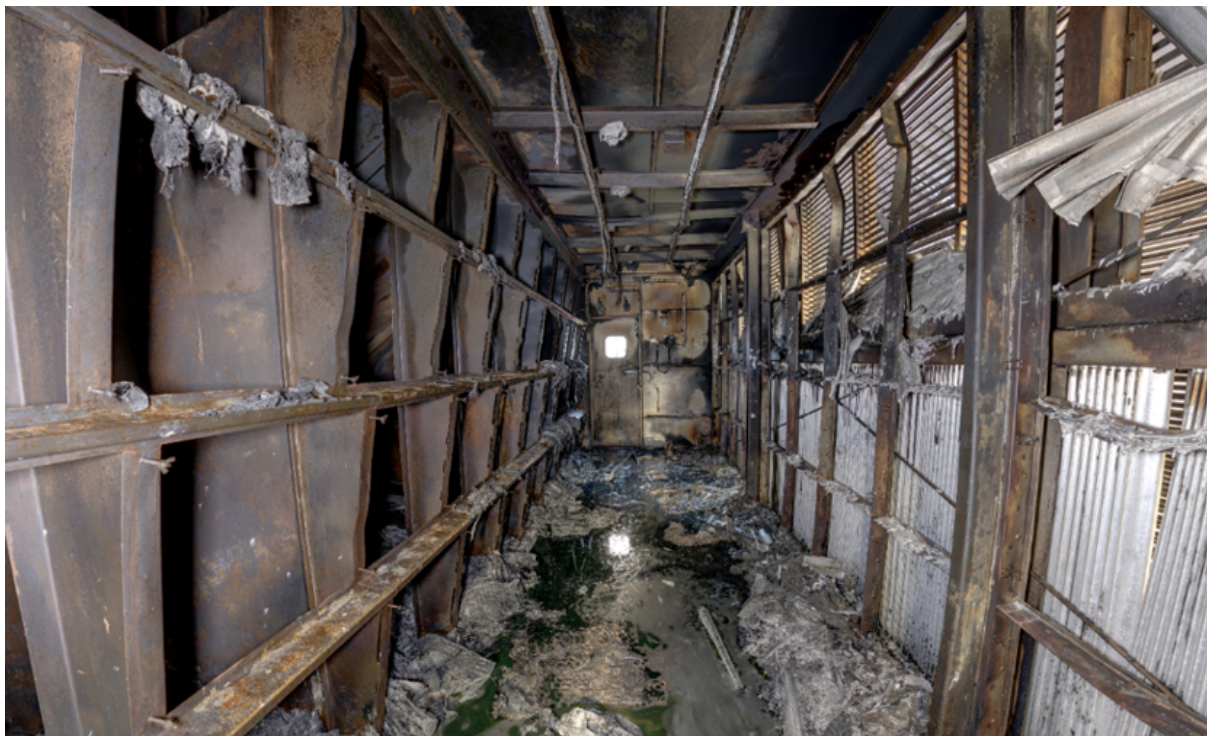
- struktur på filterhus til GTG4 er skadet
- dråpefangeren er ødelagt
- store deformasjoner og brudd på rør i anti-isingspanelet
- forfiltre og finfiltre er brent opp

Bilde 9 GTG4 filterhus innvendig, 1. nivå etter brannen. (Foto: Kripos)

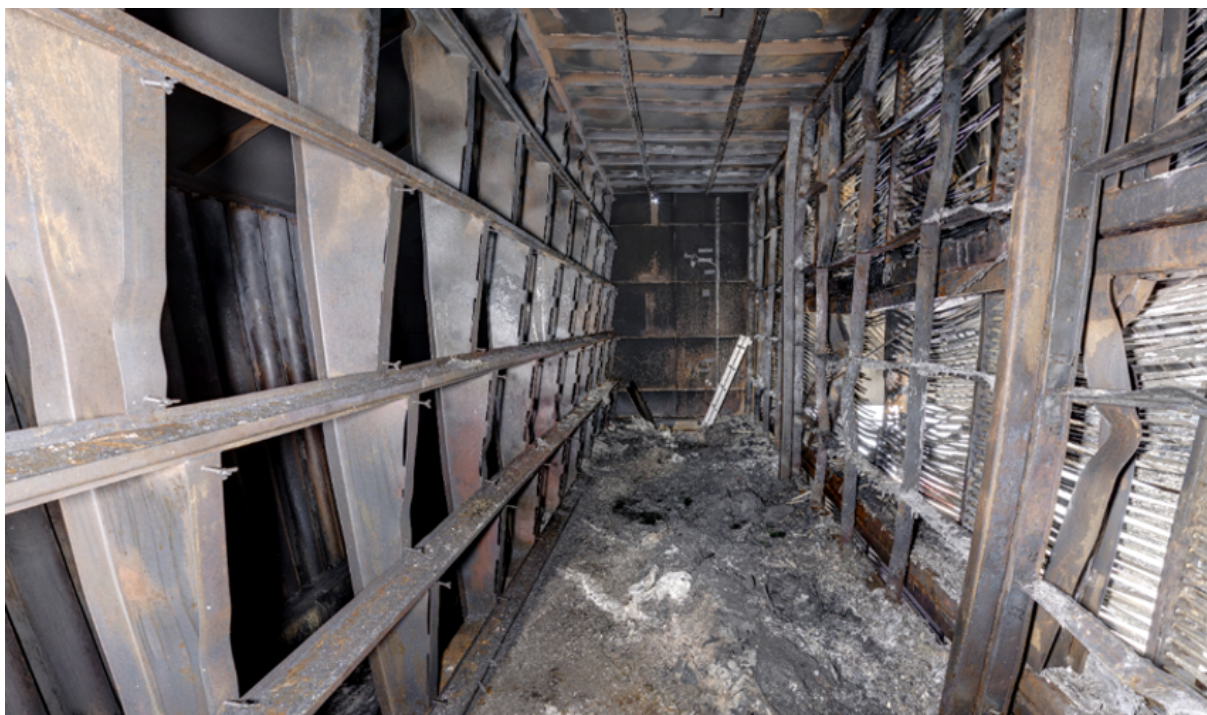
Bilde 10 GTG4 filterhus innvendig, 2. nivå etter brannen. (Foto: Kripos)

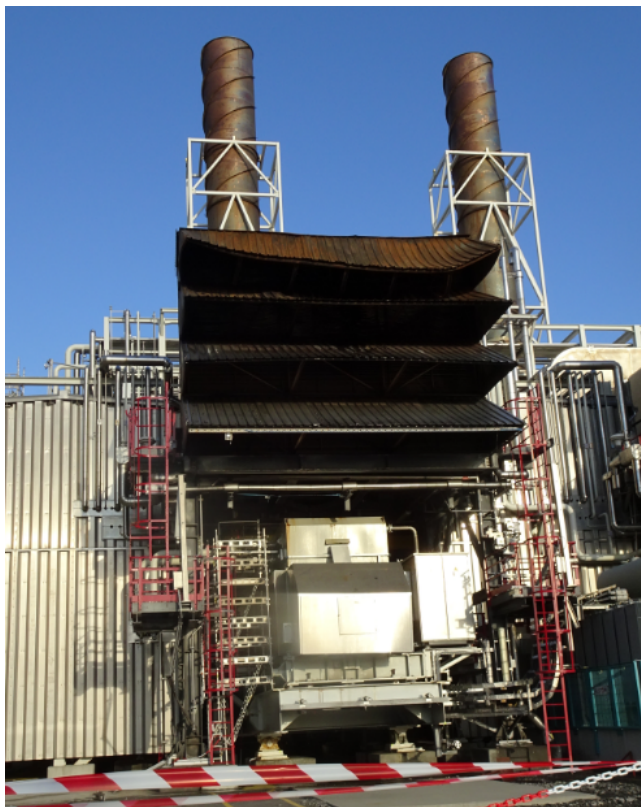
Bilde 11 GTG 4 skader på luftinntak sett utenfra (Foto: Ptil/AHS)
