# Granskingsrapport

Rapport	
Rapporttittel Granskingsrapport etter hendelse med fatalt utfall på COSLInnovator 30. desember 2015.	Aktivitetsnummer 418005005

Sammendrag
30.12.2015 kl. 16:38 ble den flyttbare boreinnretningen COSLInnovator truffet av en bølge. Bølgen traff innretningen på babord side forut, og innretningen fikk omfattende skader. En person omkom og fire personer ble skadet. Skadene var begrenset til deler av boligkvarteret.

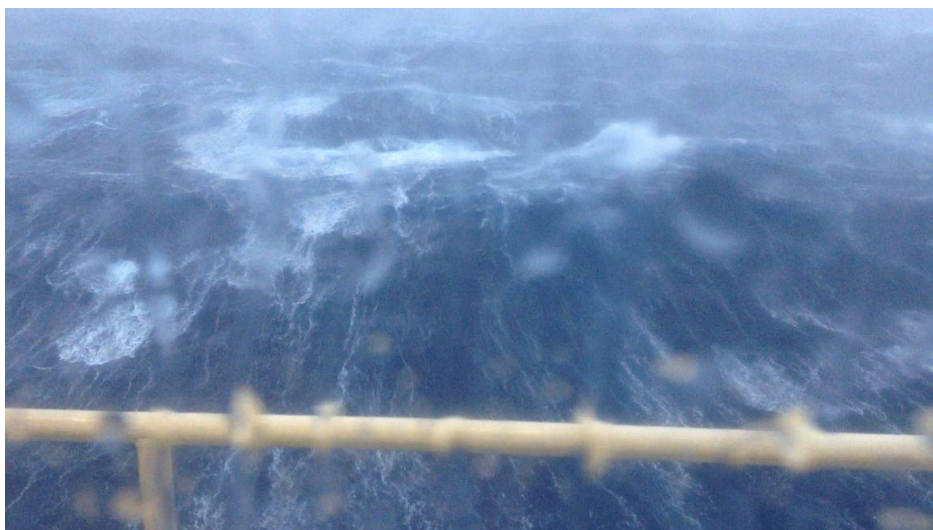
Figur 2 Bilde fra videooptak fra COSLInnovator kl. 14:24 på hendelsesdagen 30.12.2015 (Opptak fra Safety Officer)

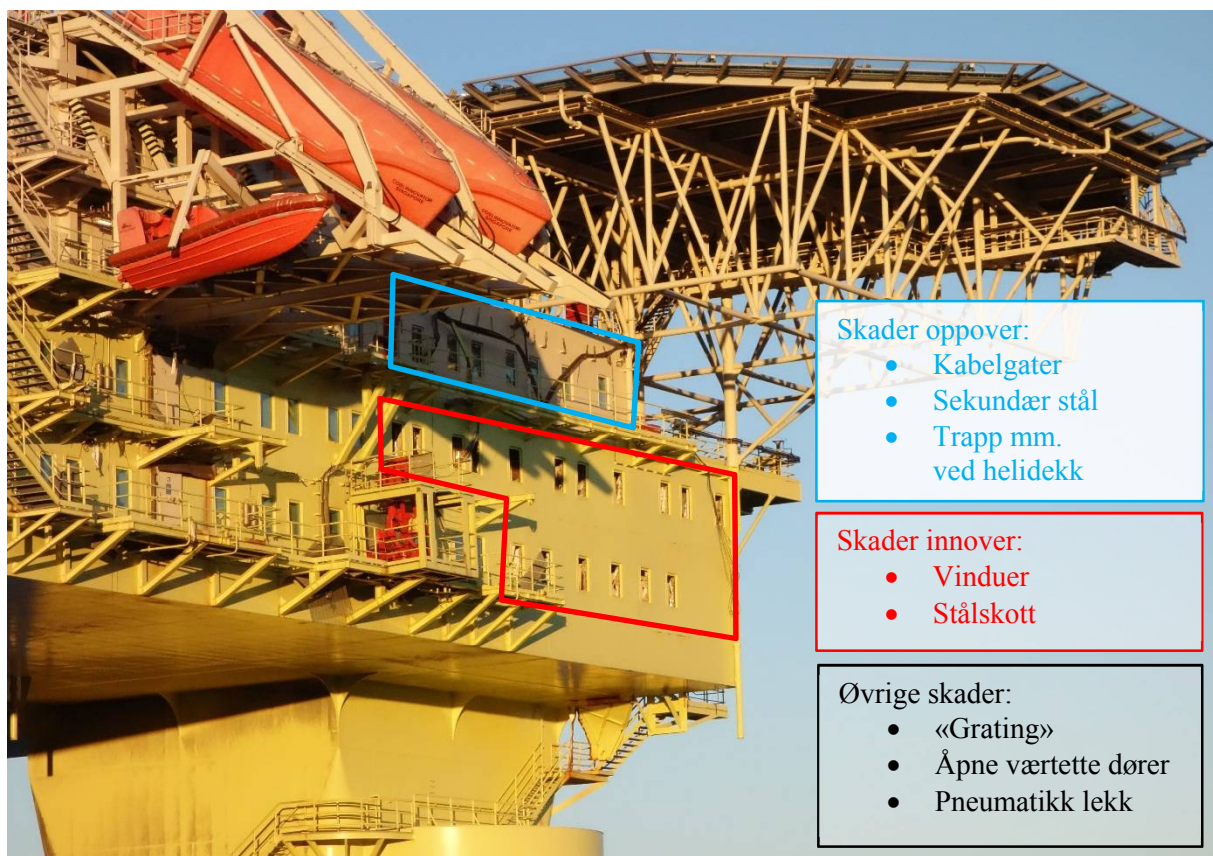
En person omkom. Han oppholdt seg på lugaren sin på nedre dekk. Han døde momentant<sup>13</sup> da bølgen slo inn vinduet på lugaren. I tillegg ble fire personer lettere skadd. To av disse fikk kutt og hodeskader, og ble innlagt på sykehus. Disse hadde oppholdt seg på lugarene sine. CI fikk omfattende skader på til sammen 17 lugarer og korridorer fordelt på to dekk, babord side forut. 6 vinduer på nedre dekk og 11 vinduer på midtre dekk ble trykket inn, se Figur 3.

Figur 3 Fremside av COSLInnovator ved kai i CCB etter hendelsen. Skadeomfang ses av de innslåtte vinduene og festebrakettene for kabelgatene.

- Under hoveddekknivået var skadene på vinduer og stålskott rettet innover, med noe forflytning av gratingpaneler. Det er ikke konstruksjoner (gangvei og lignende) umiddelbart fremfor og under skadde vinduer på yttersiden av skottet.
- Over hoveddekknivået var skadene på gratingpaneler, kabelgater og sekundære konstruksjoner oppoverrettet.
- Mot midten av dekkboksens fremside og over A-dekk nivå var skadene på glass, gratingpaneler, værtette dører, kabelgater, utstyrsskap m.m. av mindre omfang, og i varierende retninger, både innover ved dørene midtskips og oppover i området ved helikopterdekket.

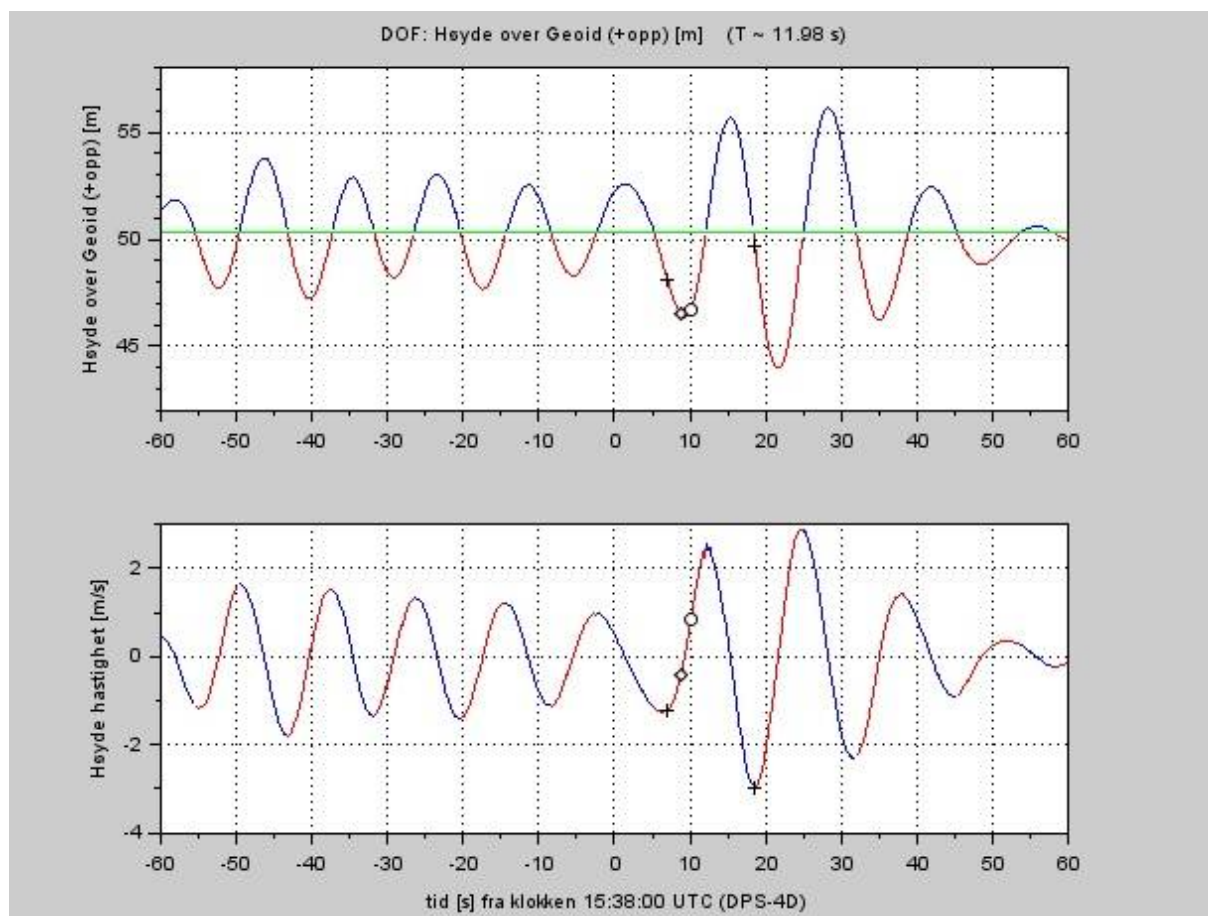
Figur 5 Vertikal posisjon av COSLInnovator tyngdepunkt i tidsrommet et minutt før og inntil et minutt etter kl. 15:38:00 UTC den 30. desember 2015. Grønn graf markerer korttids middel (stille vanns posisjon av innretningen), Blå farge markerer at innretningen har tyngdepunktet over korttids middel (løftes på en bølge), Rød farge markerer at innretningen har tyngdepunktet under korttids middel (er nede i en bølgedal). Øverste graf viser bevegelsens posisjon, nederste graf viser hastighet.

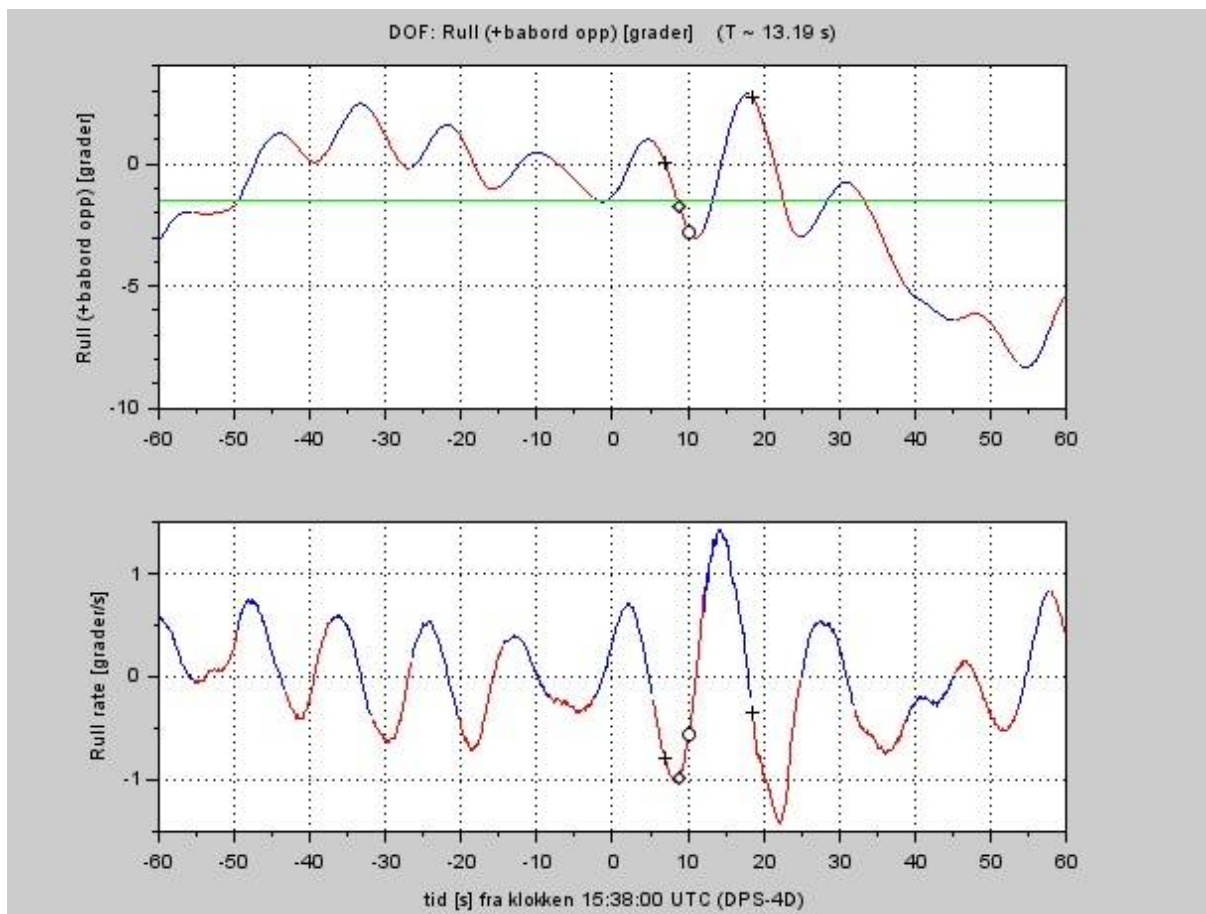
Figur 6 Rull i tidsrommet før og etter hendelsen. Øverste graf viser bevegelsens posisjon, nederste graf viser hastighet.

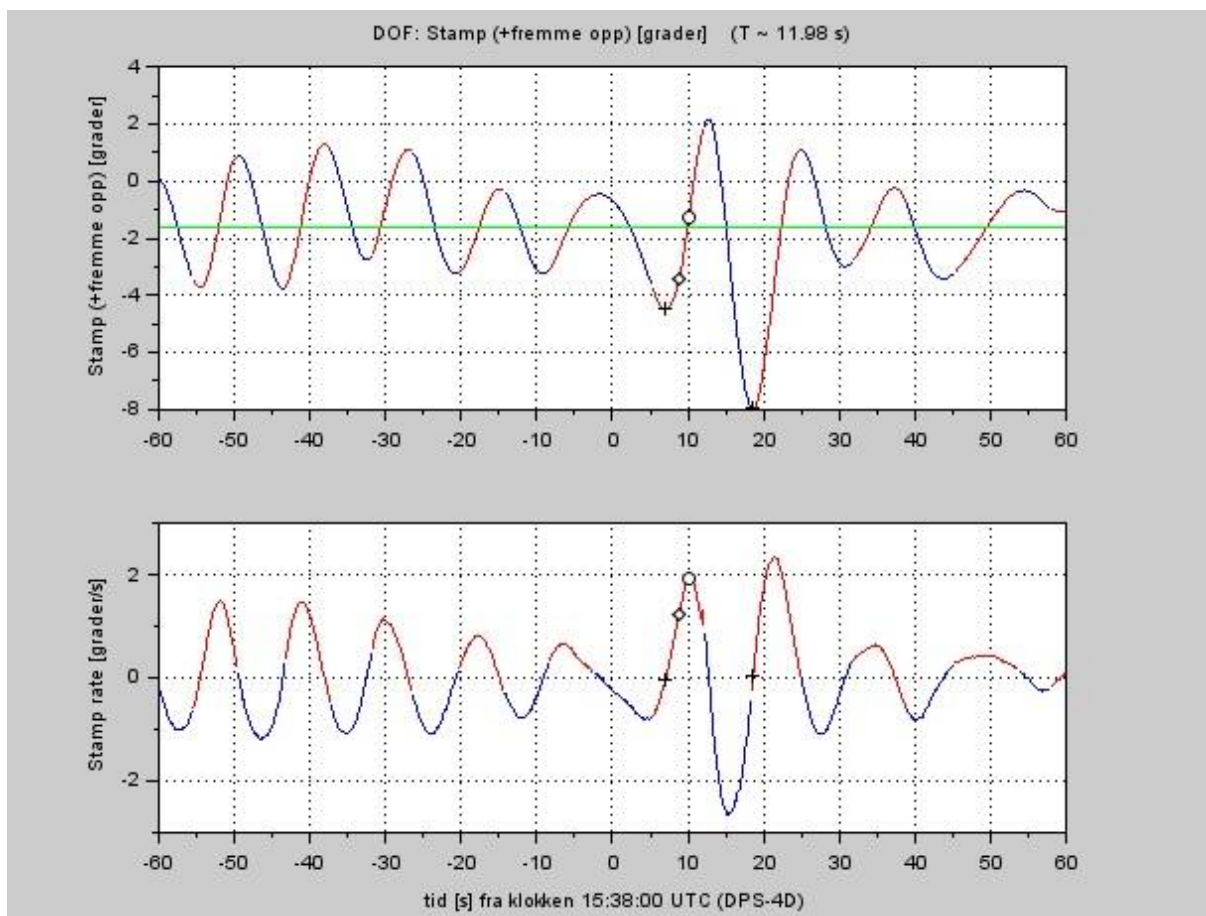
Figur 7 Stamp i tidsrommet før og etter hendelsen. Øverste graf viser bevegelsens posisjon, nederste graf viser hastighet.
