## Granskingsrapport

| Rapport | |
|---|---|
| Rapporttittel<br>Rapport etter gransking av fallhendelse 24.4.2025 på<br>Hammerfest LNG | Aktivitetsnummer<br>001901060/347000002 |

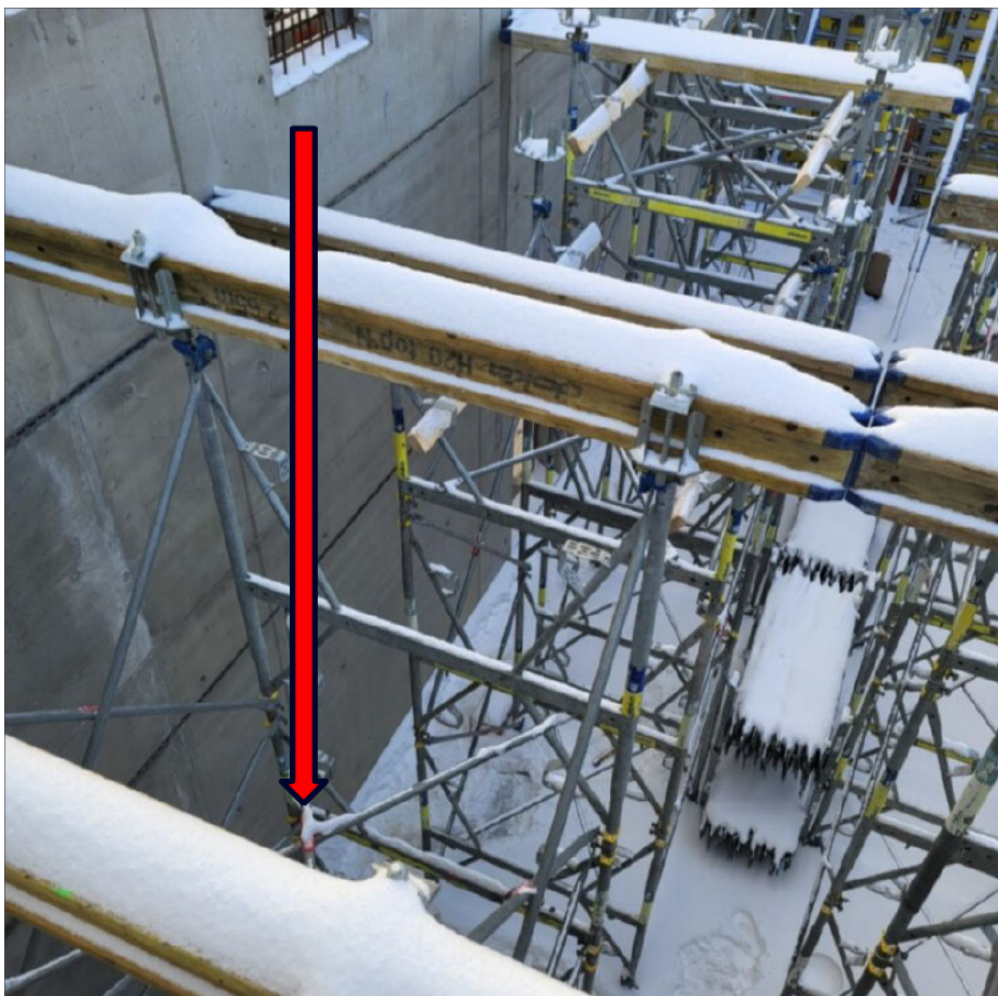
Figur 1 Forskalingsstillaset der fallulykke skjedde den 24.4.2025

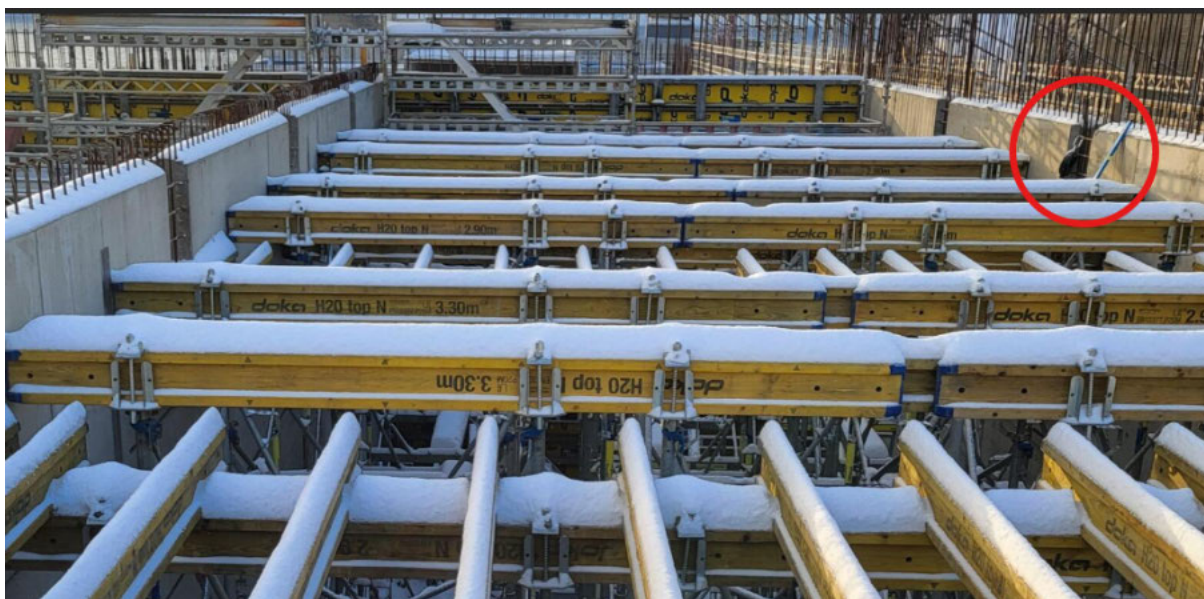
Vi fikk opplyst at det også ble diskutert en observasjon på innfestning av en fallsikringsblokk samt fallsele (observasjon 13 i rapporten 17 HMS gjennomgang) som var festet til armeringsjern på toppen av støpt vegg på et rom i bakkant av området hvor forskalingsstillaset var klarlagt til å legge på dekkforskaling. Se bildet under som viser en fallsikringsblokk festet til armerings.

Bilde tatt av Havtil. Rød ring viser hvor fallblokk var festet.

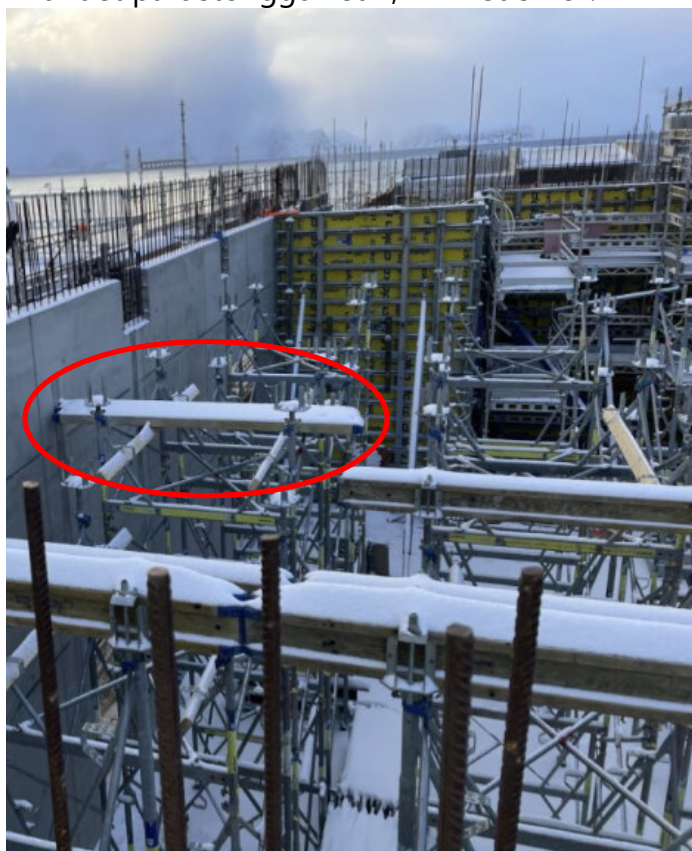
Torsdag 24.04.2025, ca. kl. 12:35, ble en arbeider fra Adecco alvorlig skadet etter å ha falt fra et forskalingsstillas under oppføring på L202. Hendelsen skjedde under langing av Doka-forskalingsbjelker. SP sto på forskalingsstillaset og tok imot Doka - forskalingsbjelker fra sin kollega, som sto på et stillas på utsiden av betongveggen i L-202. I mangel av festepunkt for festing av krok i fangline slik at SP kunne bevege seg, hadde SP løsnet begge krokene til fanglinen for å få bedre posisjonering i forhold til arbeidet som ble utført. SP var dermed uten sikring. Da hendelsen inntraff, var SP i ferd med å skifte posisjon og sto på løse og ustødige forskalingsbjelker. SP

tråkket på utsiden av understøttelsen til de løse forskalingsbjelkene og mistet balansen, noe som førte til at SP falt. I fallet prøvde SP å ta tak i nærliggende forskalingsbjelker, men endte opp med å dra disse med seg i fallet. SP fikk bjelkene delvis over seg da han landet på betonggulvet 4,4 m nedenfor.

*Figur 3 Bildet viser hvordan Doka bjelker var lagt ut som et underlag på stå på i mangel på Doka gulv. Markert med rød ring vises tydelig hvordan bjelkene stikker på utsiden av støtteplanken de hviler på.*

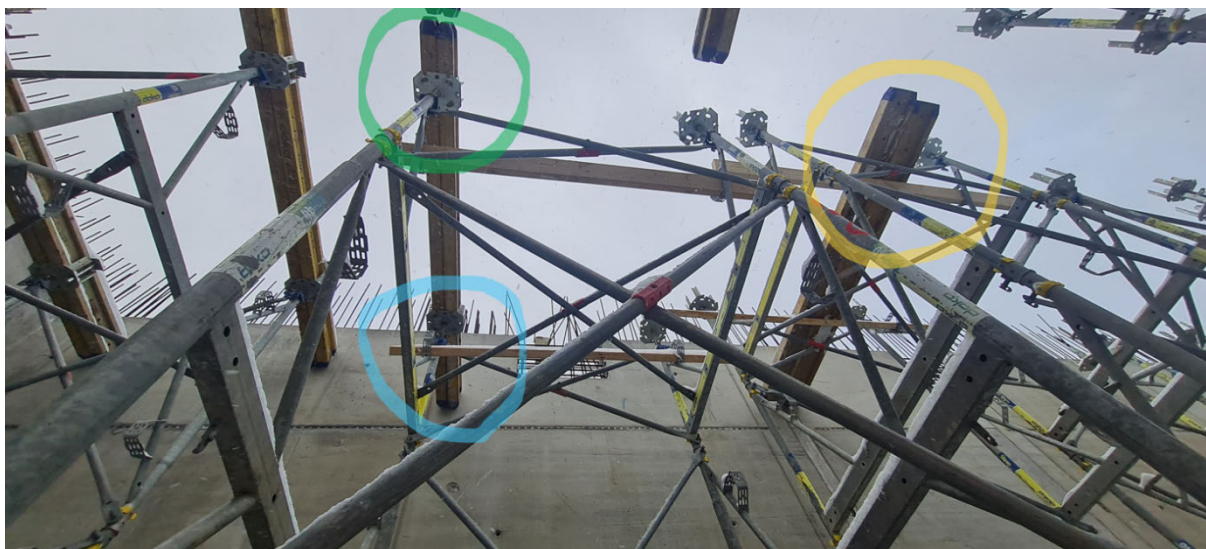
Hendelsen skjedde under langing av Doka-forskalingsbjelker. SP sto på forskalingsstillaset og tok imot Doka-forskalingsbjelker fra sin kollega, som sto på et stillas på utsiden av betongveggen i L-202. I mangel av festepunkt for festing av krok i fangline slik at SP kunne bevege seg, hadde SP løsnet begge krokene til fanglinen for å få bedre posisjonering i forhold til arbeidet som ble utført. SP var dermed uten sikring. Da hendelsen inntraff, var SP i ferd med å skifte posisjon og sto usikret på løse og ustødige forskalingsbjelker. SP trakk på utsiden av understøttelsen til de løse forskalingsbjelkene og mistet balansen, noe som førte til at SP falt. I fallet prøvde SP å ta tak i nærliggende forskalingsbjelker, men endte opp med å dra disse med seg i fallet. SP fikk bjelkene delvis over seg da han landet på betonggulvet 4,4 m nedenfor.

Kilde: Havtil bilde tatt ved befaring 25.4.2025. Gul sirkel på bildet viser Doka-bjelker som underlag til å stå på da ulykken skjedde. Blå sirkel på i bildet viser hvordan Doka-bjelkene var lagt opp på 2x4 plank Grønn sirkel på bildet viser ferdig monterte H20 Doka-bjelker plassert i toppgaffel klar til bruk som fundament for støpning av gulv.

Fallsikringssele med dobbelt fangline og kroker med falldemping som SP var tildelt for å bruke, var ikke festet til sikkert festepunkt i struktur. SP forklarte at det ikke fantes tilstrekkelige muligheter til å feste krokene samtidig som SP skulle løfte opp bjelkene og monterte dem i gaffelen på toppen. Ettersom krokene fra fanglinen ikke var sikret, førte dette til at SP falt uten noen form for demping av fallet. Selv om krokene hadde vært festet til strukturen i forskalingsstillaset, ville SP fortsatt falt ned til underliggende gulv ettersom feil type fangline ble benyttet for den aktuelle høyden det ble arbeidet på.
