Granskingsrapport

Rapport	
Rapporttittel Granskingsrapport etter dødsulykken på Maersk Interceptor	Aktivetsnummer 400010004

Den 7.12.2017 kl. 11.59 inntraff det en dødsulykke under en løfteoperasjon på Maersk Interceptor. Innretningen arbeidet for AkerBP på Tambar-feltet.

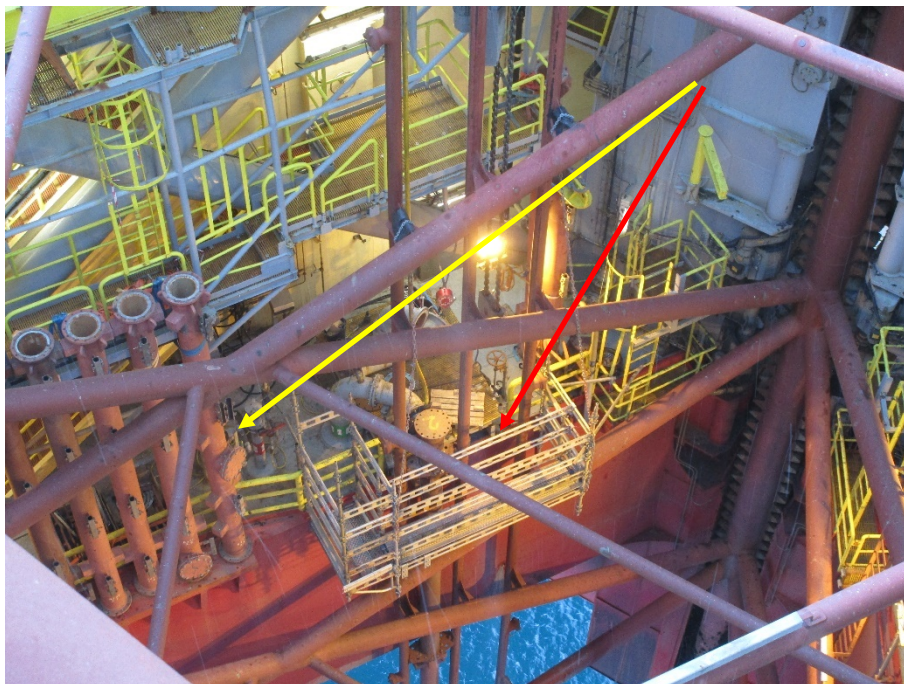
I bakkant av der råvannspumpesystemet skulle installeres, ble det bygget et hengende stillas (se bilde 5). Stillaset skulle sikre tilkomsten for mekanikeren som skulle montere røreseksjoner til råvannspumpen. I intervjuer kom det fram at arbeidsoperasjonen ville blitt sett på som arbeid over sjø dersom det ikke hadde vært et stillas. Dette var første gangen MINC benyttet stillas (se bilde 5) under installering av et råvannspumpesystem, men løsningen var blitt brukt på andre Maersk-innretninger.

Bilde 5: Råvannspumpen skulle senkes ned mellom to styringsrør (rød pil) og gjøres klar til å installere rørsesjoner (gul pil)

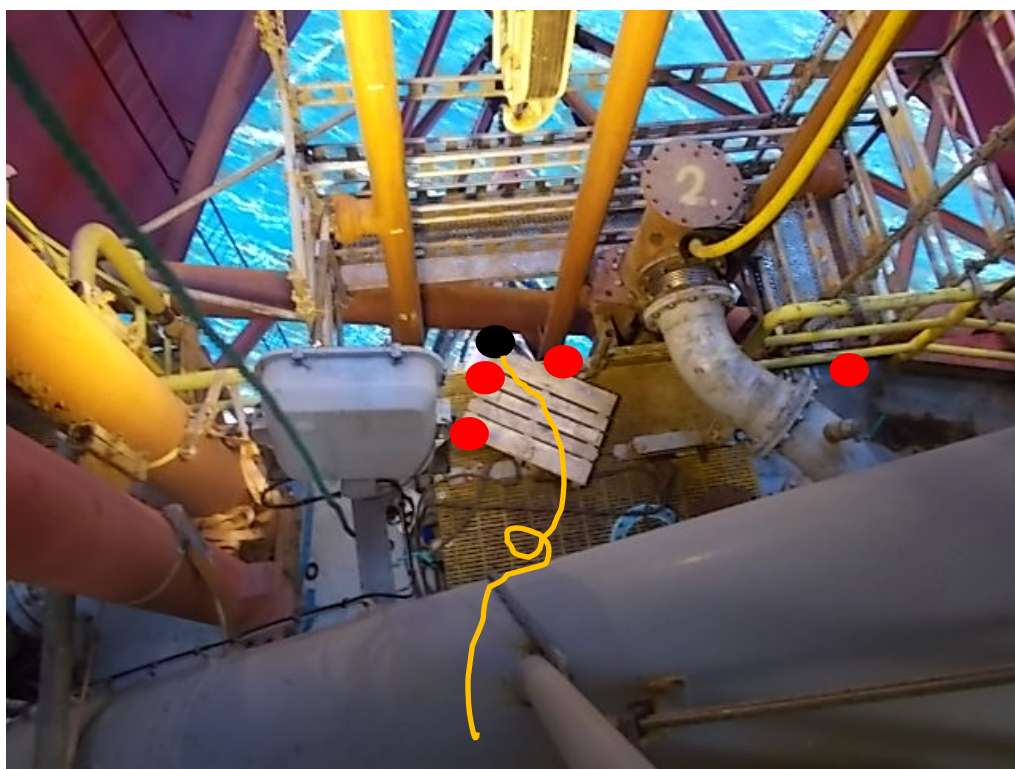
Når råvannspumpen heises opp og blir vurdert til å være høyt nok oppe til at nye strips kan monteres, går mekanikeren for å hente flere strips. I samme øyeblikk oppdager arbeidslederen at råvannspumpen har hengt seg opp langs dekkssiden og roper «stopp!» noen ganger. Råvannspumpen er da løftet ca. 1,2 meter over dekksnivå, og det antas at den hengt seg opp i en plateskjøt som stikker et par centimeter ut. Dekksarbeider B stopper løftet, og i samme øyeblikk ryker stroppen som fester råvannspumpen til kranen. Råvannspumpen og 150 meter med strømkabel raser i sjøen.

Bilde 6: Det vi mener er posisjonene til personellet som tar del i operasjonen (røde prikker) idet stroppen ryker og råvannspumpen (svart prikk) med kabel (gul strek) raser i sjøen

Konsekvensen av dette er at dekksarbeider A faller i sjøen, og arbeidslederen blir liggende hardt skadet på dekk.

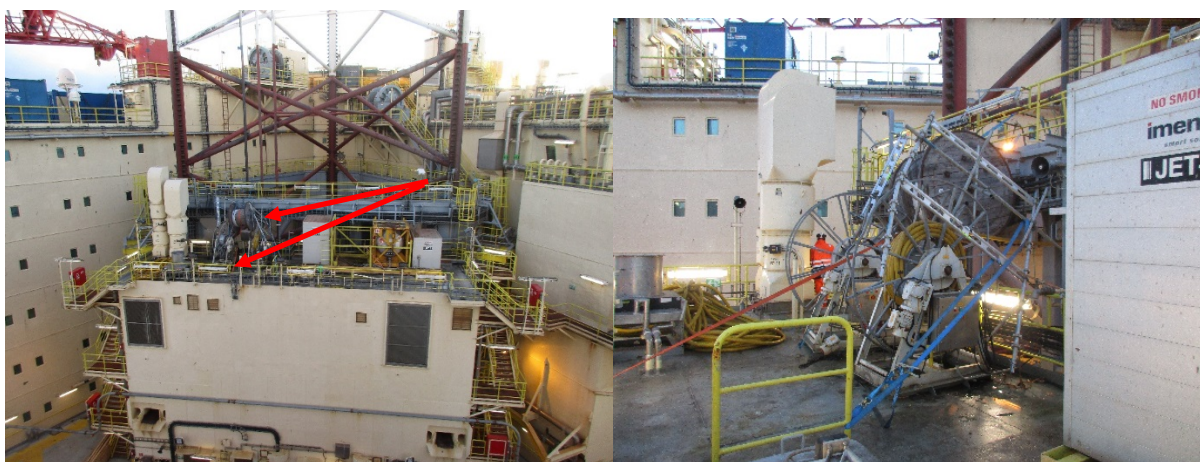
Det midlertidige kabelstativet var ikke forankret, men stod på taket av ventilasjonshuset og ble holdt på plass av tyngden av kabeltrommel og kabel. Stativet veltet under hendelsen og ble snudd 180 grader. Deler av stillaset falt ned på hoveddekket.

Bilde 7: Bildet til venstre viser hvor kabeltrommelen ble plassert for avspoling da råvannspumpen skulle settes på plass. Bildet til høyre viser stillaset som veltet.

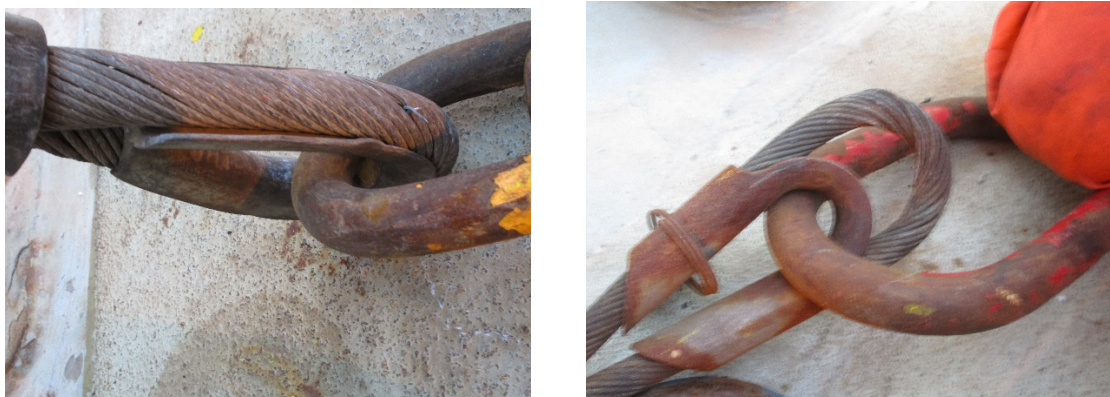
Gjennomgangen til havs påviste feil og mangler ved kranforløpere som ble brukt ved innløftingen av råvannspumpen og kabeltrommelen. Maersk kunne ikke legge frem brukermanualer for kranforløperne. Manualene skal blant annet informere om bruk, kontroll og vedlikehold samt om hvordan forløperen *ikke* skal brukes.

Forløperne var heller ikke kontrollert som beskrevet i angitte NORSOK R-002 del C14. Skader på alle tre forløperne som ble brukt til innløfting, var ikke forenelig med videre bruk.

Bilde 13: Skader på kranforløpere som ble brukt under håndteringen av pumpen og kabelen fra dekket til taket av ventilasjonshuset

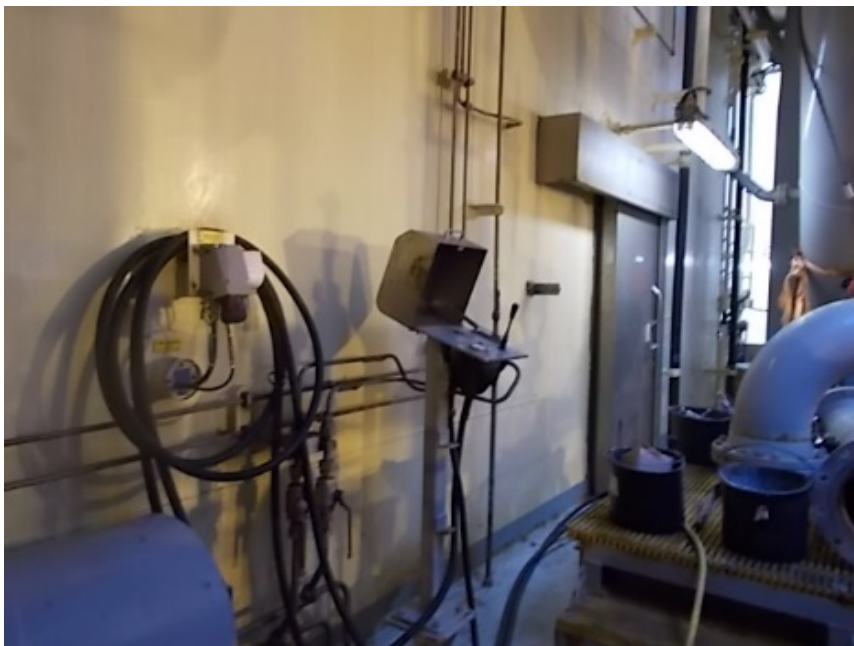
For å avhjelpe montering og demontering av rørdelene og råvannspumpen var det installert to bomber som kunne skyves hydraulisk ut for å avlaste råvannspumpen og de enkelte rørene. Dette systemet ble brukt sammen med sidevis kjøring av traverskranen. For å kunne skille operasjonen av traverskran og avlastningsbommer var det montert ventiler som styrte retningen på hydraulikktrykket. Det manglet beskrivelse og merking på operasjonspanelene for avlastningsbjelkene. Det var heller ikke inkludert i OJT-beskrivelsen av denne typen operasjoner. Feil innstilling av disse ventilene kunne ført til bevegelse i avlastningsbommene.

Bilde 14: Operasjonspanelet og styreventilene for å operere avlastningsopphenget for råvannspumpen
