Granskingsrapport

Rapport	
Rapporttittel Hammerfest LNG Melkøya - LNG-lekkasje fra tankbil 17.06.18	Aktivetsnummer 001901036

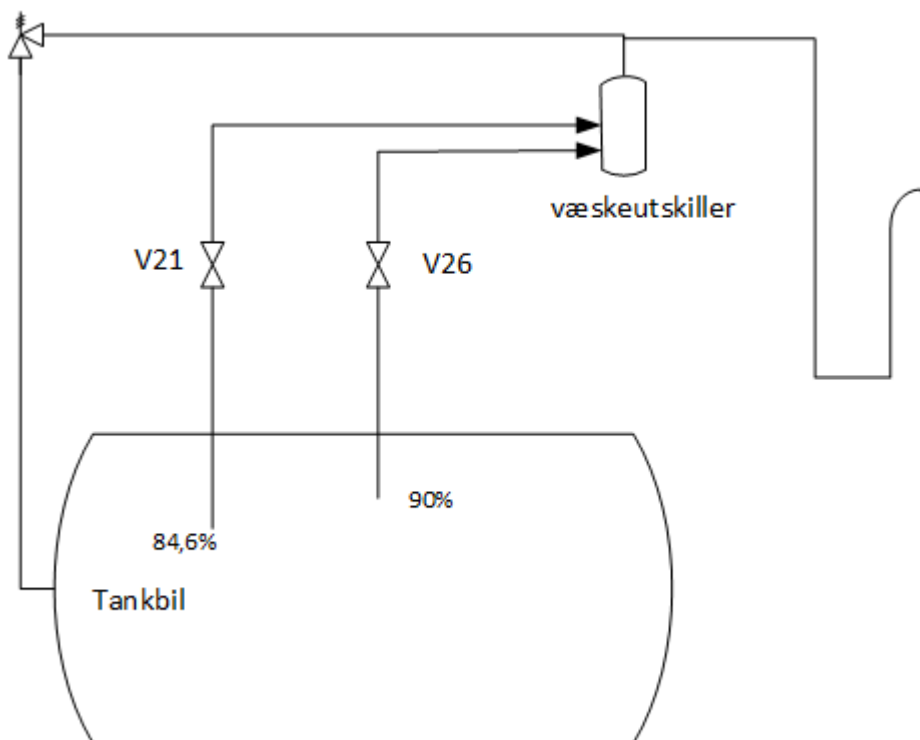
Figur 3 Skisse av overflyllingsvern på tankbilen

For å sikre at bilen ikke overfylles benyttes et manuelt system kalt «absolutt overfyllingsvern». Sjåføren følger med på nivåmålingene underveis i lasteoperasjonen og når nivået i tankbilen nærmer seg definert grense benyttes det manuelle systemet. Det manuelle systemet består av to rør ned i tanken på bilen, med påmonterte trykcockventiler (V21 og V26), se figur 3. Rørene på utløpet av ventilene (V21 og V26) er koplet opp til en liten væskeutskillingstank og topputløpet derfra knyttes sammen med utløpsrørene fra sikkerhetsventilene til friluft via en avluftningslinje bak på bilen. Rørene for nivåmåling står med åpningen nede i tanken på det nivået man ønsker å måle. På den aktuelle tanken var disse nivåene henholdsvis 84,6% og 90%. Den manuelle operasjonen består i at man først åpner V21 forsiktig, og basert på lyd avdekkes det om man er i væskefase eller gassfase på målepunktet. Ventilen lukkes igjen og operasjonen må eventuelt gjentas for å bekrefte væskefase. Prosessen gjentas med V26 når væske er bekreftet med V21. Når væske er identifisert gjennom V26 er ønsket nivå i tankbil oppnådd og V26 stenges og lasteprosessen stoppes. I forbindelse med denne manuelle sjekken av nivået vil det slippes ut små mengder av LNG via avluftningslinjen bak på bilen.

Som beskrevet i kapittel 3.4.2 så innebærer den etablerte metoden for å sikre mot overfylling av tankbil manuelle operasjoner av try-cockventiler. I forbindelse med denne operasjonen vil det lekke ut små mengder LNG via avluftningslinjen bak på bilen. Når væsknivået i tanken er over målnivået for try-cockventilene, så utgjør hver av disse ventilene den eneste barrieren mot en større lekkasje. Dersom ventilene blir stående i åpen posisjon er det ingen mulighet for å stenge av i fra andre lokasjoner, og lekkasjen av flytende LNG vil fortsette fram til nivået er under målepunktet for den åpne try-cockventilen eller ventilen blir stengt.

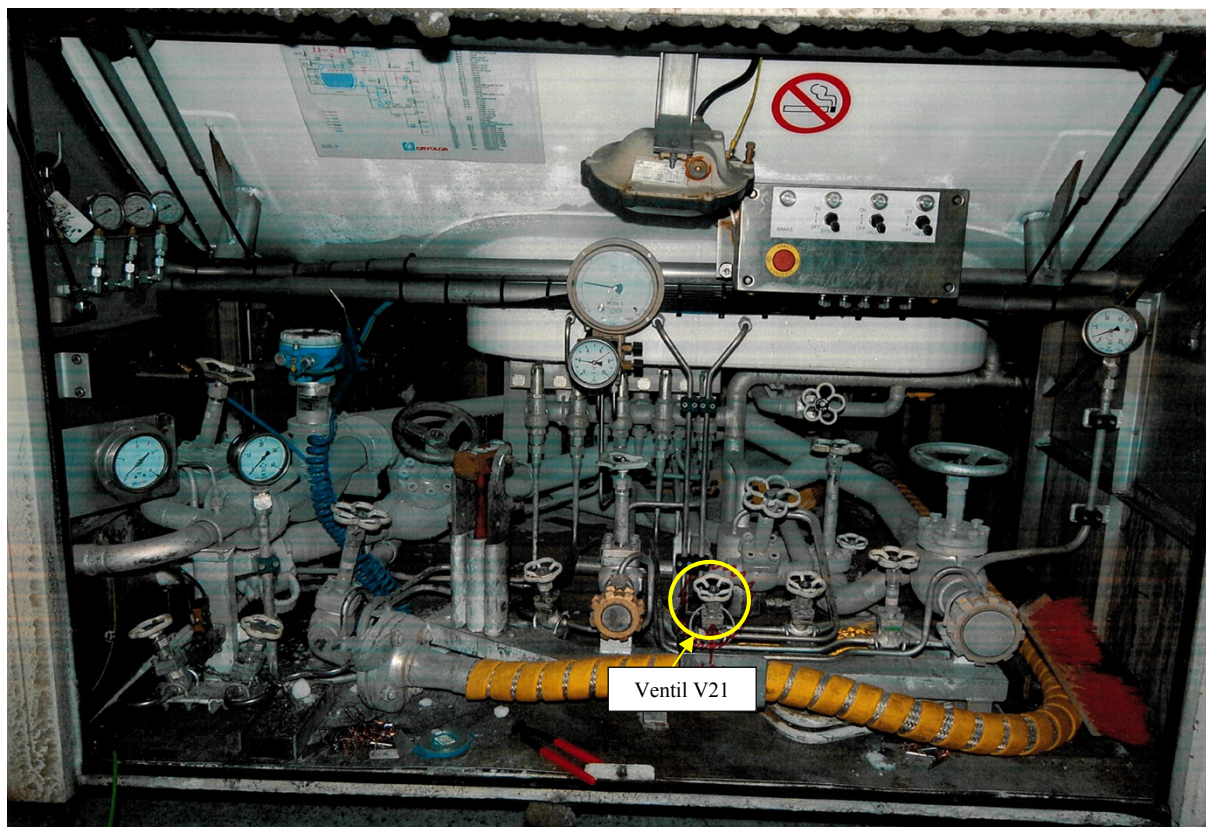
Figur 4 Ventilarrangement på tankbil - Kilde: Barents NaturGass

LNG-lekkasjen oppstod som direkte følge av at en ventil til kaldfakkellinje på tankbil fra Barents Naturgass ble stående i åpen posisjon ved avslutning av tanking i bilfyllestasjonen på anlegget.

Den direkte årsaken til lekkasjen var at ventil V21 ikke ble stengt under verifisering av væsknivået i tankbilen.
