# Granskingsrapport

Rapport	
Rapporttittel Gransking av fallende stigerør på West Bollsta 17. oktober 2020	Aktivitetsnummer 404011004

Involverte	
Lag T-F	Godkjent av / dato Irja Viste-Ollestad/05. mars 2021
Deltakere i granskingsgruppen Reidar Sune, Eva Hølmebakk	Granskingsleder Torbjørn Gjerde

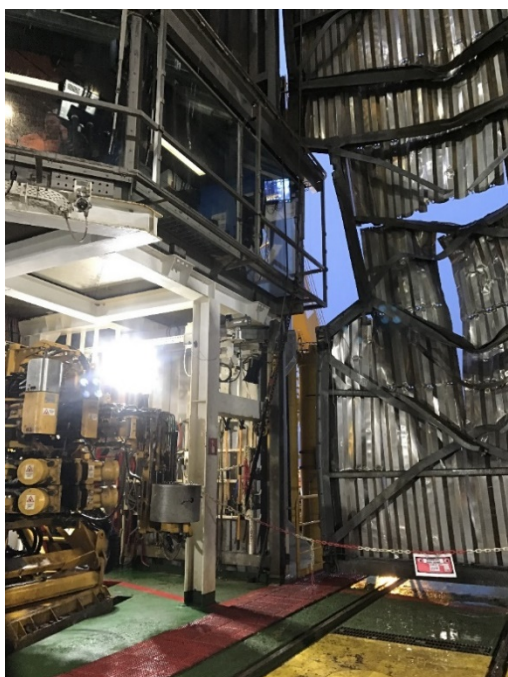
Bilde 2: Bildet viser borebu og skade på V-dør hvor stigerøret traff. Bildene er tatt om bord av Ptil sin granskingsgruppe.

I fallet skadet stigerøret V-døra ut mot rørdekk, og noe av utstyret som ble brukt til å transportere og håndtere røret fra stigerørdekket og inn til boredekket, blant annet gorilla armene. I tillegg ble stigerøret skadet og måtte erstattes.

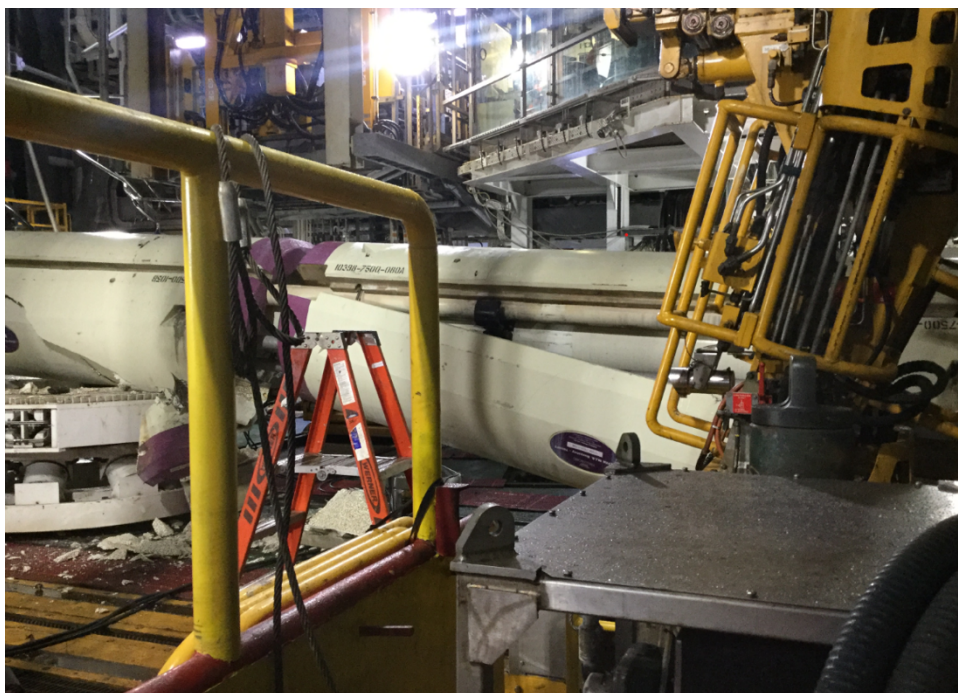
Bilde 3: Bildet viser stigerøret liggende på boredekk og oppå arbeidsbordet etter hendelsen. Borebu sees i øvre del av bildet. Bildet er hentet fra Seadrill sin presentasjon av hendelsen.

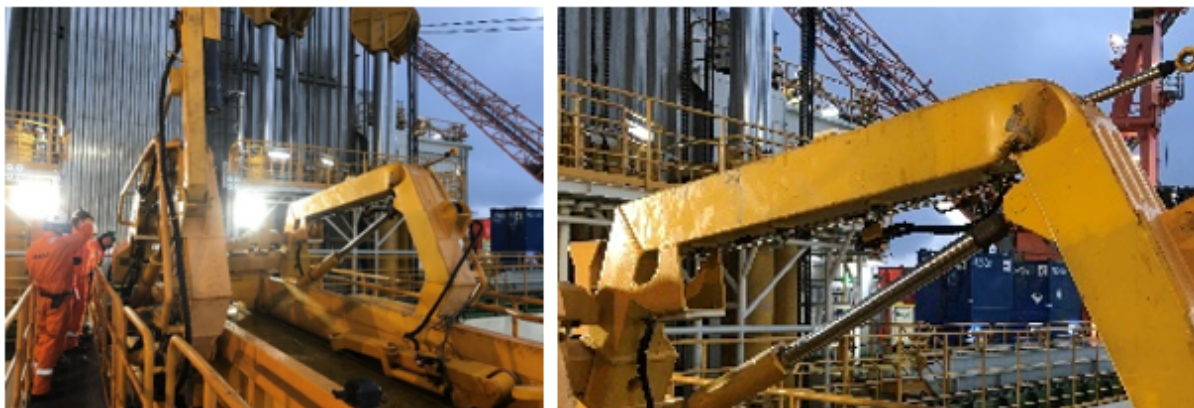
Bilde 4: Bildene viser gorillaarmene for stigerør installert på rørbroen, og hvordan disse var bøyd av vekten til stigerøret etter hendelsen. Bildene er tatt om bord av Ptil sin granskingsgruppe.

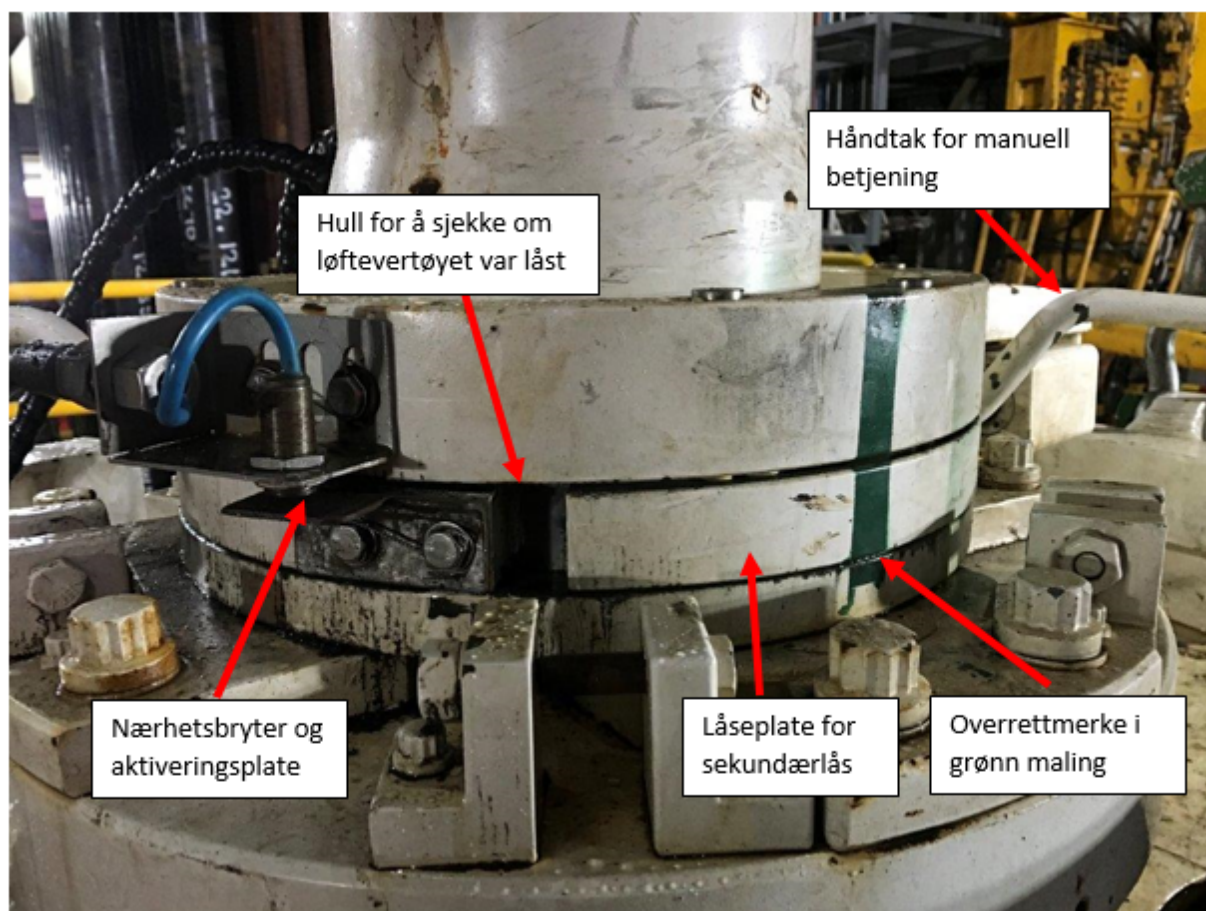
Bilde 5 viser toppen av det aktuelle løfteverktøyet i låst posisjonen. Ved siden av nærhetsbryteren og aktiveringsplaten var et av hullene hvor det var mulig å se en av de fire indikatorstengene for stempelet dersom verktøyet var ulåst. Bildet viser også platen for sekundærlåsen, det påmalte overrettmerket i grønt, og håndtaket som muliggjorde manuell betjening av sekundærlåseplaten. Disse beskrives i kapittel 5.1.2 og kapittel 5.1.3.

Bilde 5: Bildet av løfteverktøyet involvert i hendelsen. Bildet er tatt om bord av Ptil sin granskingsgruppe.

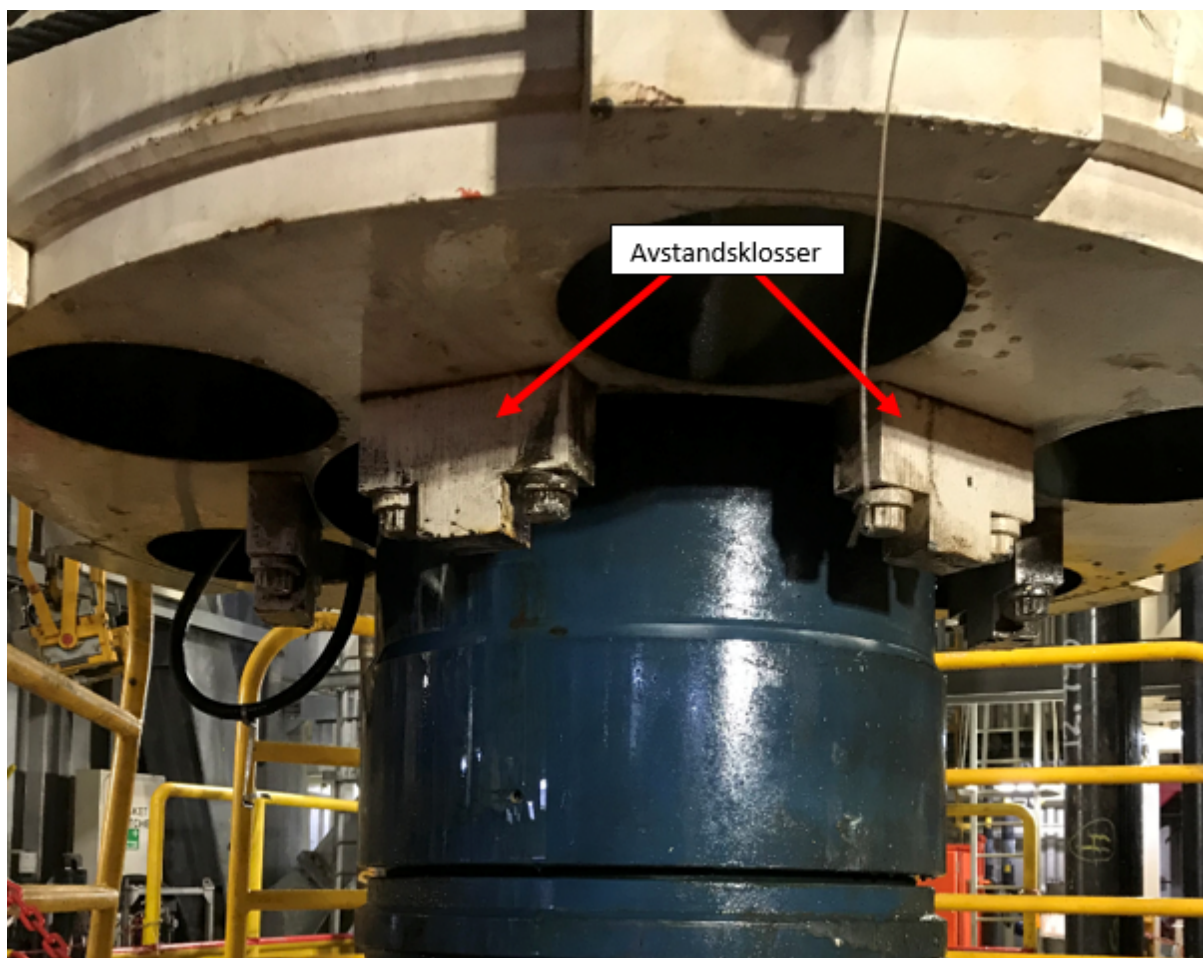
Løfteverktøyet ble montert til stigerøret ved å føre verktøyet inn i røret. Det var påmontert avstandsklosser på løfteverktøyet som skulle sikre at ringspor i stigerøret og profil i låseringen passet overens. Når avstandsklossene hvilte mot kanten av stigerøret var løfteverktøyet i riktig posisjon.

Bilde 6: Bilde av avstandsklossene, og også deler av låseringen i blått. Bildet er tatt om bord av Ptil sin granskingsgruppe.

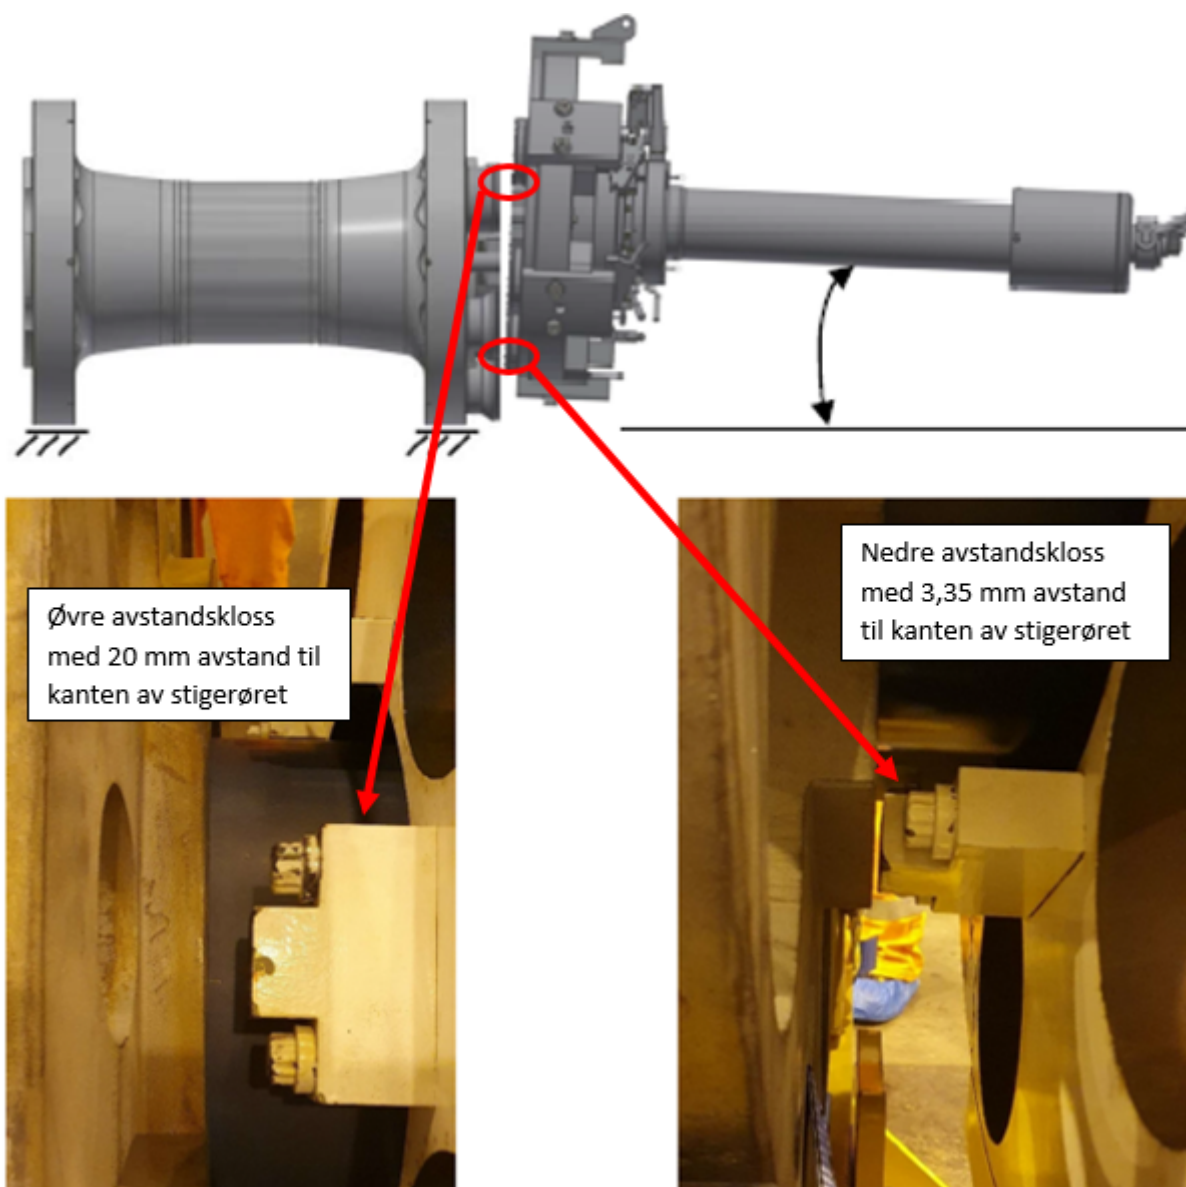
Bilde 7: Testing på land

Denne teorien bygger på at selv om låseverktøyet på et tidspunkt var helt inne i stigerøret og at avstandsklossene var presset tett mot røret, kan det ha skjedd en forskyving i ettertid. Dette må ha skjedd i tiden mellom boredekkarbeideren så at løfteverktøyet ble ført inn i røret når det kom inn på boredekk, og idet vedkommende så at platen for sekundærlåsen beveget seg under selve verifikasjonen. Testing på land viste at hvis løfteverktøyet var inne i stigerøret og ikke hang i heisespillet ville det få en vinkel på 2 til 2,2 grader mot stigerøret. Under testen ble verktøyet trukket ut slik at det i toppen var 20 mm avstand mellom avstandsklossen og stigerøret. Røret fikk da en avstand til avstandsklossen i bunn på 3,35 mm. Under disse betingelsene ble ikke løfteverktøyet låst til stigerøret når det ble testet på land. Dette er vist på tegning og bilder nedenfor, hentet fra testrapporten til Sub Sea Services

Seadrill har i sin gransking konkludert med at dette er den mest sannsynlige årsaken til hendelsen.
