# Granskingsrapport

| Rapporttittel<br>Gransking - arbeidsulykke med ammoniakkeksposering - Naturkraft | Aktivitetsnummer<br>032000001 |

Under arbeidet med å skifte en ventil på fyllerøret inn på ammoniaktank 2, begynte ammoniakkløsning å sprute ut da flensen ble løsnet.  
En person fikk etseskader på huden og i øynene, og en person pustet inn ammoniakkdamp og fikk mindre slagskader på arm og fot.

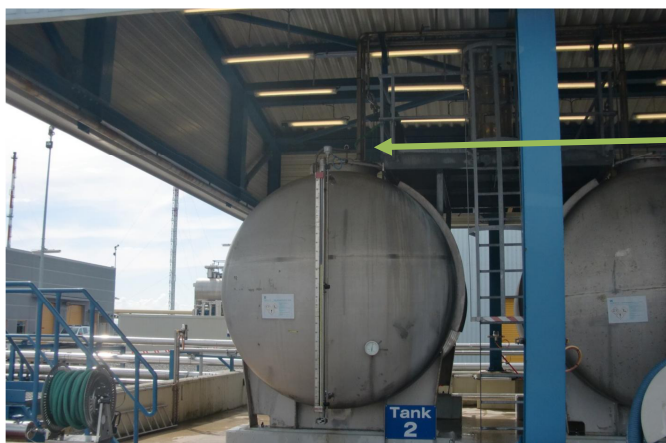
Stedet hvor arbeidet skal foregå

Det var to personer som skulle utføre arbeidet. En skulle være sikringsvakt siden arbeidet skulle foregå på utsiden av rekkverket på reposet mellom ammoniakk-tankene, og fallsele skulle brukes. ATen beskriver at tette briller og gassmaske skal brukes under arbeidet. Dette gjelder for den som skal skifte ventilen, men ikke for sikringsvakten.

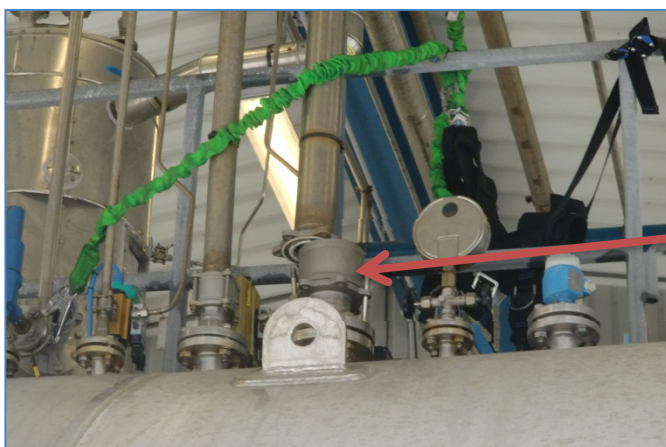
Den direkte årsaken til at ammoniakkløsning sprutet ut, var at det var et overtrykk på 0,25 bar i tanken. Fyllerøret går et stykke ned i væsken inne i tanken. Trykket presset på væsken i tanken slik at ammoniakkløsning kom opp gjennom fyllerøret og ut ved flensen da denne ble løsnet.

Ventil som skal skiftes

Arbeidet startet med at aktuatoren ble fjernet og ventilen åpnet manuelt for å drenere ammoniakkløsning som sto over ventilen ned i tanken. Da arbeidslaget hørte at dreneringen stoppet, fortsatte arbeidet. De oppdaget at boltene til ventilen ikke var trukket helt til. Boltene ble trukket til, men dette stoppet ikke lekkasjen. Det ble besluttet at ventilen måtte skiftes. Sikringsvakten fortsatte da med å klargjøre utstyr og verktøy oppe på reposet, mens den andre personen gikk ut på tanken og startet på demonteringen. Så snart boltene var løsnet, startet det å sprute ut ammoniakkløsning. Ammoniakspruten sto ut mellom ventilen og flensen på røret. Personen som arbeidet med demontering av ventilen og som sto ute på tanken, reiste seg opp og snudde seg vekk fra kjemikaliespruten. Spruten var så kraftig at den dekket hele personen. Personen fikk ammoniakkløsning inn bak brillene og innunder gassmasken og rev derfor disse av seg. Han klarte å komme seg over rekkverket, ut av fallselen, bort til lederen og ned fra reposet. Han kom seg til nøddusjen og begynte samtidig å fjerne klær. Etter kort tid mistet nøddusjen vanntrykket og personen løp inn i kontorbygget og inn i dusjen i garderoben. Han varslet samtidig om ammoniakklekkasjen. Lekkasjen var allerede detektert av linje-detektorene som står i kanten av området. Punktdetektorene over tankene var overbroet. Det betyr at detektorene gir alarm i kontrollrommet, men ingen aksjon i anlegget.

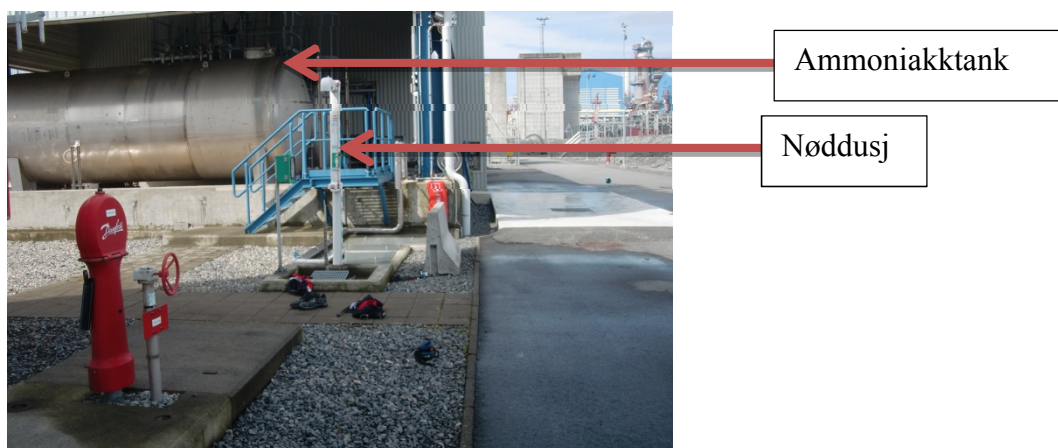
Sikringsvakten sto oppe på reposet da lekkasjen startet. Han så spruten stå over personen ute på tanken, men hadde ingen mulighet for å hjelpe til. Han var ikke utstyrt med noen form for verneutstyr mot ammoniakk. Etter å ha pustet inn ammoniakkdamp, rømte han fra stedet ved å hoppe ned fra tanken via en kabelgate. Høyden er omkring fire meter. Han rømte bort fra gasskyen og prøvde å varsle hendelsen via PA, men meldingen ble ikke forstått i kontrollrommet.

Da alarmen gikk, kom den som hadde arbeidet på ventilen løpende inn. Han meldt fra om hvor uhellet hadde skjedd. To personer løp da ut for å hjelpe sikringsvakten. De løp ut og delvis gjennom gasskyen for å lete etter sikringsvakten. De fant ham raskt på baksiden av tankbygget og hjalp ham inn i garderoben.
