# Granskingsrapport

Gasslekkasje på Mongstad 8.2.2010

T-Landanlegg

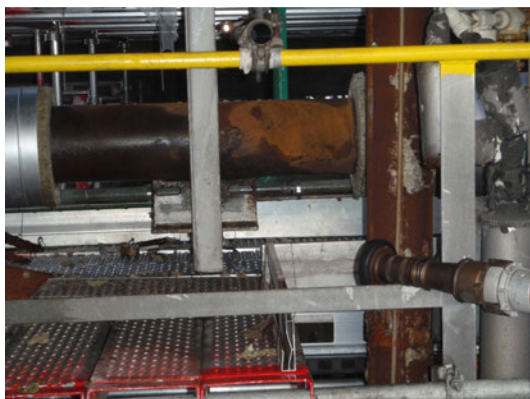
Bilde 1

Det var to isolatører som jobbet på stedet. Røret var i drift og inneholdt LPG med trykk ca 34 bar og en temperatur på ca 200 °C. Det var bygget forskriftsmessig stillas på arbeidsstedet med god tilgang, men noe trangt akkurat der arbeidet fant sted. Arbeidet som pågikk var sluttkapsling etter overflatebehandling og isolering. På dette stedet er det plassert et stag som kommer ovenfra og inn på skoen som holder selve røret på undersiden (se bilde 1). Røret isoleres med ca 5 cm isolasjon for deretter å kapsles. Avstanden mellom staget og røret er ca 1 cm. Dette medfører at det må utarbeides en spesielløsning, i form av en innsnevring i isolasjonen. Denne består av en spesialtilpasset plate som festes til den sirkulære kapslingen (se bilde 2). For å forenkle monteringen ble platen delt i to og dette medførte at de to delene skulle skjøtes sammen med nagler akkurat på det stedet hvor isolasjonen var tynnest og der kapslingen var nærmest røret.

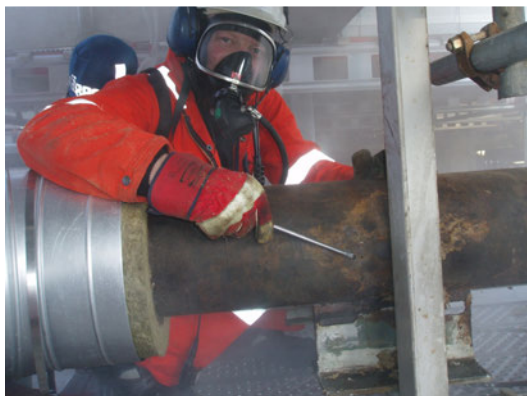
Bilde 3

Kl. 0905 oppstod en LPG-lekkasje etter at det ble boret hull gjennom røret med et 3,3 mm bor (se bilde 3 og 4). Lekkasjen ble umiddelbart rapportert til driftsoperatør av utførende isolatør. Lekkasjen ble lokalisert og fabrikkalarm aktivert kl. 0915 med etterfølgende evakuering.

Den direkte årsaken til lekkasjen var at det under arbeidet med å sammenføye de to platene i spesialløsningen, ble boret hull gjennom begge platedelene for å nagle disse sammen med poppnagler. Under denne operasjonen ble det samtidig boret hull i røret. Boret var ca 6 cm langt og verktøyet som ble brukt var en kraftig batteridrevet drill.

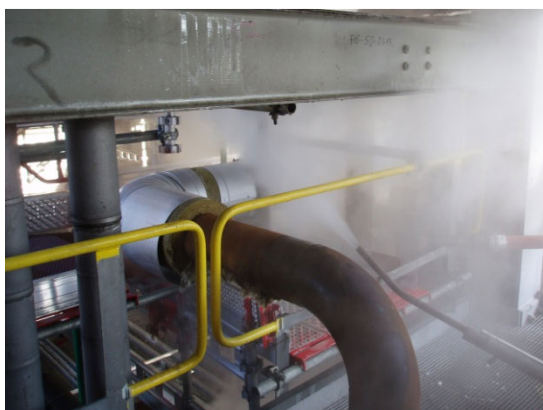
Bilde 5

Beredskapsorganisasjonen sperret av området og satte damplanse på lekkasjestedet (se bilde 5) og vannvegg mot naboområdet hvor det foregikk et annet modifikasjonsprosjekt. Det var ingen gassutslag på gassdetektorer i området. Den delen av anlegget hvor lekkasjen oppstod ble avstengt og trykkavlastet. "Faren over" ble kjørt kl. 1111.
