# Granskingsrapport

Rapporttittel  
Gasslekkasje på Mongstad 8.2.2010

Aktivitetsnummer  
001902001

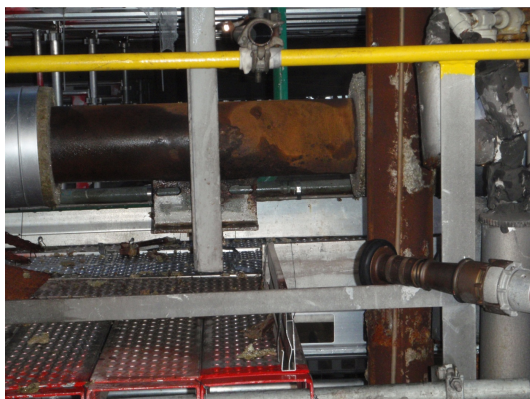
Bilde 1

Det var to isolatører som jobbet på stedet. Røret var i drift og inneholdt LPG med trykk ca 34 bar og en temperatur på ca 200 °C. Det var bygget forskriftsmessig stillas på arbeidsstedet med god tilgang, men noe trangt akkurat der arbeidet fant sted. Arbeidet som pågikk var sluttkapsling etter overflatebehandling og isolering. På dette stedet er det plassert et stag som kommer ovenfra og inn på skoen som holder selve røret på undersiden (se bilde 1). Røret isoleres med ca 5 cm isolasjon for deretter å kapsles. Avstanden mellom staget og røret er ca 1 cm. Dette medfører at det må utarbeides en spesielløsning, i form av en innsnevring i isolasjonen. Denne består av en spesialtilpasset plate som festes til den sirkulære kapslingen (se bilde 2). For å forenkle monteringen ble platen delt i to og dette medførte at de to delene skulle skjøtes sammen med nagler akkurat på det stedet hvor isolasjonen var tynnest og der kapslingen var nærmest røret.

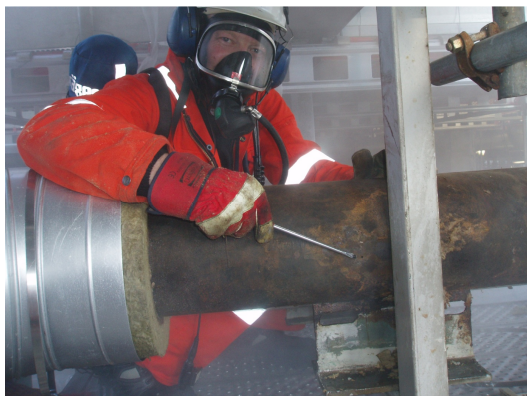
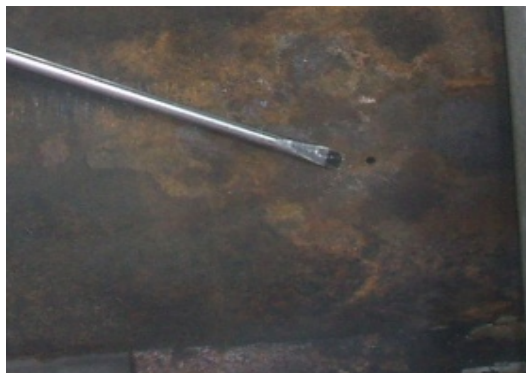
Kl. 0905 oppstod en LPG-lekkasje etter at det ble boret hull gjennom røret med et 3,3 mm bor (se bilde 3 og 4). Lekkasjonen ble umiddelbart rapportert til driftsoperatør av utførende isolatør. Lekkasjonen ble lokalisert og fabrikkalarm aktivert kl. 0915 med etterfølgende evakuering.

Den direkte årsaken til lekkasjen var at det under arbeidet med å sammenføye de to platene i spesialløsningen, ble boret hull gjennom begge platedelene for å nagle disse sammen med poppnagler. Under denne operasjonen ble det samtidig boret hull i røret. Boret var ca 6 cm langt og verktøyet som ble brukt var en kraftig batteridrevet drill.

- Risiko forbundet med å bruke drill på isolasjon rundt trykksatt utstyr var ikke vurdert. Drillen som ble brukt var kraftig og innholdet i røret holdt en temperatur på 200 °C. Temperaturen i røret innebar at karbonstålet ble mykt og lettere å bore i, sammenlignet med kapslingen på isolasjonen. Det kunne være vanskelig å oppdage at en var i ferd med å bore gjennom røret ettersom en måtte legge et visst press på drillen for å komme igjennom kapslingen.

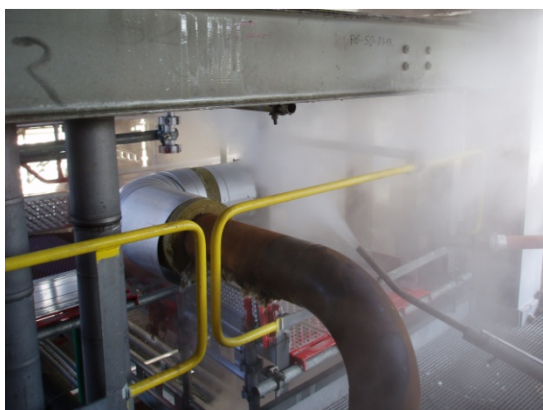
Bilde 5

Beredskapsorganisasjonen sperret av området og satte damplanse på lekkasjestedet (se bilde 5) og vannvegg mot naboområdet hvor det foregikk et annet modifikasjonsprosjekt. Det var ingen gassutslag på gassdetektorer i området. Den delen av anlegget hvor lekkasjen oppstod ble avstengt og trykkavlastet. "Faren over" ble kjørt kl. 1111.
