# Granskingsrapport

Rapport	
Rapporttittel Gransking av Troll C uønsket hendelse 24.10.2021 - Revidert	Aktivitetsnummer 001085030

Involverte	
Lag T-1 (Equinor sokkel)	Godkjent av / dato Kjell M. Auflem e.f. tilsynsleder 13.05.2022
Deltakere i granskingsgruppen Bente Hallan, Thom Fosselie	Granskingsleder Morten A. Langøy

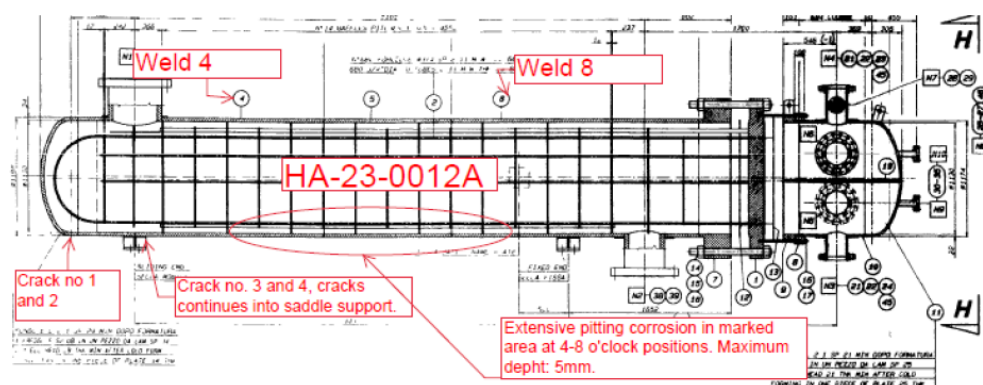
### HA-23-0012A, skadeomfang etter utført inspeksjon

Om bord på Troll C ble mulige lekkasjesteder undersøkt visuelt og seinere sprekker identifisert på utsiden av kjølerskallet med bruk av penetranttesting, etter at overflatene var rengjort. Først på HTA-kjøler der lekkasjen først ble oppdaget, se Figur 8 og Figur 9, seinere på HTB-kjøler der sprekkomfanget ikke var like stort.

Figur 8: Områder med sprekkindikasjoner og korrosjon. (Equinor)

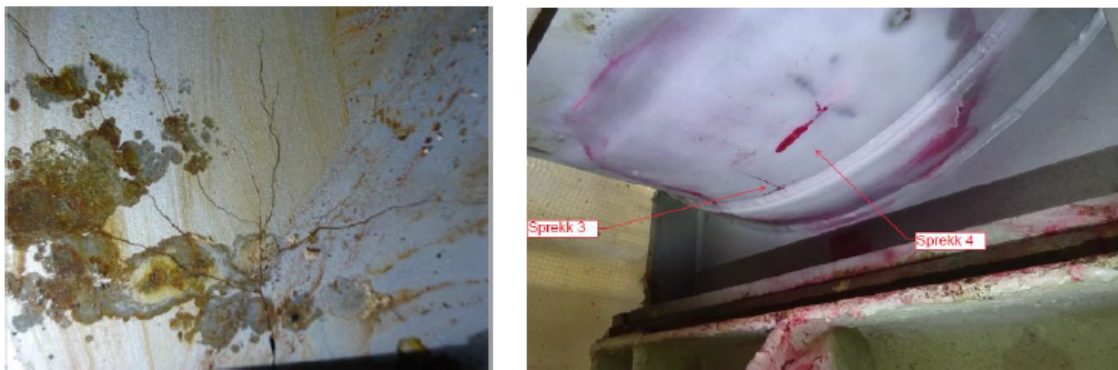
13:15	5. Blålysmøte Utført sandblåsing og penetranttest på sprekker på HTA-kjøler. Dagens status viser komplisert sprekkenettverk ved sveis på endelokk og ved 1. support. HTB-kjøler har ikke påvist flere synlig sprekker siden forrige rapport. HTB-kjøler har mindre skadeomfang, prioriterer videre inspeksjon og reparasjon av HTB.
<b>29.10</b>

Figur 9: Visuelt bilde av sprekk 1 (venstre) og penetrantindikasjoner av sprekk 3 og 4 (høyre). (Foto: Equinor)

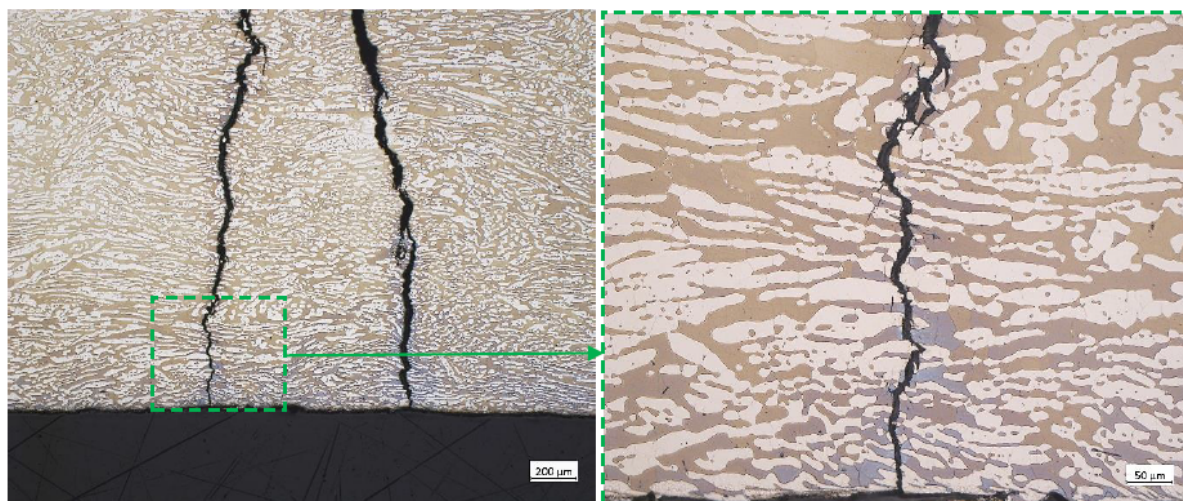
En skive med diameter på 18 cm i full veggtykkelse ble kuttet ut fra HTB-kjøleren der det var påvist sprekker og materialteknisk undersøkt ved Equinors materiallaboratorium på Rotvoll. Mikrostruktur (der ferritten er mørk og austenitten lys) og sprekkmorfologi er vist i figuren under.

Figur 10: Prøven er tatt ut parallelt med sveis, og sprekkene går derfor i aktuelle tverrsnitt først gjennom sveismetall så gjennom grunnmaterialet mot innvendig overflate. (Foto: Equinor)

Det ble konkludert med at sprekkene var gjennomgående, og at de skyldtes kloridindusert spenningskorrosjon som hadde startet på utsiden. Materialet var av normal duplex mikrostruktur i både sveis og grunnmateriale. Ingen skadelige intermetalliske faser eller sveisefeil påvist. Kjemisk sammensetning, hardhet og slagseighet i henhold til Norsok M-630 datablad D45.

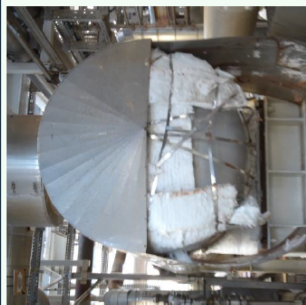
Klorid spenningskorrosjon (CSCC) identifisert på to gasskjølere på Troll C (NCS).

Bilde 1: Delvis avisolert gasskjøler.

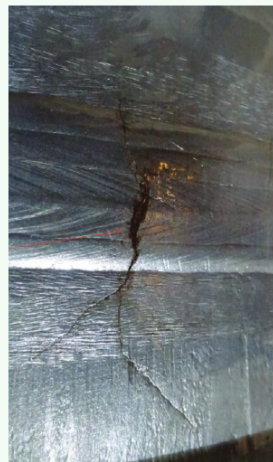
Bilde 2: Feltobservasjon på gasskjøler.
