# Granskingsrapport

Brann på Valhall PCP den 13.7.2011

Brannen i avluftingsrørene fra kompressorene på Valhall PCP oppstod som en følge av at en kranmotor havarerte. Havariet medførte en mindre brann i maskinrommet og glødende partikler fra eksosrøret blåste over og antente brennbare gasser fra avluftingsrørene. Det viste seg vanskelig å slokke brannen, og en valgte til slutt å bruke beredskapsfartøy med brannkanon til dette. Brannen varte i en time og trettisju minutter fra den ble oppdaget.

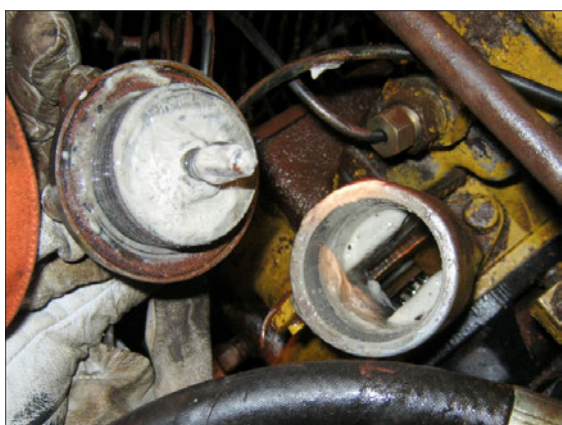
Det som først skjer, er et akselbrudd i kjølevannspumpen til A-motoren. Dette medfører at A-motoren mister kjølevannssirkulasjonen. Kjølevannet kjøler både motorblokken og eksosmanifolden. Tapet av sirkulasjon medfører at kjølevannstemperaturen stiger. Maskinens overtemperaturbeskyttelse, to temperaturfølere som henholdsvis skal gi lydalarm i krankabin og automatisk stenge ned maskinen, feiler i å detektere temperaturstigningen. Dette medfører at motorblokken og eksosmanifolden blir overopphetet. Den høye eksostemperaturen, muligens i kombinasjon med økt eksosmengde som følge av innblandet vanndamp, medfører at glødende partikler fra A-motorens kombinerte gnistfanger og lydpotte blir blåst ut av eksosrøret. Tekniske undersøkelser av den kombinerte gnistfangeren og lydpotten i etterkant viser at den har vært i svært dårlig tilstand som følge av korrosjon.

Figur 1 Påfyllingslokk og stuss for motorolje, motor A etter havariet

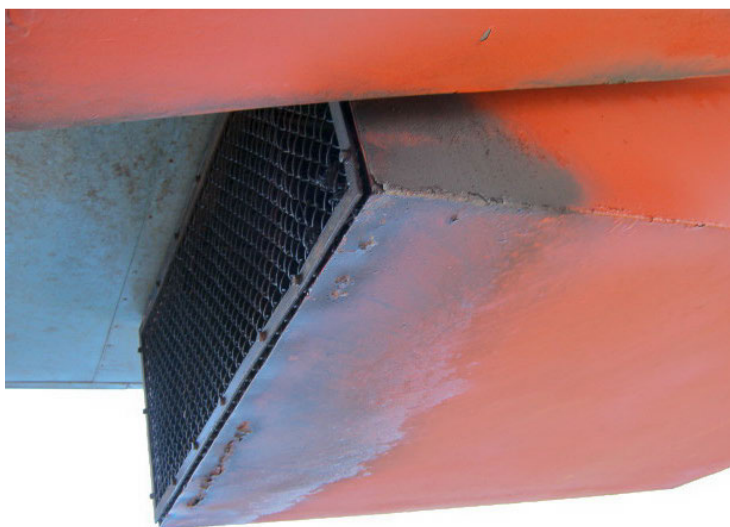
Figur 2 Spor etter kjølevæskelekkasjen omkring luftinntak kranmaskinrom som er plassert under motor A

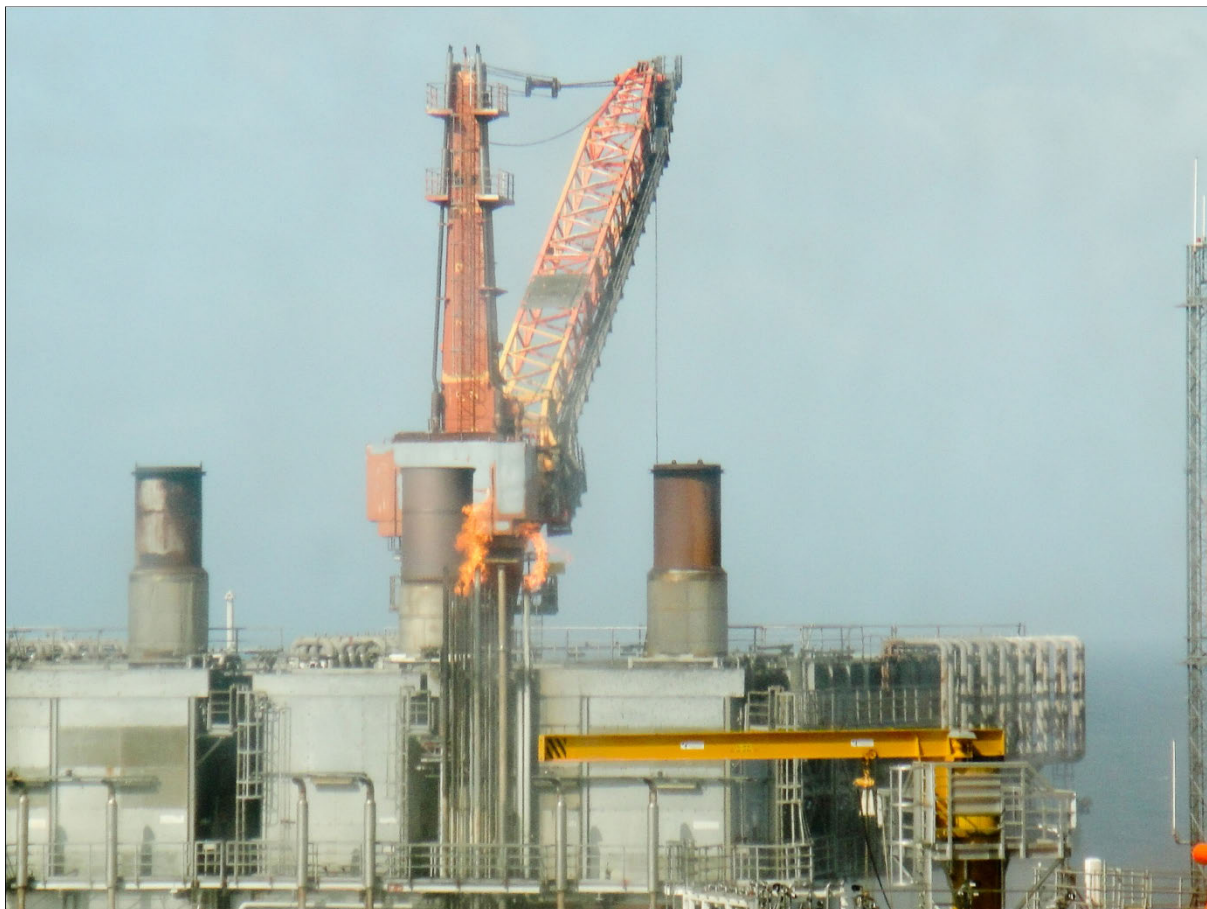
Seniormekanikeren ser ut vinduet mot gangveien, men kan ikke se at det foregår noe arbeid ved gangbrua som kan forklare observasjonen. I neste øyeblikk kikker han høyere opp på PCP og ser da at det brenner i avluftingsrørene. Han vurderer flammene til å være to meter høye og en meter i diameter.

Figur 3 Brannen i avluftingsrørene sett fra PH-innretningen kl. 17.10

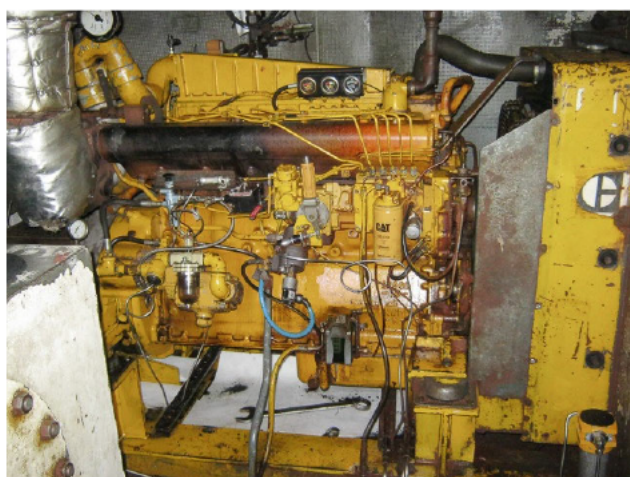
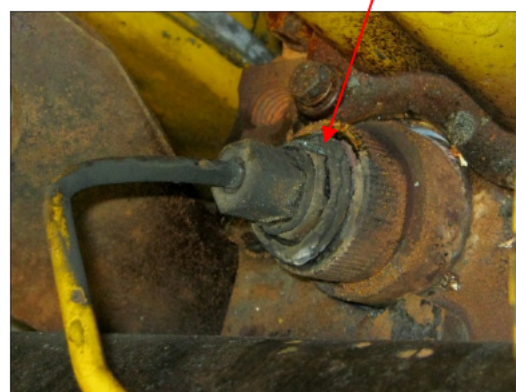
Pakning som hadde tatt fyr

Figur 4 Kranmaskinrom PCP, motor A til venstre og detaljer innsprøytningsdyse for sylinder nr 6

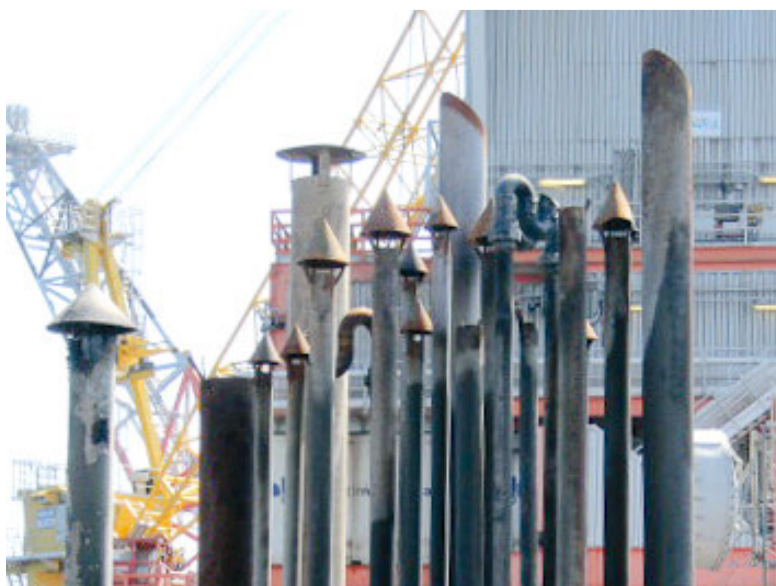
Figur 5 Avluftsingsrørene etter slokking

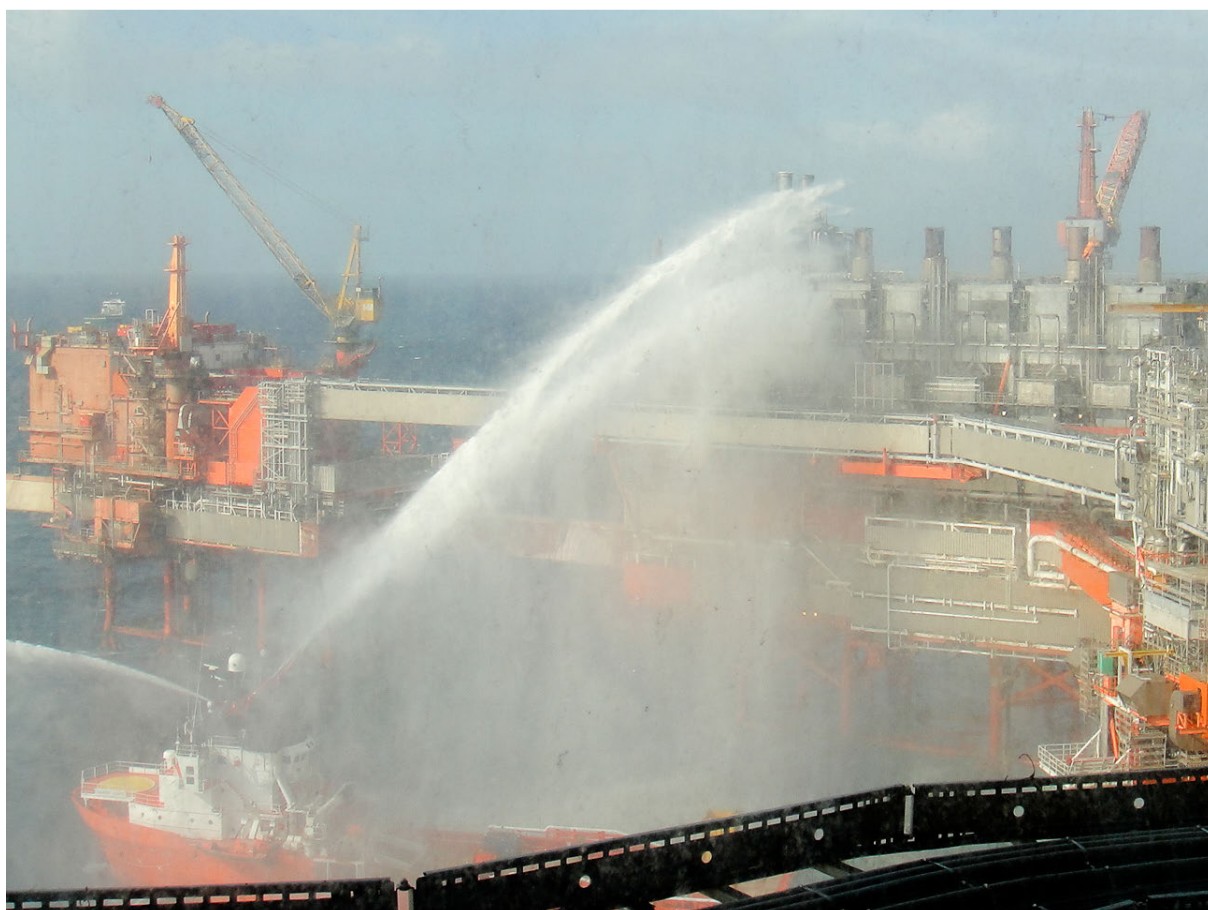
Figur 6 Slokking pågår. Bilde tatt fra PH kl. 18.02

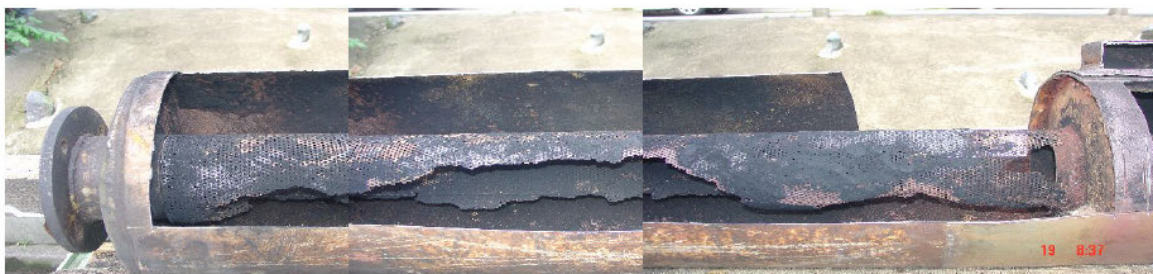
- a) Enheten var i stor utstrekning korrodert på utsiden. Korrosjonen var så framskreden at deler av sotoppsamlingsboksen hadde huller som tillot at oppsamlede partikler kunne slippe ut. Dette betyr at gnistfangeren har vært virkningsløs mens den har vært i bruk. Korrosjonen var framskreden, og skader på det perforerte røret er konsistent med lang tids bruk og viser at enheten har vært ineffektiv i lang tid som gnistfanger samt at det ikke var mulig å reparere den.

- b) Reparasjon som var gjort på enheten, var en rustfri stålplate som var sveist uten-på enheten i den ene enden, 40,5 cm opp fra innløpet, pluss en rustfri sveising ved utløpsflensen. Fjerning av stålplaten avdekket at deler av det opprinnelige ytre røret som omslutter enheten, manglet helt. Da enheten har vært montert vertikalt, har korrosjonsutviklingen tatt lang tid. Rapporten konkluderer med at enheten har vært i drift langt ut over levetiden. Det betyr at sikkerhetsfunksjonen som gnistfangeren utgjør (barriereelementet, se observasjon 6.1.7) ikke har fungert på lang tid.

Figur 7 Kranmotorens kombinerte gnistfanger og lydpotte etter undersøkelse (foto: Universal Silencer Europe Ltd)

- c) Det perforerte røret som skal holde fast det akustiske dempningsmaterialet i enheten, var ødelagt, et stort område av røret var borte, og store områder av det perforerte stålrøret var degradert og løsnet. Dette kan resultere i at varmt dempningsmateriale blir blåst ut av enheten.
- d) Biter av det som antas å være det perforerte røret, ble funnet i sotoppsamlingsboksen.
- e) Ifølge rapporten må inspeksjon som avdekker omfattende utvendig korrosjon på enheter, anta at enheten er mer skadet innvendig, da det innvendige perforerte røret normalt er det svakeste elementet. Det er ikke anbefalt å reparere korroderte enheter. De må skiftes ut.
- f) Perforert stålgitter eller løse partikler fra det akustiske dempningsmateriale vil ha like høy temperatur som eksosgassen og kan utgjøre en antennelseskilde.
- g) Lydpotten var ikke merket slik at produsent eller annen identifikasjon framgikk.

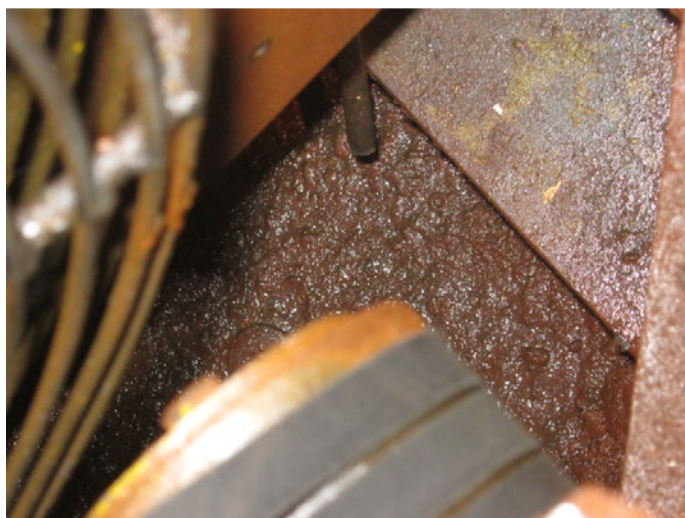
Kranmotorens vedlikeholdshistorikk viser at det har vært benyttet ulike typer kjølevæske, og at disse har blitt blandet. Eksempler på at ulike kjølevæsker har blitt blandet, er nevnt i FAO-030407 den 18.4.2005: ”Kjølesystemet på motor var oppfylt med Pneumatic Tool Antifreeze Lubricant. Dette medfører for dårlig kjøling og beskyttelse mot tæring, grunnet at anlegget blir fullt av skum under gange, og kjøler dårlig, samt frostbeskyttelsen blir feil.”

Det er opplyst at det ved bruk av rett kvalitet på kjølevæske og rett blandingsforhold ikke vil opptå korrosjon på en motor selv etter 20 000 timers drift. Den kjølevæsken som ble analysert etter brannen, ble av laboratorieingeniøren beskrevet som ”brun av farge og luktet meget ille”. Dette kan ha sammenheng med at det har vært en forråtnelsesprosess i kjølevæsken. (jf. e-post fra BP datert 25.11.2011).

Figur 8 Kjølevæske av rødbrun farge på matter under kranmotor

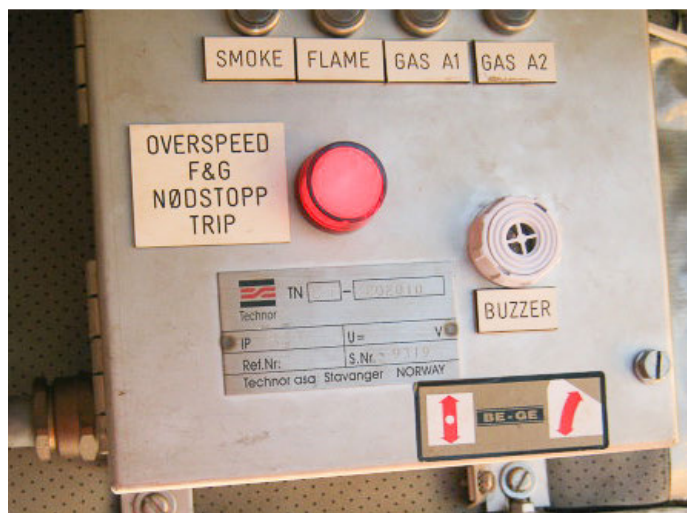
- d) I forbindelse med ferdigstillelse ("commissioning") av prosjekt for etablering av brann- og gassradiolink mellom kranen og SKR, framkommer det at alarm og lys i kranførerens lokale brann- og gasspanel (PF-035) har blitt testet og har virket den 16.11.2003 (referanse nr. 32). I vedlikeholdsrutinen for årlig vedlikehold av kranens brann- og gasskommunikasjon står det "Sjekk at lyd og lyssignal i lokal panel i kranen fungerer". PF-035 er ikke nevnt i TAG-listen for rutinen, kun panel PC-010 hvor det også er lys og lydsignal (referanse nr. 17 e). Dette er som nevnt i avvik 6.1.6 ikke synlig eller hørbart for kranføreren. Heller ikke vedlikeholdsrutiner for varmedetektorer omfatter test av lokalt panel (referanse nr. 17 f).

Figur 9 Kranførers brann- og gassalarmpanel i krankabin (PF-035)

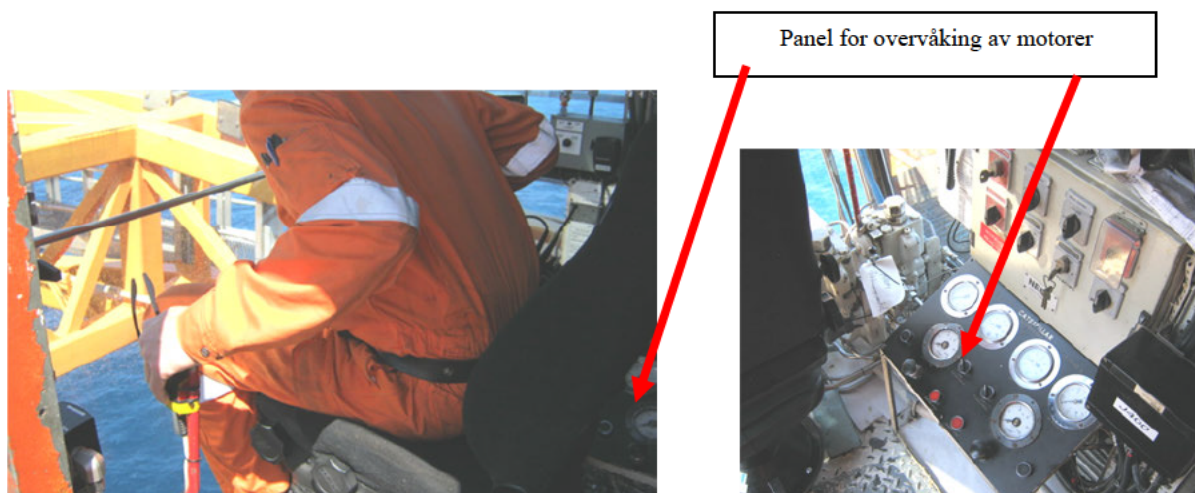
- a) Instrumenter for overvåking av temperatur, oljetrykk og turtall på motorer er plassert til høyre, delvis bak kranføreren når kranen kjøres (Figur 10). Det er ikke lydsignal eller annen varsling av unormale verdier knyttet til dette panelet. Panelet er eneste informasjonskilde om motortilstand når maskinbeskyttelsen ikke er i drift (se avvik 6.1.1 om maskinbeskyttelse).

Figur 10 Kranfører i krankabin, instrumenter for overvåking av motorer er plassert til høyre og delvis bak kranfører når kranen kjøres

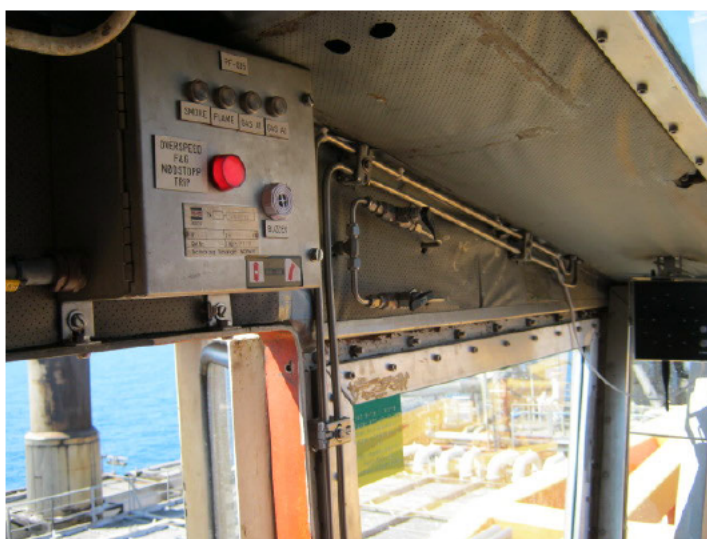
- b) Brann- og gasspanel for lokal varslings av kranfører er plassert bak kranfører og høyt oppe slik at det ikke kan ses fra kranførerstolen med mindre kranfører snur seg og ser opp på det (Figur 11). Test under befaringen viste at lydsignalet som skal påkalle kranførerens oppmerksomhet hvis det går en alarm, er satt ut av funksjon. Det er registrert at lydsignalet ble koplet fra i 2005 (KAO-044177 datert 5.8.2005). Lyssignalet er også satt delvis ut av funksjon (se avvik 6.1.4). Når det virker, kan lydsignalet gi et lydnivå på mellom 79- og 107 dB (fabrikantens tekniske datablad).

Figur 11 Brann- og gasspanel for lokal varslings av kranfører er plassert bak kranfører og over døren. Lydsignalet er satt ut av funksjon.

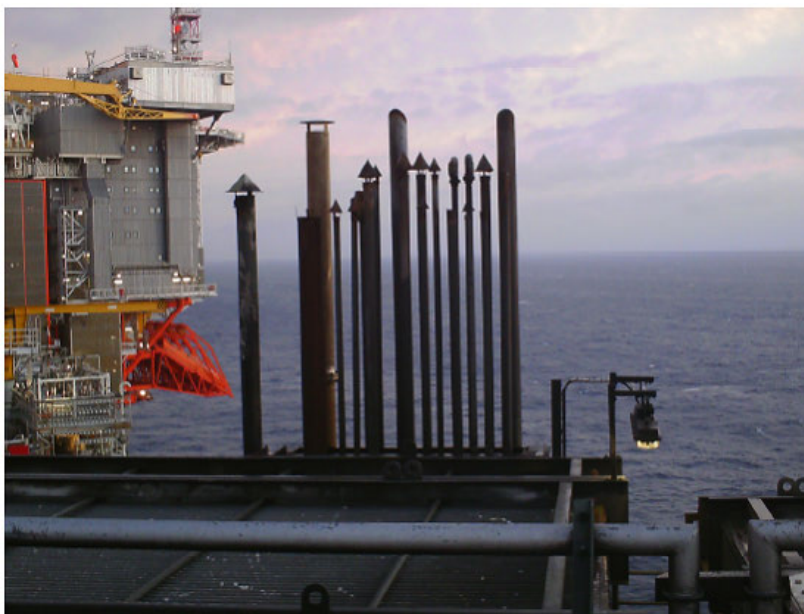
- a) Det er en lysarmatur få meter fra avluftingsrørene. Det var ingen synlige skader på armaturen, og med den aktuelle vindretningen er armaturen på vindsiden av avluftingsrørene slik at gassen ble ført bort fra armaturen (Figur 12). Sannsynligheten for at dette har vært tennkilde, anser vi som lav.

Figur 12 Lysarmatur plassert på vindsiden av avluftingsrørene.

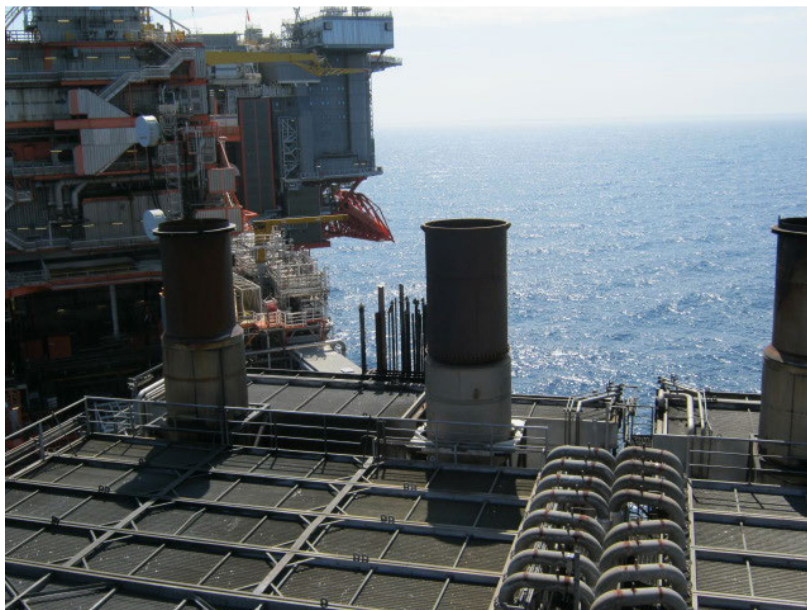
- b) Eksosrøret fra nærmeste turbin er plassert nærmere enn 10 meter fra avluftingsrørene, og vindretningen gjør at flammer, varme eller glødende partikler som måtte bli blåst ut av eksosrøret, kan nå gassen fra avluftingsrørene (Figur 13). Turbinen var i stabil drift på det aktuelle tidspunktet, og det er ingen indikasjoner på at noe unormalt har skjedd. Temperaturen på eksosen er ikke tilstrekkelig til å antenne gassen. Sannsynligheten for at turbineksosen har vært tennkilde, anser vi derfor som lav.

Figur 13 Turbineksosen er plassert på vindsiden av avlufts-rørene. Bildet er tatt fra PCP-kranen.

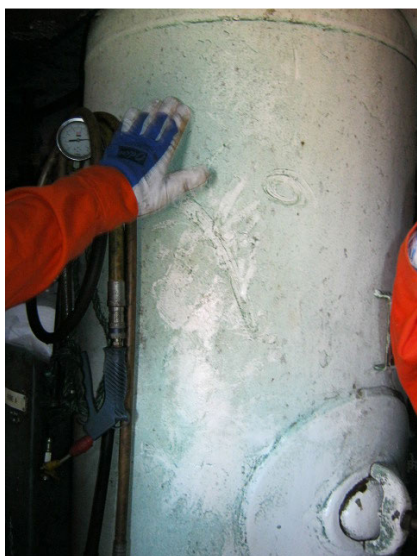
- c) Det er også vurdert om brennende partikler har blitt blåst ut av kranmaskinrommet som en følge av motorbrannen. En tidlig teori var at glødende eller brennende malingsflak, isolasjon eller liknende, dynket med diesel, har blitt ført med vinden til avlufts-rørene. Utløften fra maskinrommet blåste rett mot avlufts-rørene i den posisjonen kranen stod i ved løfteoperasjonene til og fra fartøyet, og inspeksjon av utluftkanalen viste at denne var sotet (Figur 15). I tillegg var vindretningen fra kranen og mot avlufts-rørene (Figur 13). I maskinrommet var det sprøytet ut en grønn væske som viste tydelig på den hvite trykklufttanken plassert mellom maskinene og utluftkanalen (Figur 14). Den grønne fargen samsvarte med fargen på dieselen i tanken i maskinrommet. Laboratorieanalyser (referanse nr. 33) viser imidlertid at det grønne fargestoffet ikke stammer fra merket diesel. Vi kunne heller ikke lukte diesel, og senere tekniske undersøkelser har ikke avdekket noe som skulle tilsa at det har vært en diesellekkasje i rommet. Sannsynligheten for at dette skulle ha antent gassen i avlufts-rørene, vurderer vi således som liten.

Figur 14 Spor etter ukjent væske på startlufttank inne i motorrommet.

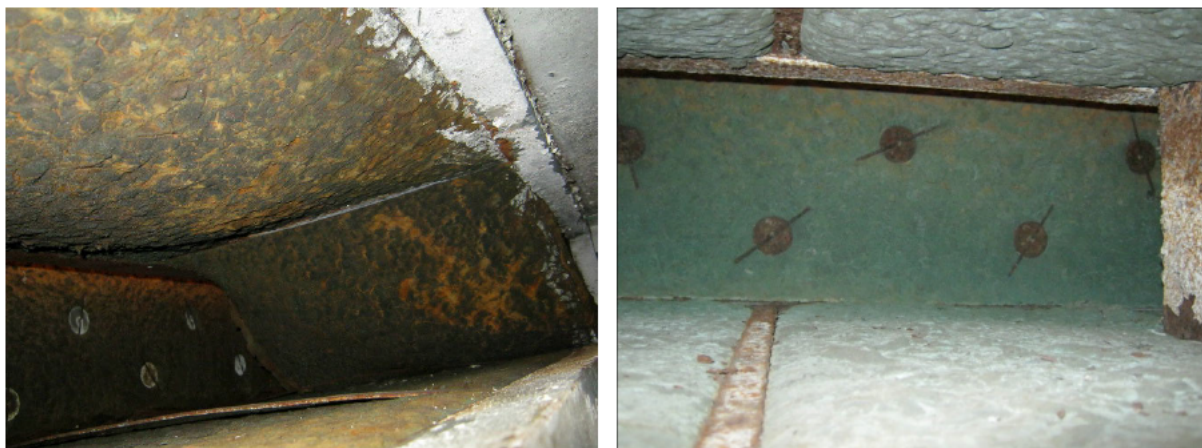
Figur 15 Utluftkanal fra maskinrom på PCP (til venstre). Utluftkanal fra tilsvarende maskinrom på QP (til høyre).

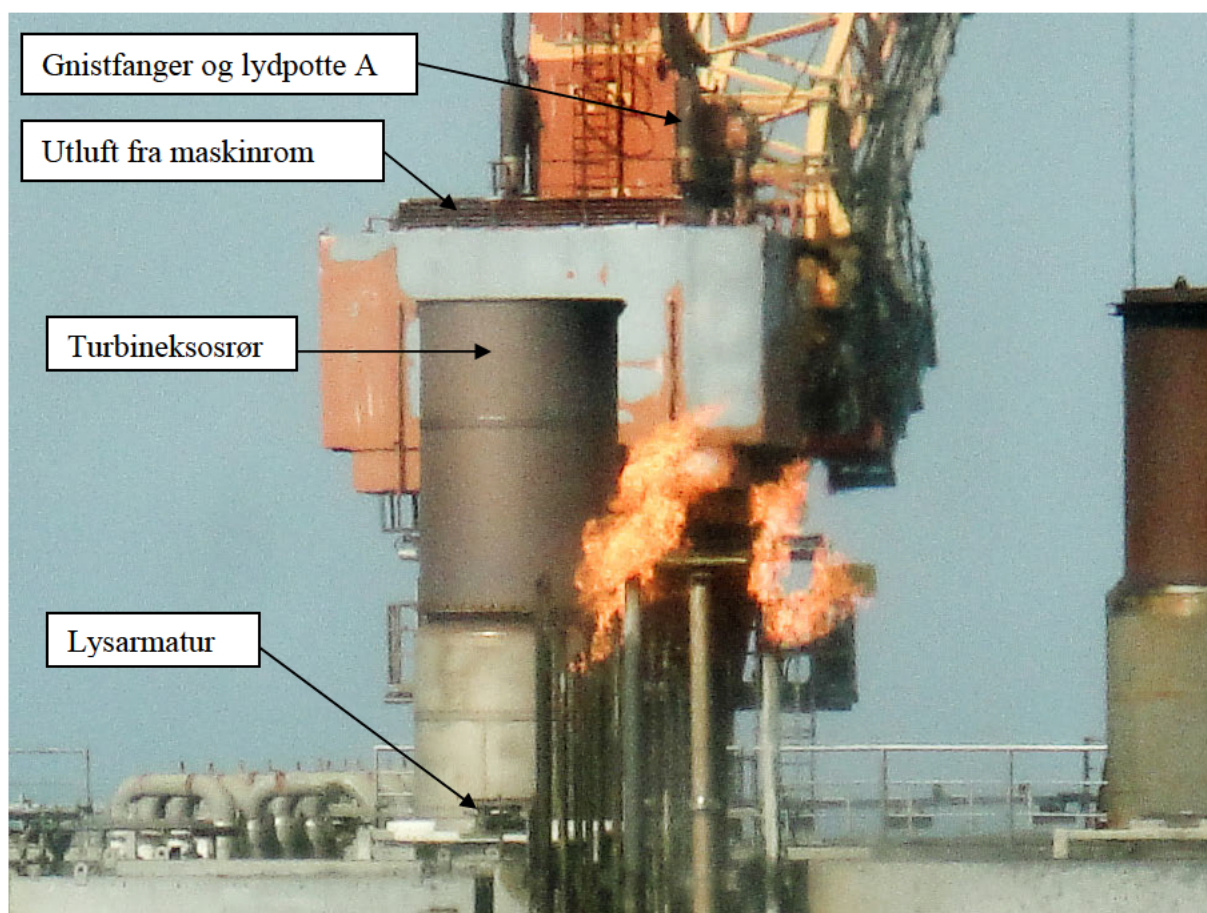
- d) Den overveiende mest sannsynlige tennkilden er partikler (sot, metallgitter eller akustisk isoleringsmateriale) fra gnistfanger- lydpottesystemet. Da kranmotor A havarerte, ble disse ført med eksosstrømmen. Hvordan dette kan ha foregått, er beskrevet nærmere tidligere.

Figur 16 Oversiktsbilde som viser lysarmatur, turbineksosrøret, utluftkanal fra kranmaskinrommet og kombinert gnistfanger og lydpotte.

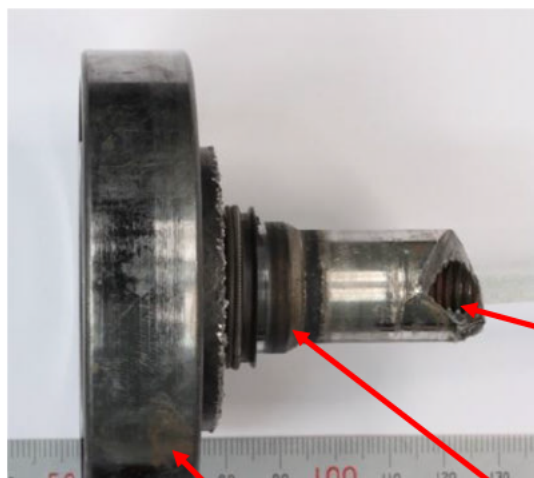
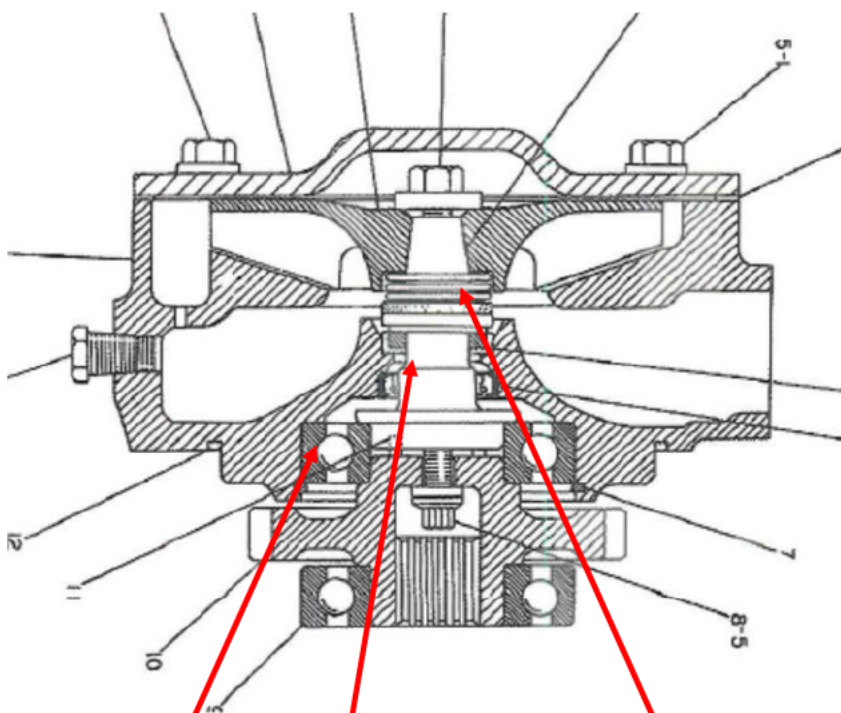
**Vedlegg E: Foto av avrevet aksling og skjematisk tegning av kjølevannspumpen  
(Illustrasjon laget av BP)**

Akslingen i kjølevannspumpen og kjølemediet er undersøkt av Exova på oppdrag fra BP. Laboratorieundersøkelsene viser at bruddet sannsynligvis har oppstått som følge av mekaniske skader på den ytre overflaten, som har utviklet seg på grunn av materialutmatting. Akslingen var generelt korrodert på indre og ytre overflater. Korrosjonsproduktet var typisk oksidasjon. Vann og klor i kjølemediet har bidratt til korrosjonen. Se vedlegg E for detaljer omkring bruddstedet.

Brudd/mekanisk tetning
