Havindustritilsynet  
Att: Kjell Arild Anfinsen  
Postboks 599  
4003 Stavanger

Vår referanse: 2025-024841  
Deres referanse: 2025/983  
28. juli 2025

## **Equinor - Hammerfest LNG – Bekreftelse på oppfyllelse av pålegg**

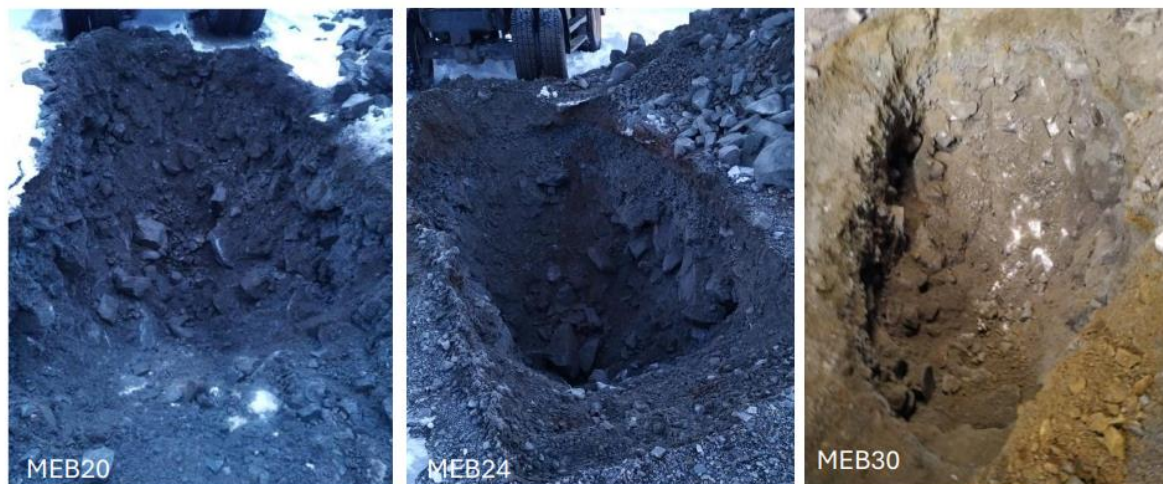
*Fotografier av massekvalitet fra tidligere sjaktgraving*

*Prøvene ble analysert for standard miljøgifter (8 met, PAH16, PCB4, BTEX, alifater). Et utvalg prøver rundt MEG-tankene ble også analysert for glykol og PFAS. Resultatene viste:*

- *Det ble påvist forurensning i to begrensede områder, henholdsvis rundt MEB 46 (alifater-tilstandsklasse 5) og MEB 49 og 52 (sink- tilstandsklasse 3). Begge disse forekomstene ble fjernet ved tiltak i 2024- 2025.*
- *Syv prøver av løsmasser fra 0-100cm under terreng ble analysert for glykol. Resultatene viste ingen prøver med detektert innhold av etylenglykol*
