# Granskingsrapport

Rapporttittel  
Granskingsrapport etter ulykken på Oseberg B 7.5.2009

Aktivitetsnummer  
001053010

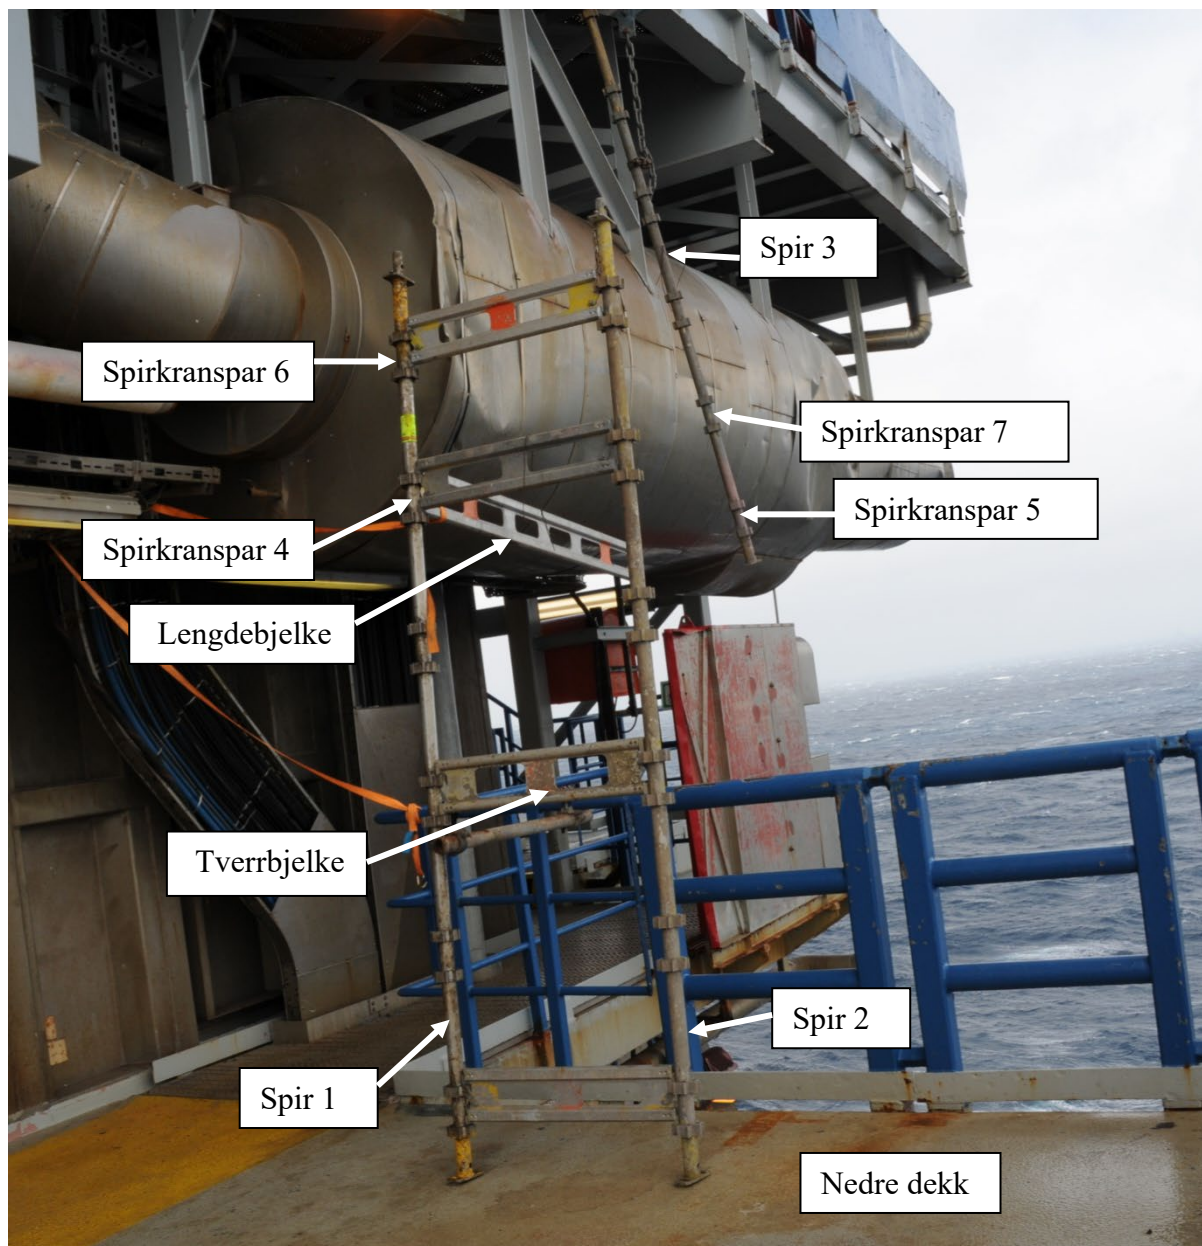
Bilde 1 viser gjenværende stillasdelar etter ulykken. Stillaset var et halvt hengende knektestillas. Den ene enden sto inne på dekk (spir 8 og 9) og den andre enden (spir 3), med knekt, var hengt opp med kjetting (1) i en H-bjelke i dekket over.

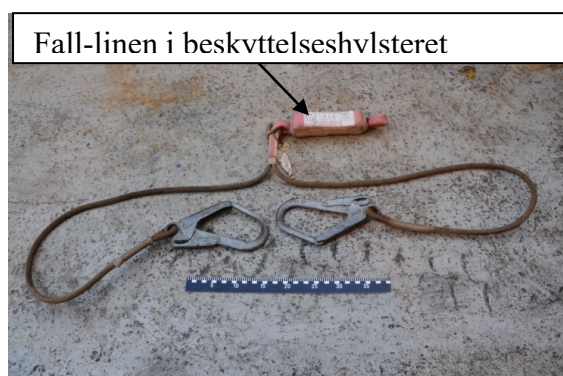
Bilde 2 viser Y-linen med krok 1 og krok 2

holder seg i lengdebjelken som på dette tidspunktet var festet i spirkransparene 6 og 7 og hadde festet den ene kroken i sikkerhetsselen til lengdebjelke 6-7 (krok 1 i Y-linen, se bilde 2). Den andre kroken (krok 2) på Y-linen var igjen festet i krok 1. Han løsner låseleppene som låser lengebjelkene 4-5 og 6-7 til spirkransparene på spir 3 (se bilde 3 og 4). Dette for at de deretter skulle kunne fjerne lengebjelkene stående på nedre dekk.

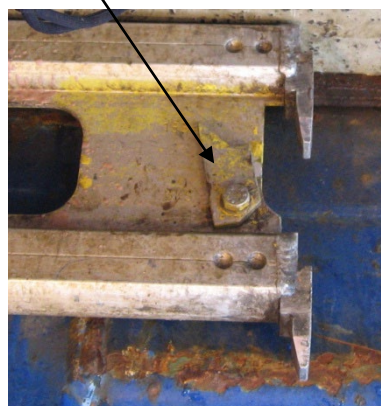
I et ferdig montert stillas er lengebjelkene montert ned i spirkranser (festeordning på spiret som lengebjelken er festet til) på stillasets spir i hver ende og låst fast ved hjelp av låselepper. Låseleppene hindrer at lengebjelkene kan bli løftet ut av spirkransene de er montert i. Bilde 3 viser lengebjelken montert i spirkransparet og låseleppen i låst posisjon. Bilde 4 viser låseleppen i åpen posisjon.

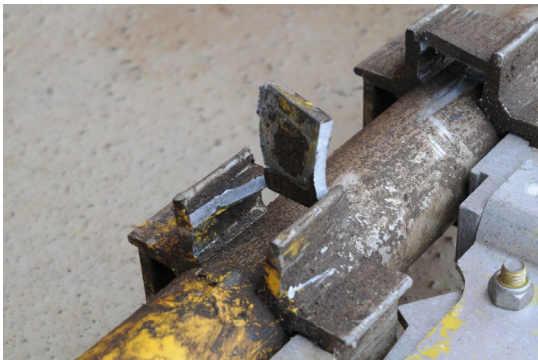
Den direkte årsaken til ulykken var at spirkransen ikke tålte belastningen og dermed revnet.

Bilde 5. Ødelagt feste for lengdebjelke

- Øverste par spirkranser (innfestninger for lengdebjelke) var ødelagt ved at øverste feste var brukket helt ut og nedre feste var deformert med en sprekk i ene siden. Se bilde 5.

Ptils granskingsgruppe er av den oppfatning at han kom i skade for å løfte lengdebjelken som han var festet i, og som han holdt i med hendene, ut av spirkransen, og at dette førte til at han kom i ubalanse og falt. Han ble hengende et kort øyeblikk etter hendene i lengdebjelken før spirkransen revnet.

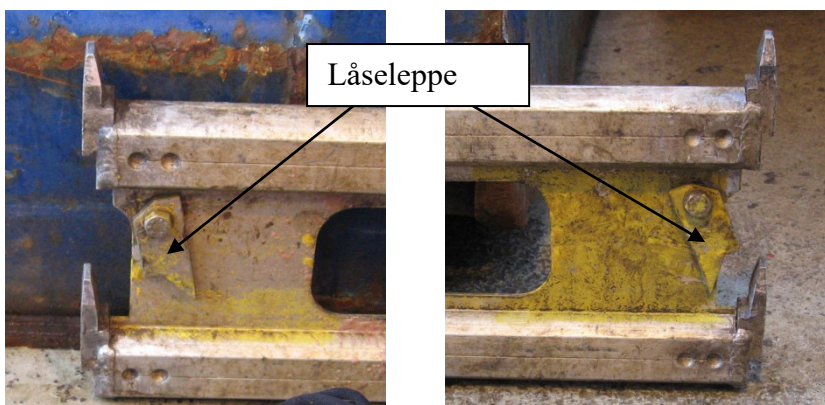
- En lengdebjelke (LB 1,9 meter, merket 1884 BK6). I den ene enden sto låseleppen i åpen posisjon, og i andre enden sto låseleppen i lukket posisjon. Låseleppene var trege å bevege. Undersøkelser i denne enden av lengdebjelken viser noe deformasjon av de deler som danner innfestningene til spirkransene, noe som tyder på at denne enden av vangen var blitt utsatt for stor belastning. Lengdebjelken var forsynt med seks hull hvor ene kroken på fallselen var festet i fjerde hull, regnet fra den deformerte enden av lengdebjelken. Se side 6 og 7.

Bilde 6 t.v. og 7 t.h. viser endene av lengdebjelken som fulgte med i fallet. I den ene enden var låseleppen satt i åpen posisjon. I den andre enden var låseleppen satt i låst posisjon.
