# Granskingsrapport

Rapport	
Rapporttittel Gransking av hendelse med personskade på Johan Sverdrup	Aktivitetsnummer 001265069

I forbindelse med en løfteoperasjon under fjerning av en kjemikalierampe oppstod det 13. mai 2021 en hendelse med personskade på Equinors innretning Johan Sverdrup stigerørplattform. Vi besluttet 14. mai 2021 å granske hendelsen, og ble samtidig bedt om å bistå politiet i deres etterforskning.

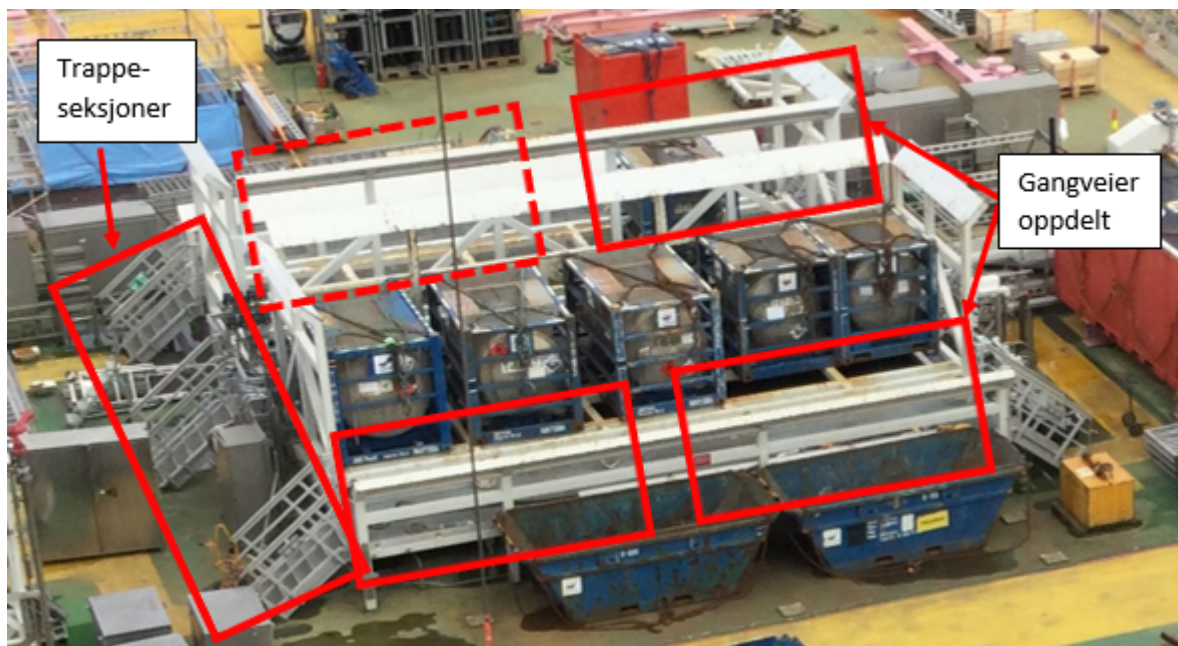
Bilde 3 viser kjemikalierampen i bruk, med innrammede områder som skulle kappes løs for å løftes bort. Planen var å ta bort trappeseksjonene (seks stykker), deretter dele gangveiene på begge sider i to, og løfte bort hver del for seg. Etter at ASK

Bilde 3 er mottatt av Equinor, og viser kjemikalierampen som skulle rives. Markeringene er gjort av oss.

I Bilde 3 vises vinkelen for kranfører. Kranfører hadde god sikt på vestsiden, mens mye av østsiden var i blindsonen. (Vestsiden er i den nederste delen av bildet).

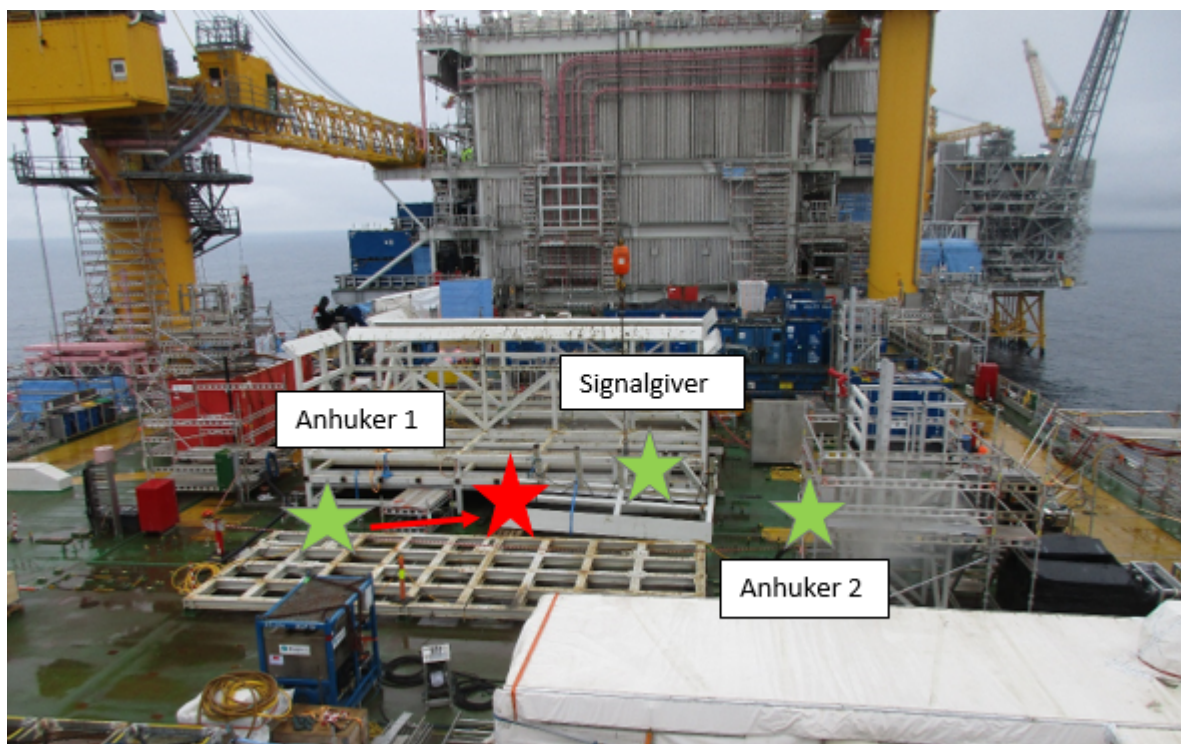
Gangbroseksjonen var fortsatt festet til hovedrammen slik ASK hadde forlatt den, og laget jobbet med å feste kjettingene og tilpasse hver kjettinglengde. De hadde valgt å bruke to to-parts kjettingskrev slik at de hadde fire kjettinglengder som skulle festes til seksjonen og tilpasses med hensyn på lengde. Laget jobbet med tredje forsøket på å stramme opp krankroken for å se hvordan kjettingene og innfestingen så ut, da hendelsen inntraff. Plasseringen av signalgiver og anhukere er vist på Bilde 4, grønne stjerner under denne delen av operasjonen.

Bilde 4 er fra vår befaring på hendelsesstedet

Samtidig med at strukturen seg framover, vred den seg litt. Årsaken til vridningen kan ha vært at tyngdepunktet ikke var helt som forventet, og også at strukturen fortsatt var festet til kjemikalierampen med en lastsikringsstropp. Samtidig som strukturen løsnet og vred seg, beveget anhuker 1 seg inn mot lasten for å løsne den andre stroppen som festet strukturen til kjemikalierampen. Denne var festet i nærheten av den røde stjernen på Bilde 4. Dette resulterte i at vedkommende ble klemt mellom en utstikkende del av strukturen og kjemikalierampen. Anhuker 1 befant seg der den røde stjernen er på Bilde 4 når dette skjedde.

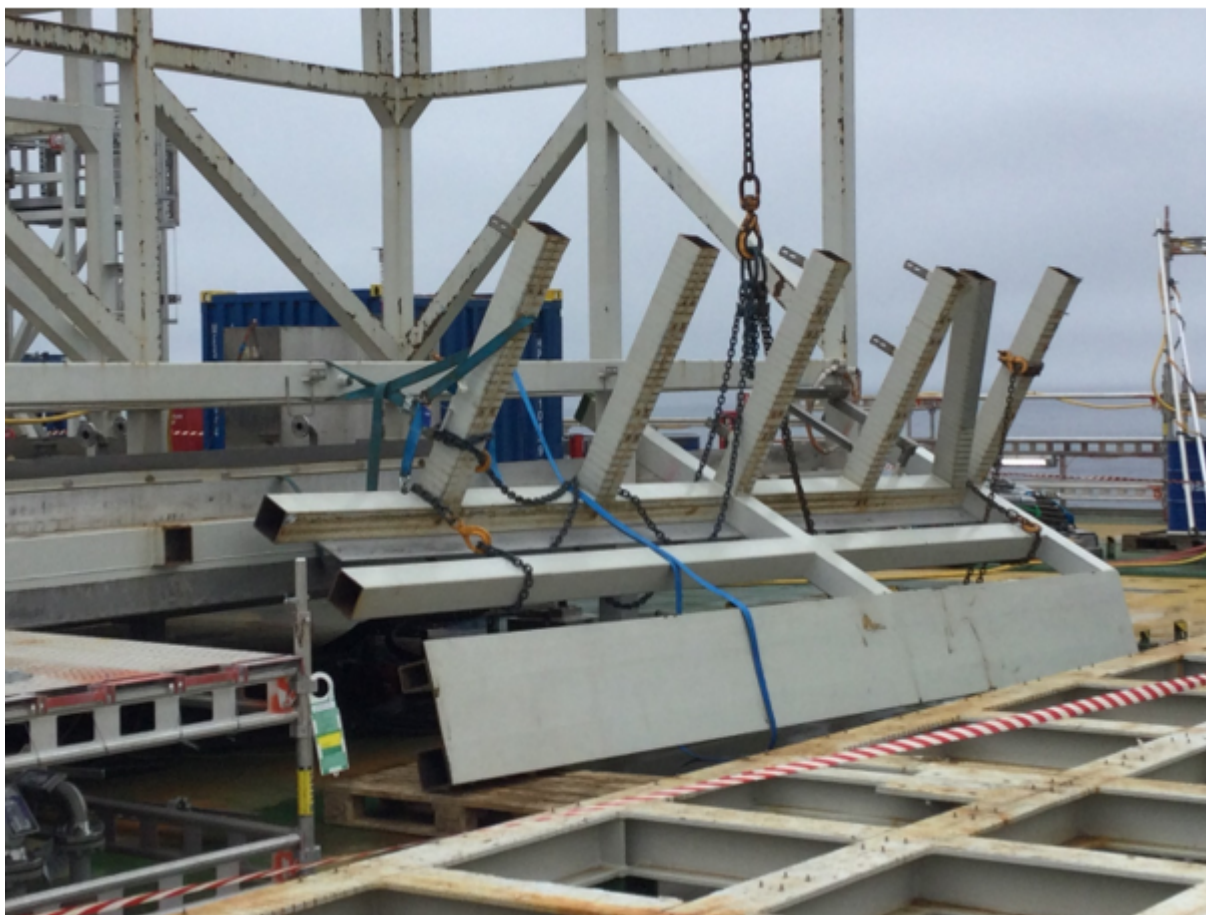
Bilde 5 viser strukturen slik den var plassert når granskingsgruppen ankom hendelsesstedet. Strukturen var da senket ned på dekket og hadde lagt seg over slik at bjelkene som hadde båret dekkristene peker opp i luften på bildet. Det var en del av denne strukturen som traff anhuker 1.

*Bilde 5 er fra vår befarings på hendelsesstedet*

Kranfører sikret lasten ved å senke strukturen ned på dekk som vist på Bilde 5. Strukturen var vridd ca. 110 grader og hadde beveget seg ca. en halv meter nordover i forhold til hvordan den hang før hendelsen.
