**Brann på Åsgard B**  
**15.10.2005**

| Brann i eksoskanal til hovedkraftgenerator A på Åsgard B<br>15.10.2005 | | Offentlig | p |
| Gransking av brann i eksoskanal på Åsgard B 15.10.2005 | | | |

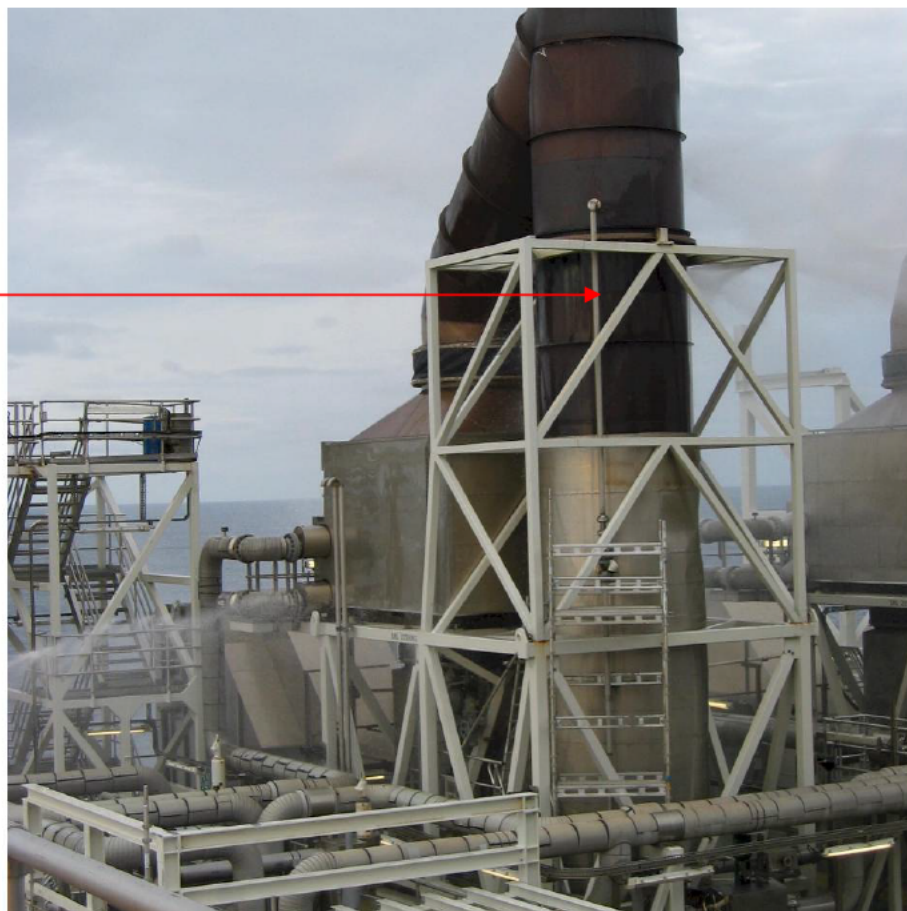
**Figur 1 Eksoskanal HGA**

Fra smøreoljetank til gassturbin leder et ca. 4" vent-rør (se figur 1) oljedamp og eventuelle flyktige hydrokarboner til øvre del av by-pass delen av gassturbinens eksoskanal. Hensikten med dette er å kvitte seg med eventuelle hydrokarboner på en trygg måte. I arrangementet av vent-røret inngår ekspansjonsbelg, flammesperre og flenseforbindelser.

4" vent rør  
fra  
smøreolje-  
tank HGA

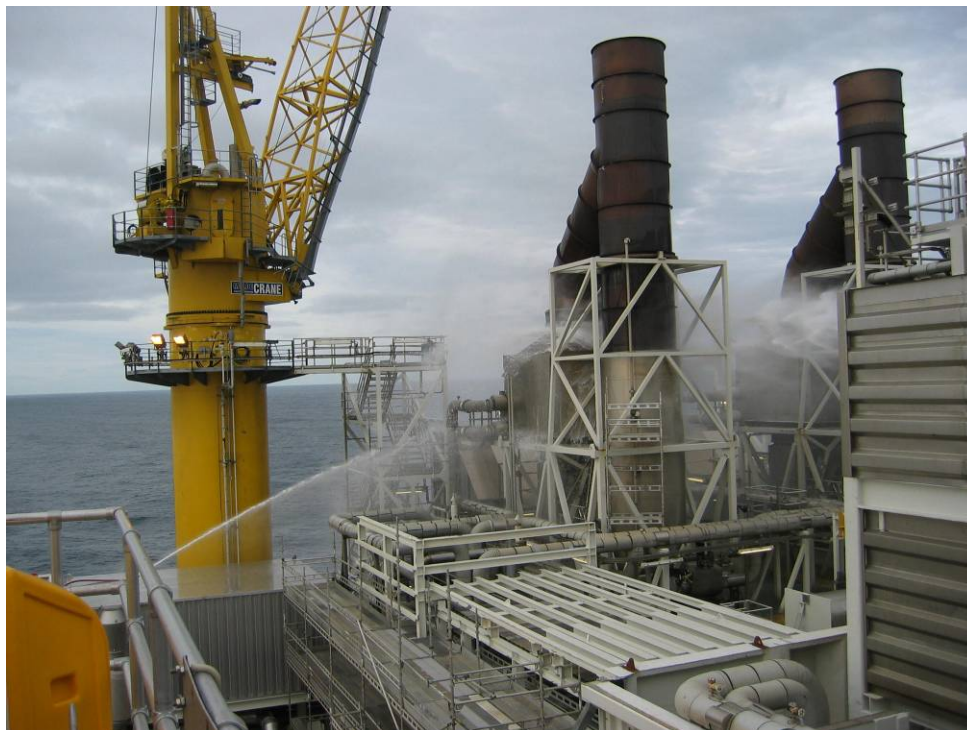
**Figur 2 Slokking/kjøling av eksoskanal HGA**

En manuell brannkanon er plassert på en plattform nær sydøstre hjørne av D 40. Vestlige og nordlige flater av eksosarrangementet lå dermed i skyggen for direkte treff av vann fra denne brannkanonen. For å bringe fram tilstrekkelig brannvann for bekjempelse og kjøling på vestlige og nordlige flater måtte det skjøtes 6 slangelengder fra best egnede hydrant i M 70 området og etablere en improvisert oppstillingsplass for en bærbar brannkanon.

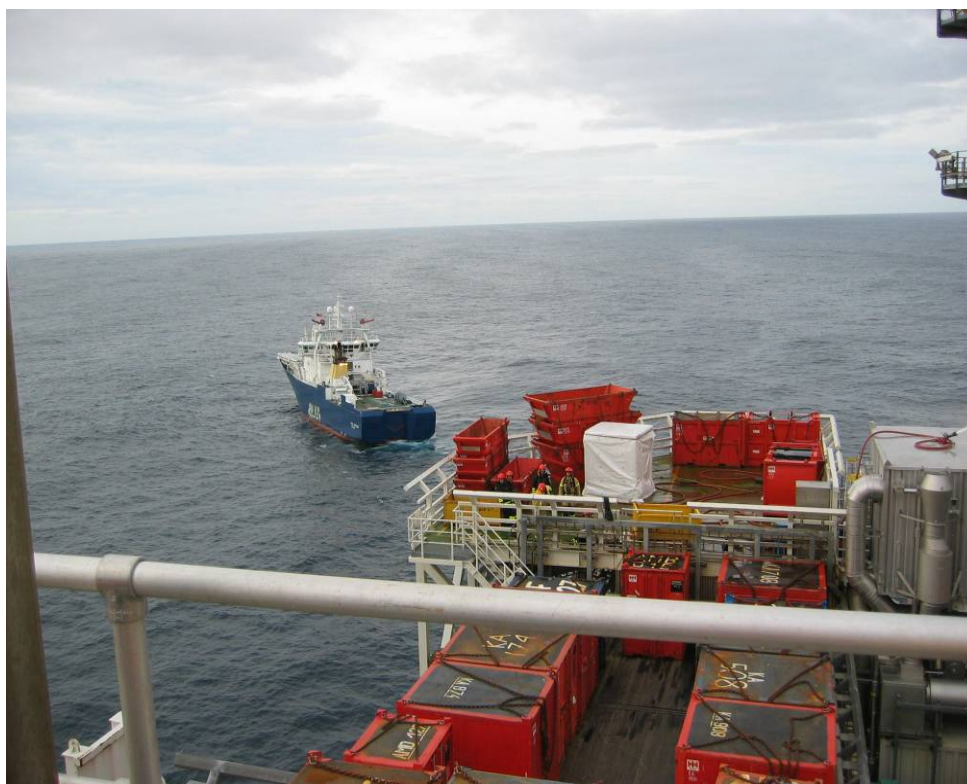
**Figur 3 Bærbar brannkanon på kontainer v/kran nord**

Nordlige og vestlige flater av eksoskanal kunne ikke nås med tilgjengelig manuelt brannbekjempelsesutstyr. 6 slangelengder måtte skjøtes til nærmeste hydrant i M 70 og en hensiktsmessig oppstillingsplass for mobil brannkanon måtte improviseres.

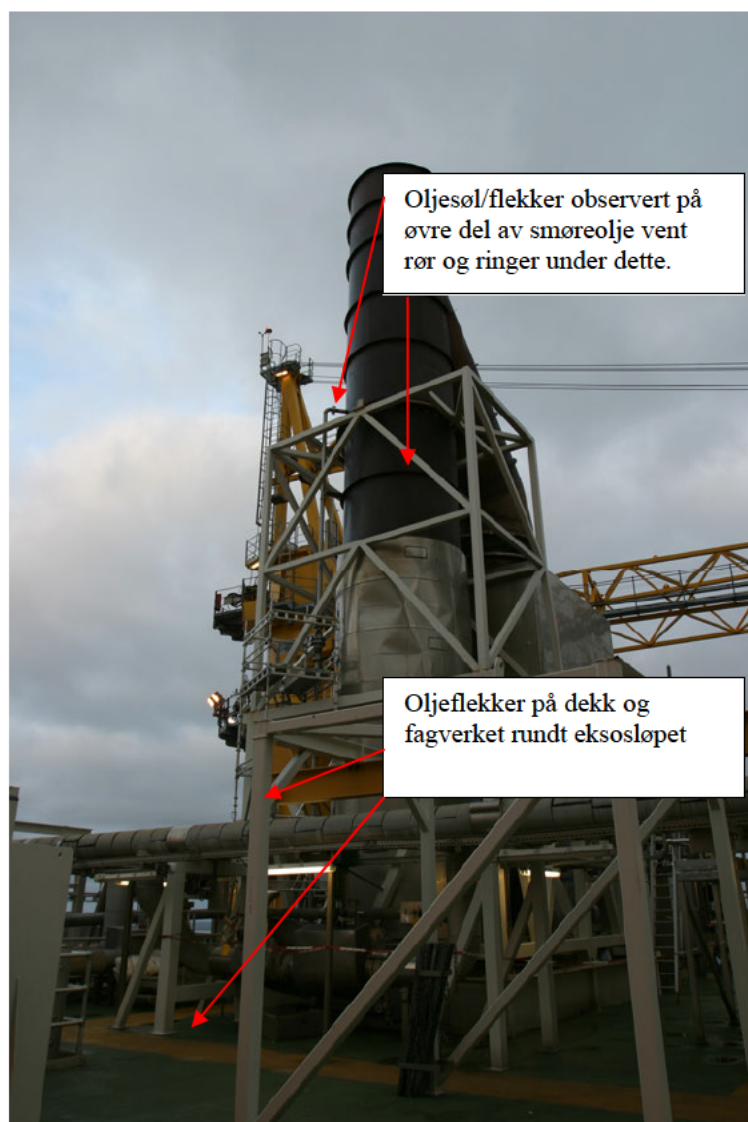
Figur 4 Eksosløp HGA

Under manuell kjøring av spjeldet oppdaget produksjonstekniker oljeflekker/søl i området. Det ble også observert olje på øvre del av rør som ventilerer smøreoljesystemet på turbinen og på de to ringene på eksosløpet under rørflensen. Se figur 4 under for detaljer.

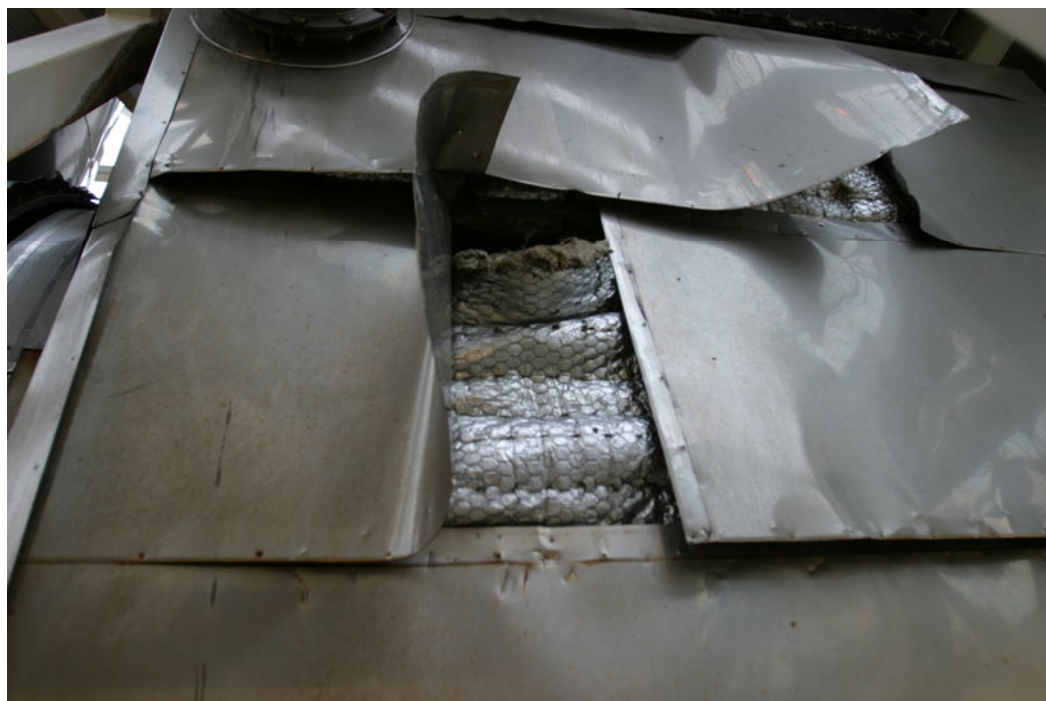
**Figur 5** Åpnet isolasjon på varmeveksler

Teknisk lag fjerner isolasjon på varmeveksler HGA

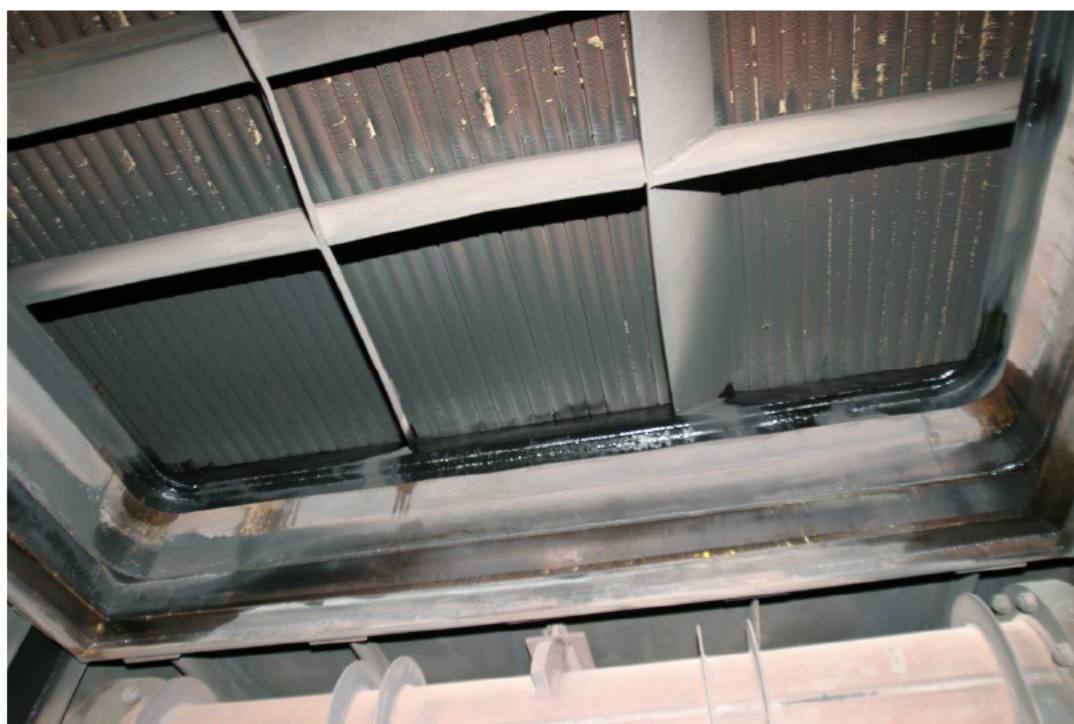
**Figur 6** Varmeveksler sett nedenfra

Den utløsende årsaken til brannen er en gnisseskade i varmeveksleren. Gnisseskaden oppstod som en følge av at for lange bolter har gnisset mot et av rørene i varmevekslerens frie ende. Årsaken til gnissingen er vibrasjoner i eksoskanalen.

Gnissingen har medført at det oppstod et hull i en av rørsløyfene (serpentin) i varmeveksleren og at hot-oil lekket ut i varmevekslerhuset.

Det ble utført befarings i nedre del av varmegjenvinningssystemets eksoskanal 17.10.2005. Det ble observert olje i eksoskanalen, se figur 6. Analyse av prøve av denne oljen viste at oljen var hot-oil, (vedlegg 2, ref. /41/).

Statoil har utført vanntest og funnet lekkasje i serpentin. Lekkasjestedet samsvarer med spor fra hot-oil lekkasjen på figur 6 over.

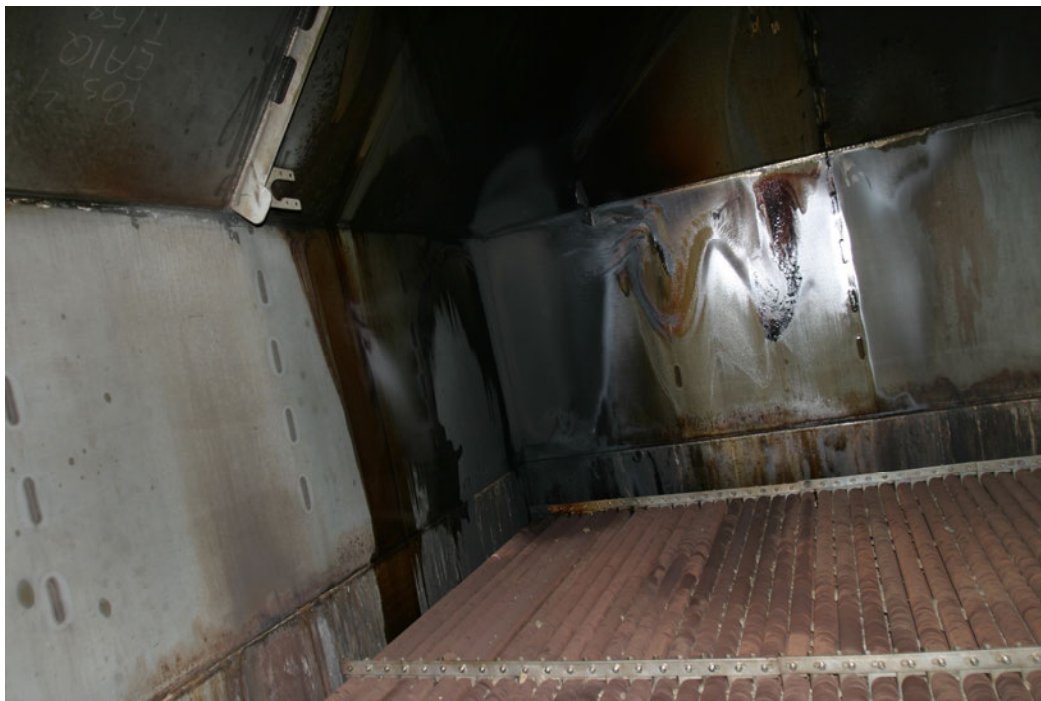
**Figur 7 Varmeveksler sett fra toppen**

Videre studier gjennomført av Statoils interne gransking har bekreftet at skaden har oppstått som et resultat av gnissing fra for lange bolter som holder klammer og rør sammen, i kombinasjon med utmatting pga resonans. Det er utført ultralyd tykkelsesmålinger. Det er ikke funnet tegn til korrosjon i varmeveksleren.

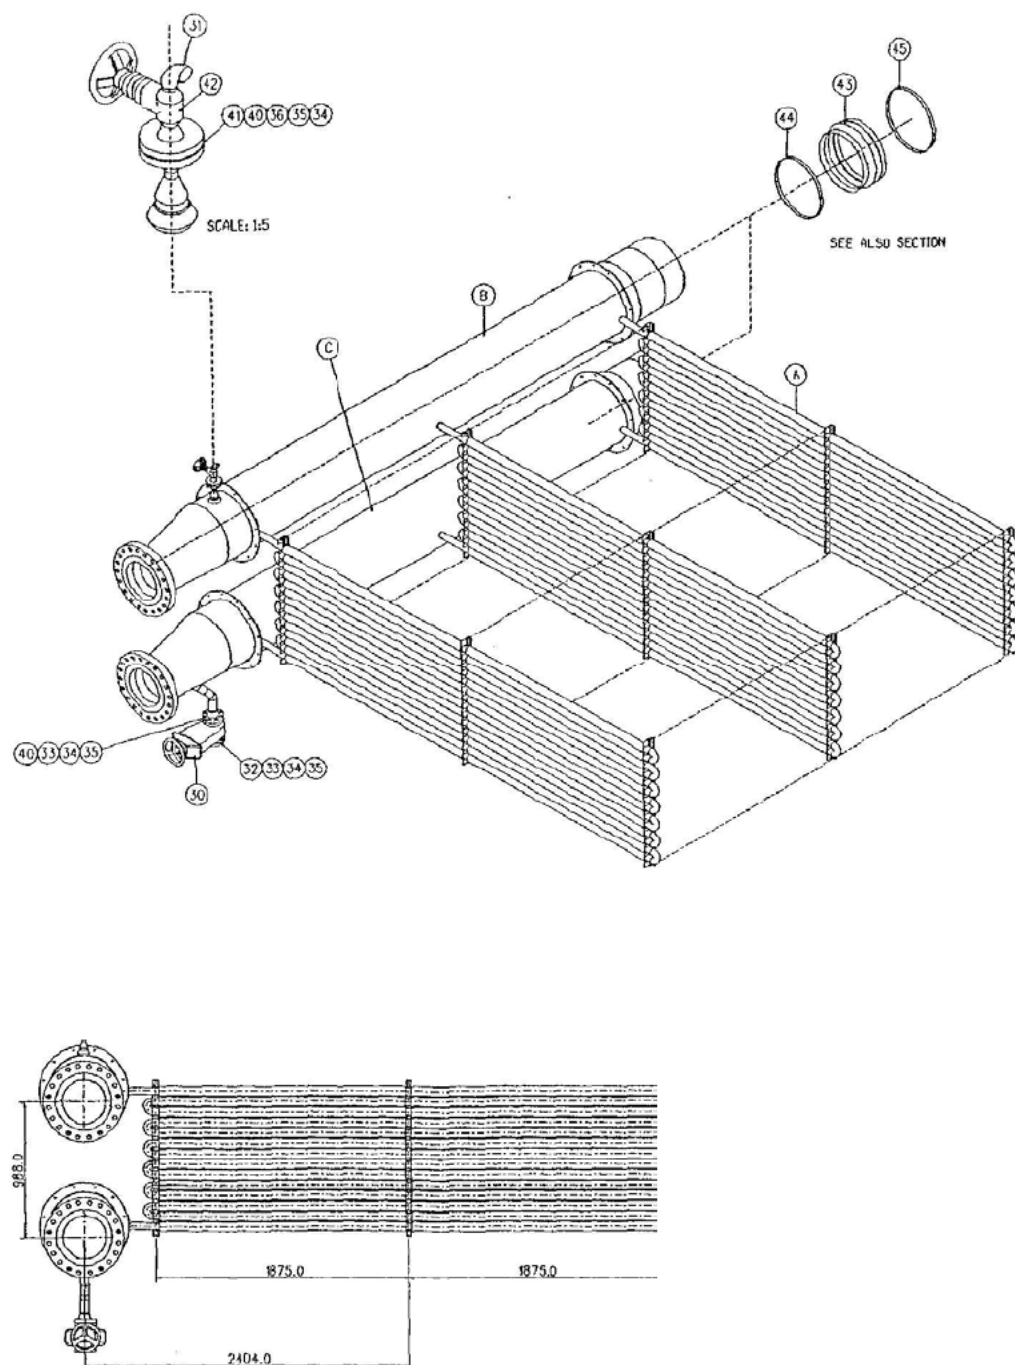
## 7.4 Vedlegg 4: Tegning av varmeveksler

Varmevekslerens oppbygging er vist i vedlegg 4. Rørene i varmeveksleren er laget av høytemperaturbestandig karbonstål, type ASTM A106 Gr.B. Tilhørende bend er laget i tilsvarende ståltype, ASTM A234 Gr. WPB.
