**Brann på Åsgard B**  
**15.10.2005**

| Brann i eksoskanal til hovedkraftgenerator A på Åsgard B<br>15.10.2005 | | Offentlig | p |
| T1-Statoil Gassco | | | |
| Gransking av brann i eksoskanal på Åsgard B 15.10.2005 | | | |

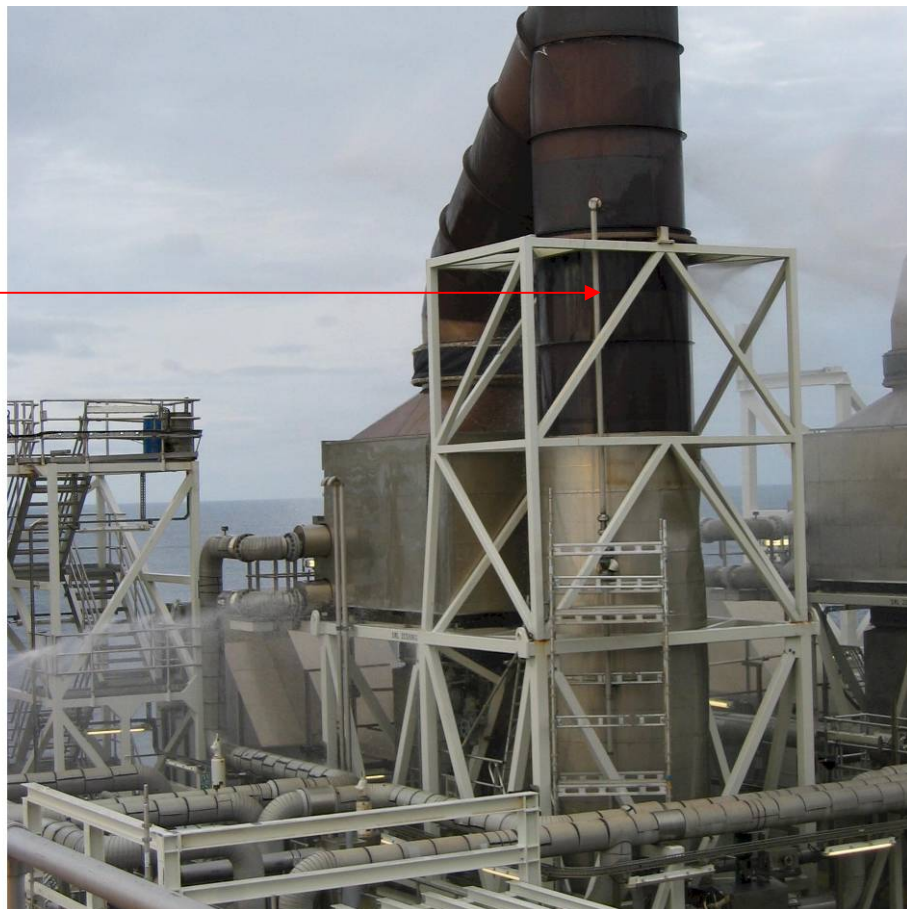
**Figur 1 Eksoskanal HGA**

Fra smøreoljetank til gassturbin leder et ca. 4” vent-rør (se figur 1) oljedamp og eventuelle flyktige hydrokarboner til øvre del av by-pass delen av gassturbinens eksoskanal. Hensikten med dette er å kvitte seg med eventuelle hydrokarboner på en trygg måte. I arrangementet av vent-røret inngår ekspansjonsbelg, flammesperre og flenseforbindelser.

4" vent rør  
fra  
smøreolje-  
tank HGA

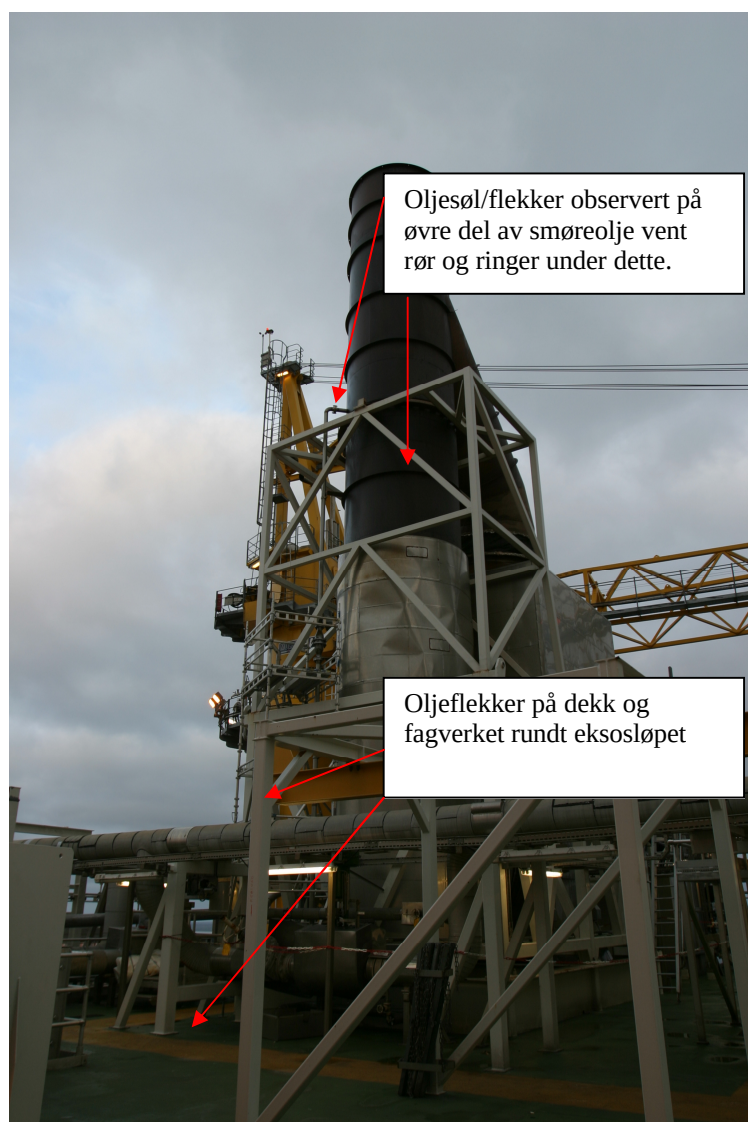
Figur 4 Eksosløp HGA

Under manuell kjøring av spjeldet oppdaget produksjonstekniker oljeflekker/søl i området. Det ble også observert olje på øvre del av rør som ventilerer smøreoljesystemet på turbinen og på de to ringene på eksosløpet under rørflensen. Se figur 4 under for detaljer.

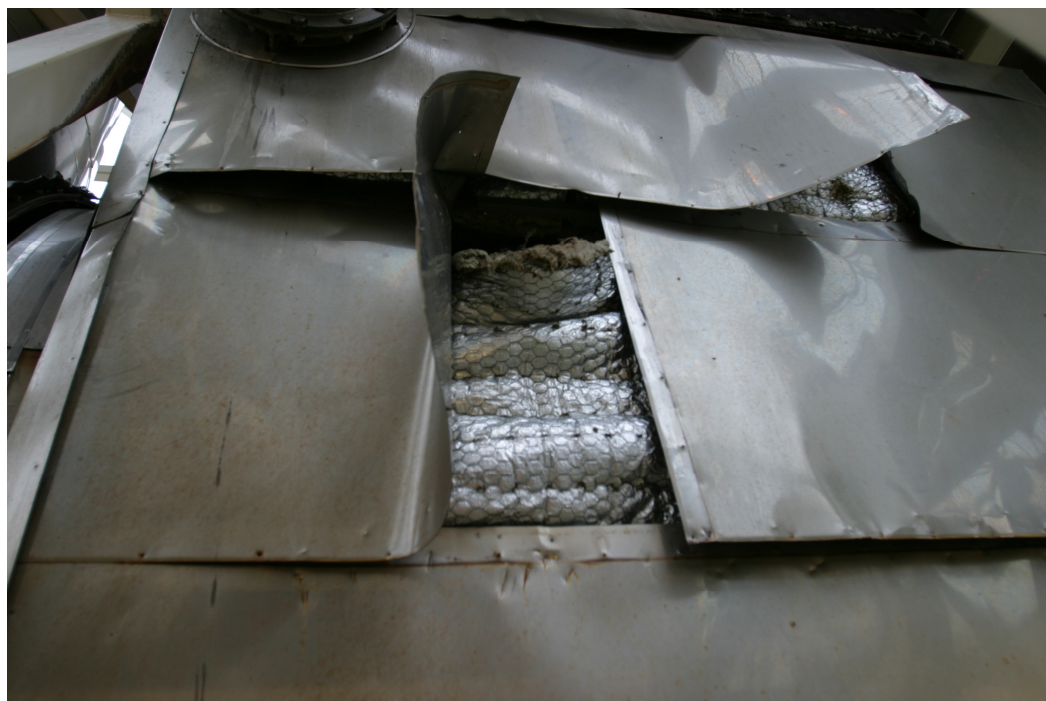
**Figur 5** Åpnet isolasjon på varmeveksler

Teknisk lag fjerner isolasjon på varmeveksler HGA

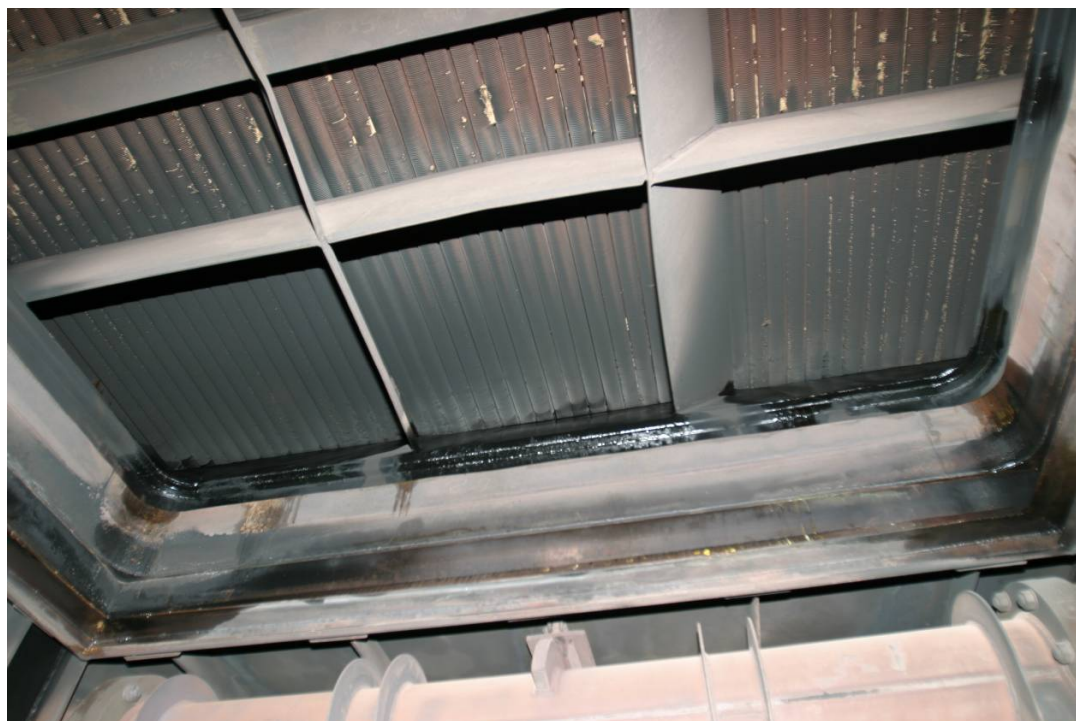
**Figur 6** Varmeveksler sett nedenfra

Den utløsende årsaken til brannen er en gnisseskade i varmeveksleren. Gnisseskaden oppstod som en følge av at for lange bolter har gnisst mot et av rørene i varmevekslerens frie ende. Årsaken til gnissingen er vibrasjoner i eksoskanalen.

Gnissingen har medført at det oppstod et hull i en av rørsløyfene (serpentin) i varmeveksleren og at hot-oil lekket ut i varmevekslerhuset.

Det ble utført befarings i nedre del av varmegjenvinningssystemets eksoskanal 17.10.2005. Det ble observert olje i eksoskanalen, se figur 6. Analyse av prøve av denne oljen viste at oljen var hot-oil, (vedlegg 2, ref. /41/).

Statoil har utført vanntest og funnet lekkasje i serpentin. Lekkasjestedet samsvarer med spor fra hot-oil lekkasjen på figur 6 over.

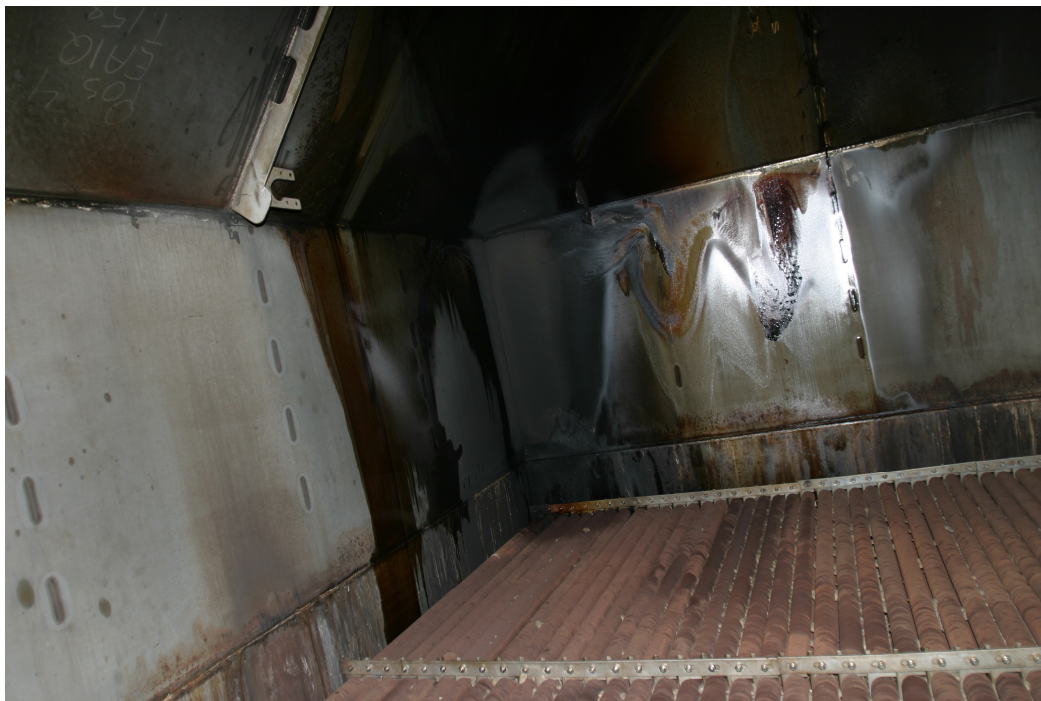
**Figur 7 Varmeveksler sett fra toppen**

Videre studier gjennomført av Statoils interne gransking har bekreftet at skaden har oppstått som et resultat av gnissing fra for lange bolter som holder klammer og rør sammen, i kombinasjon med utmatting pga resonans. Det er utført ultralyd tykkelsesmålinger. Det er ikke funnet tegn til korrosjon i varmeveksleren.

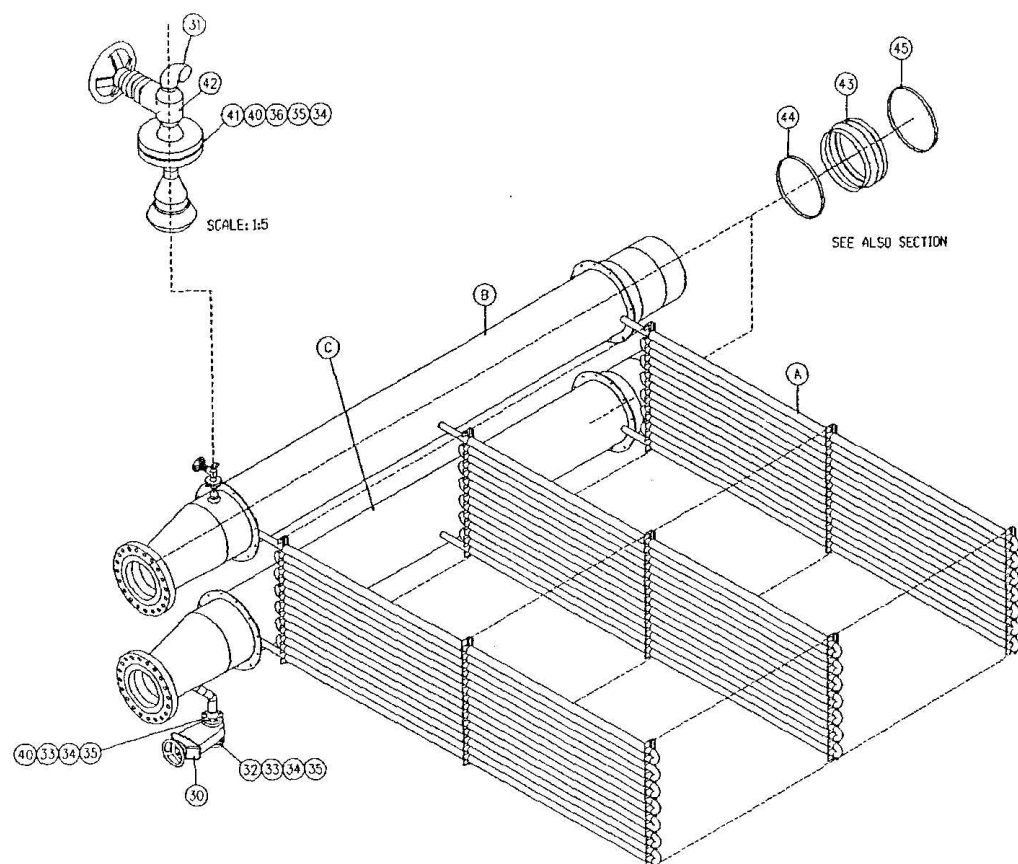
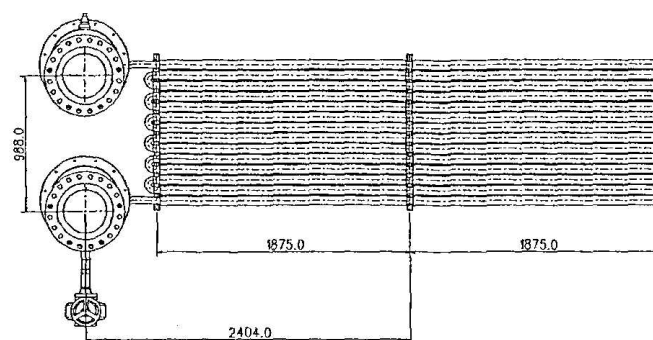
## 7.4 Vedlegg 4: Tegning av varmeveksler

Varmevekslerens oppbygging er vist i vedlegg 4. Rørene i varmeveksleren er laget av høytemperaturbestandig karbonstål, type ASTM A106 Gr.B. Tilhørende bend er laget i tilsvarende ståltype, ASTM A234 Gr. WPB.
