## Livbåter – deling av læring etter task force og intern granskning i Equinor

Sikkerhetsforum, 23 april 2024

## Task force eksoslekkasjer/helsefarlig avdamping livbåt Rotårsaksanalyse FF1200 Martin Linge

### Utfordringer med livbåter i EPN og FLX

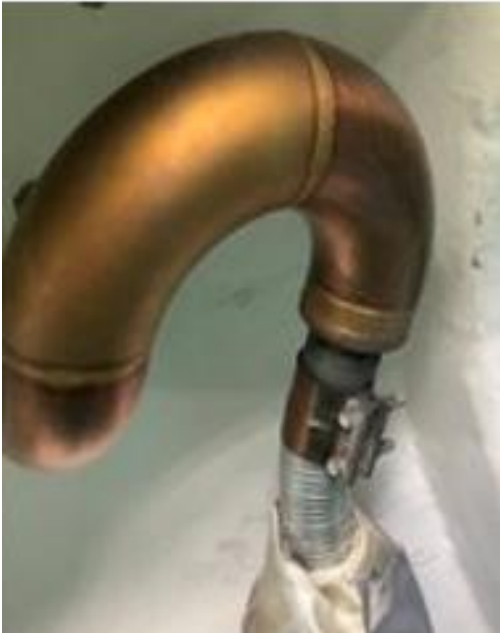
1. Eksoslekkasje mellom fleksibel og fast del av eksossystemet

- Aksjoner**
- Galvaniserte slanger skiftes ut for relevante livbåter
  - CO og NO målinger inkludert i vedlikeholdskonseptet
  - Sammen med livbåtproduseneten utvikle mer robuste eksossystemer

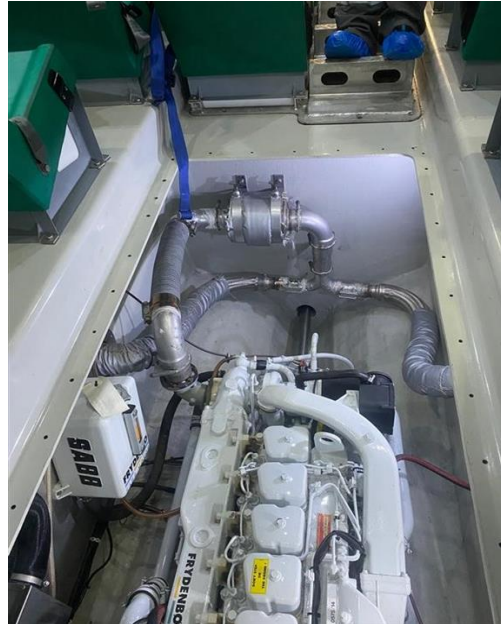
2. Eksoslekkasje fra sveis

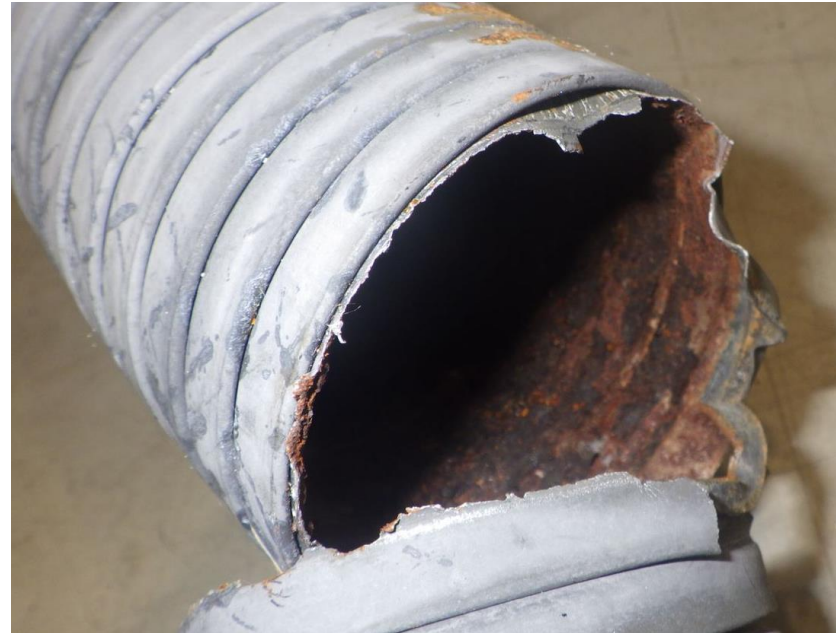
3. Eksoslekkasje fra spiralslange (åpnet for illustrasjonsformål),

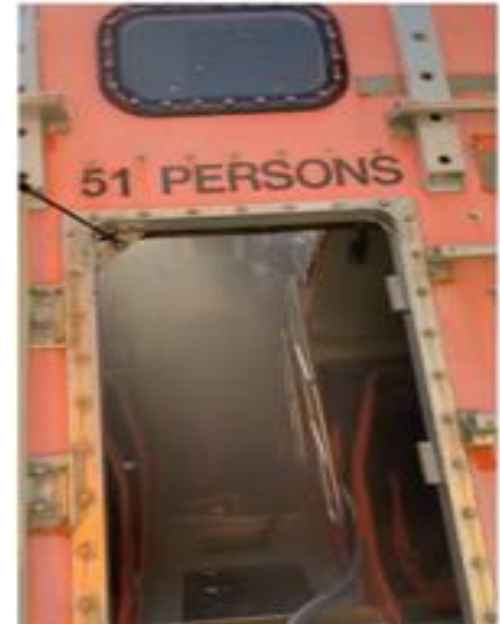
4. Røyk / avdamping fra isolasjonsmaterialet

Potensiell helserisiko de første gangene isolasjonsmaterialet blir oppvarmet.

Ikke risiko for båter med originalt isolasjonsmateriale og/eller båter med motorbrems.

Kun relevant for båter der deler av eksosslangen går gjennom kabinen.

- Aksjoner**
- Vurdering av helserisiko- (ikke konklusiv)
  - Nytt isolasjonsmateriale kvalifisert
  - Utskifting for relevante livbåter
