# Granskingsrapport

Gransking av hendelse med personskade på Songa Dee 29.9.2006

**59E27**

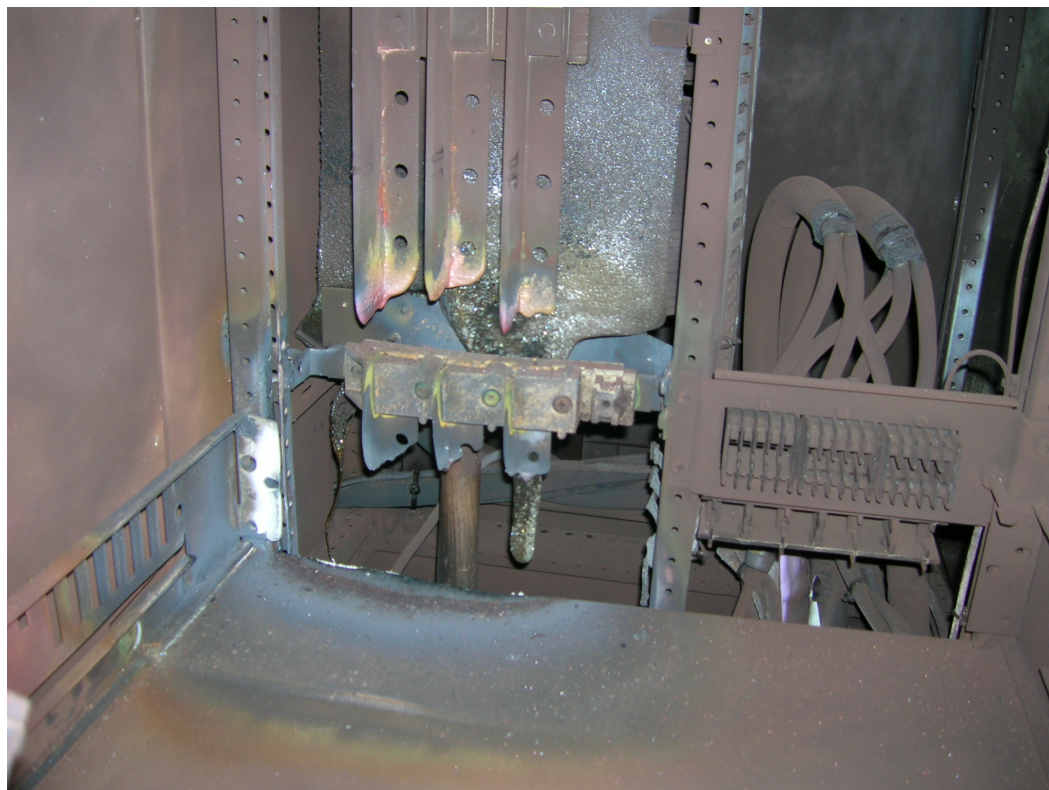
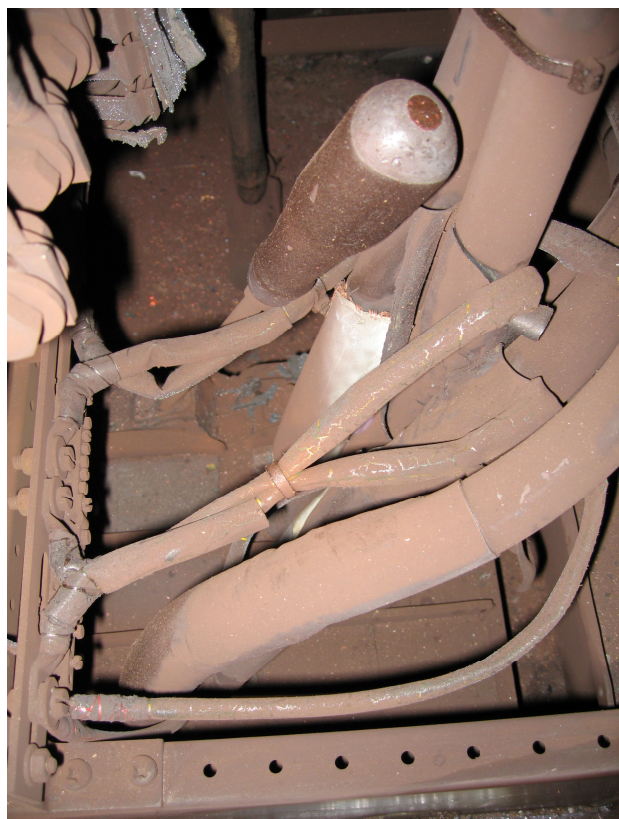
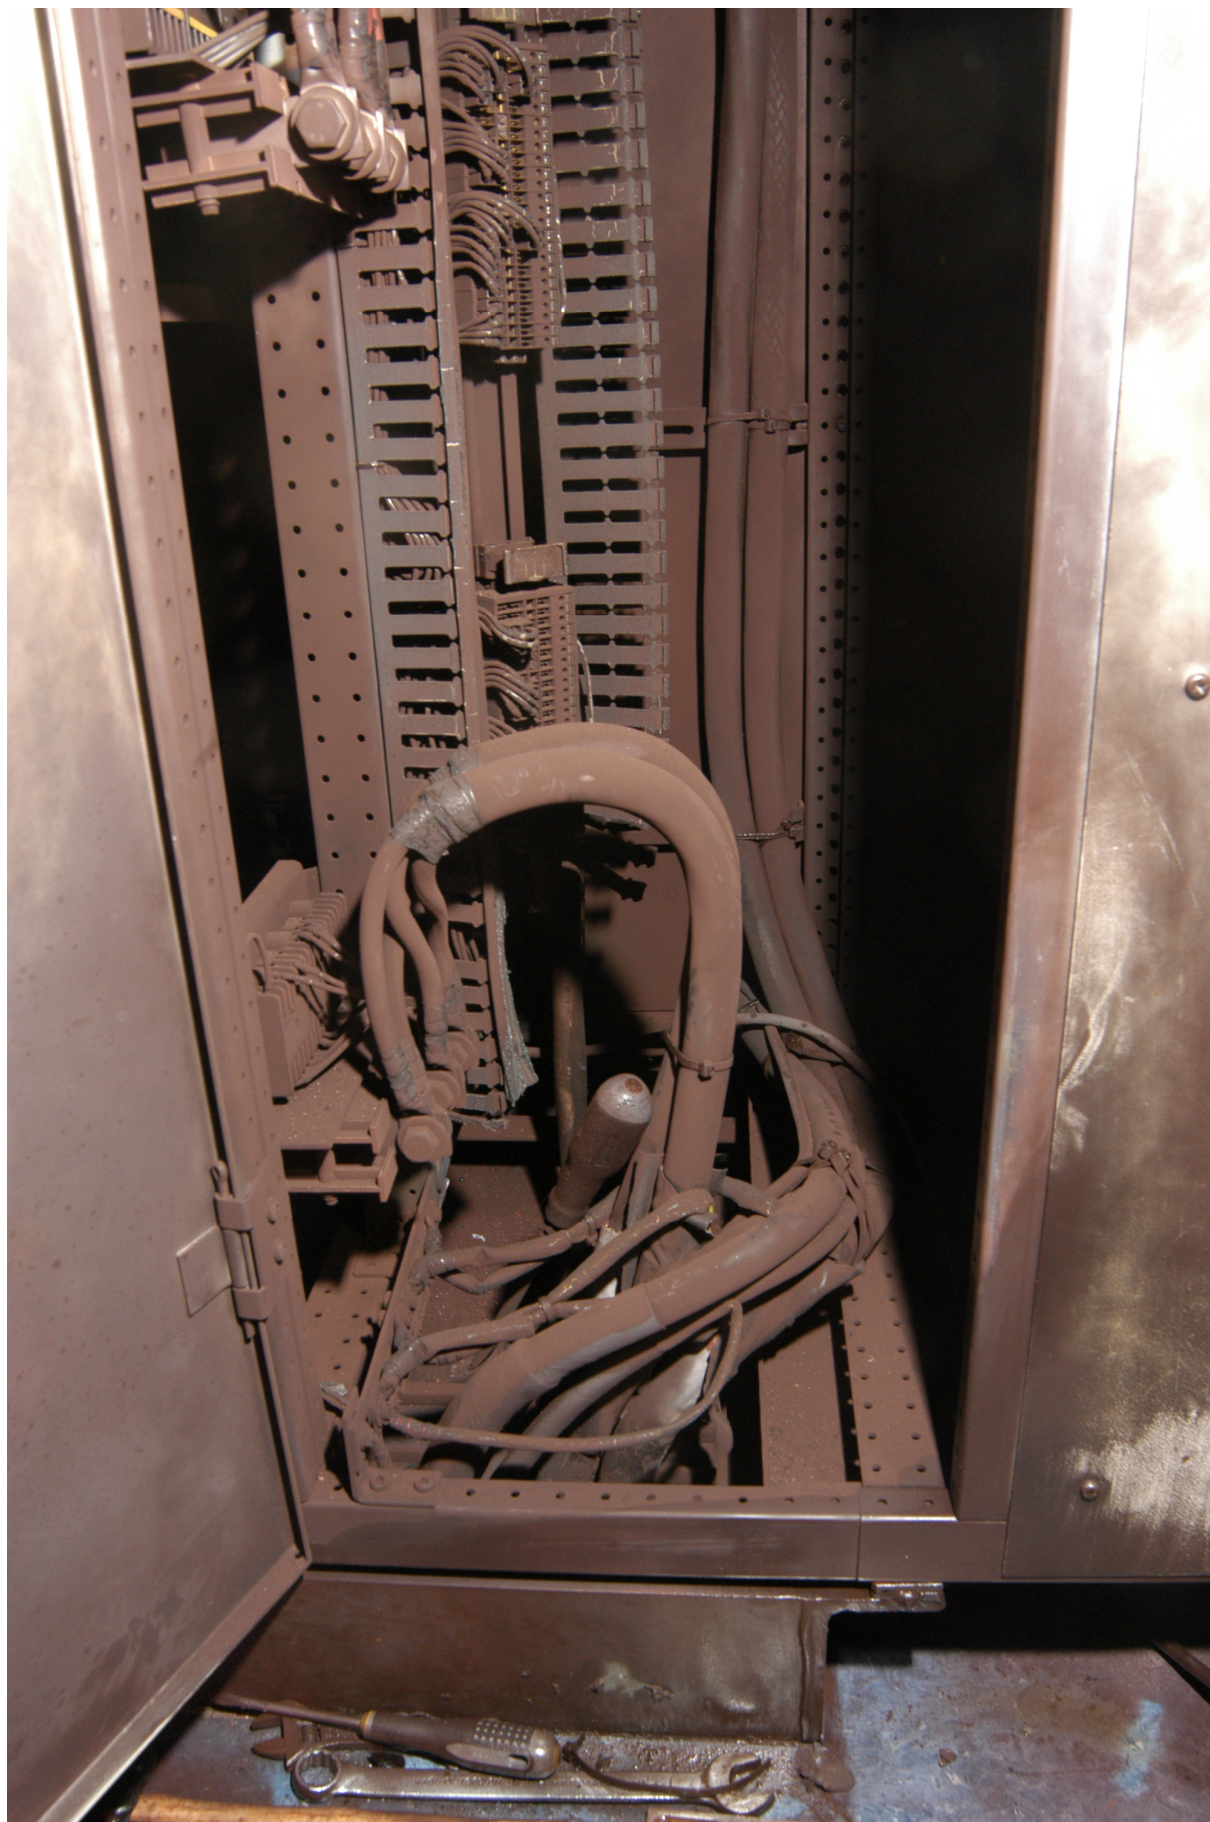
C: Bilder fra fordelingsskapet om bord på Songa Dee.

Mellom strømførende deler og arbeidsstedet var det et pleksiglass-skille som isolerte de to områdene. Fordelingsskapet ble derfor vurdert som sikkert å arbeide i. Dette ble verifisert av de involverte. Informasjon fra leverandør i etterkant viser imidlertid at pleksiglasset aldri var ment som en barriere mellom strømførende deler i fordelingsskapet, kun som en ekstra sikkerhet mot berøring ved lettere arbeid som for eksempel inspeksjon.

Person 1 ligger da langs dørken og arbeider med tilgang for kablene, mens person 2 står over og gir lys med lommelykt. Innretningens egen elektriker er gått ut av kontrollrommet i et annet ærend. Siden pleksiglasset mellom skinnene og kabelfeltet i skapet ikke var ment å være en barriere mellom delene i skapet, dekket ikke glasset de strømførende skinnene helt ned til dørken i skapet. Når elektrikerne har jobbet i 30 minutter, kommer person 1 i kontakt med de strømførende skinnene.

I det person 1 kommer i kontakt med strømførende deler i skapet skjer det en kortslutning som mørklegger hele innretningen. En lysbue slår ut av skapet og brenner person 1 i begge hendene, langs høyre arm, og i ansiktet. Det kommer også et høyt smell, og røykutviklingen er betydelig. Person 2 blir midlertidig blindet av lysblinket, og får for en periode nedsatt hørsel som følge av det kraftige smellet. De puster begge inn røyk. Lysbuen slår også gjennom skapet og ut på baksiden, ut i maskin kontrollrommet.

- Pleksiglasset i fordelingstavlen ble antatt å ha en funksjon som barriere, uten at dette var intensjonen fra leverandørens side.
- Installasjonsarbeidet i elektrotavlen ble igangsatt uten at samleskinnene var blitt isolert.
- Arbeidstillatelsen er utarbeidet som for arbeid på eller nær ved frakoblet anlegg.
- Observasjoner under åstedsbefaring viser at det ikke er benyttet utstyr og verktøy som kreves for arbeid på eller nær ved spenningssatt anlegg.
- Uttalelser i intervju.
