Sikkerhetsforum 29.5.2019

alvorlige hendelser

Anne Marit Lie
F-Logistikk & Beredskap

Pågående granskinger i Ptil

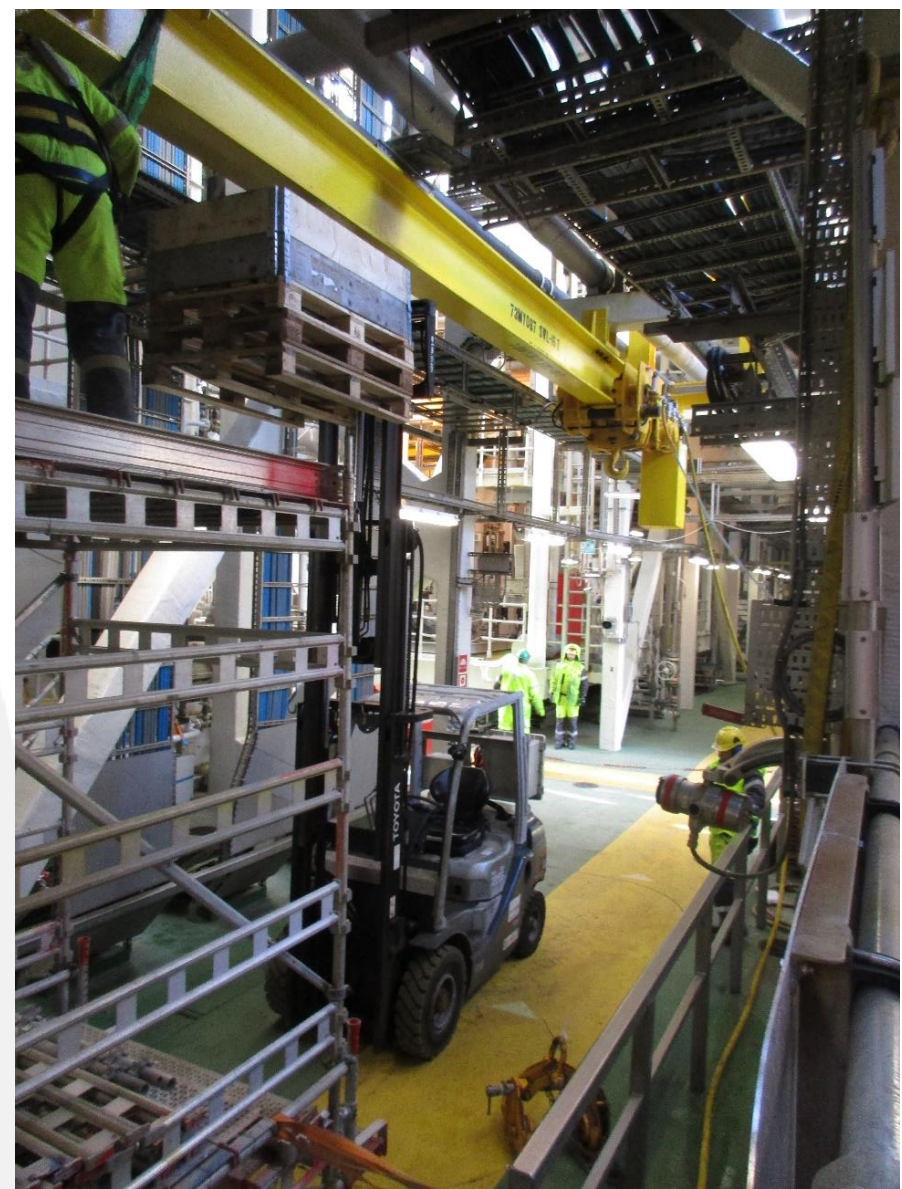
Åsgard B - Fallende gjenstand ifbm løfteoperasjon – 13.3.2019

- Tre personer deltok i løfteoperasjonen som involverte demontering av løpekatt fra en løftebjelke på hoveddekk. To personer stod oppe på et stillas og holdt på med demontering av en løpekatt fra en løftebjelke. Løpekatten (ca 80 kg) falt ned ca 5 meter.
- Området var avsperrret, men en person fra løftelaget oppholdt seg innenfor sperringen. Denne personen så at løpekatten kom fallende og fikk trukket/beveget seg unna, men ble «snei» av løpekatten før den traff dekk.

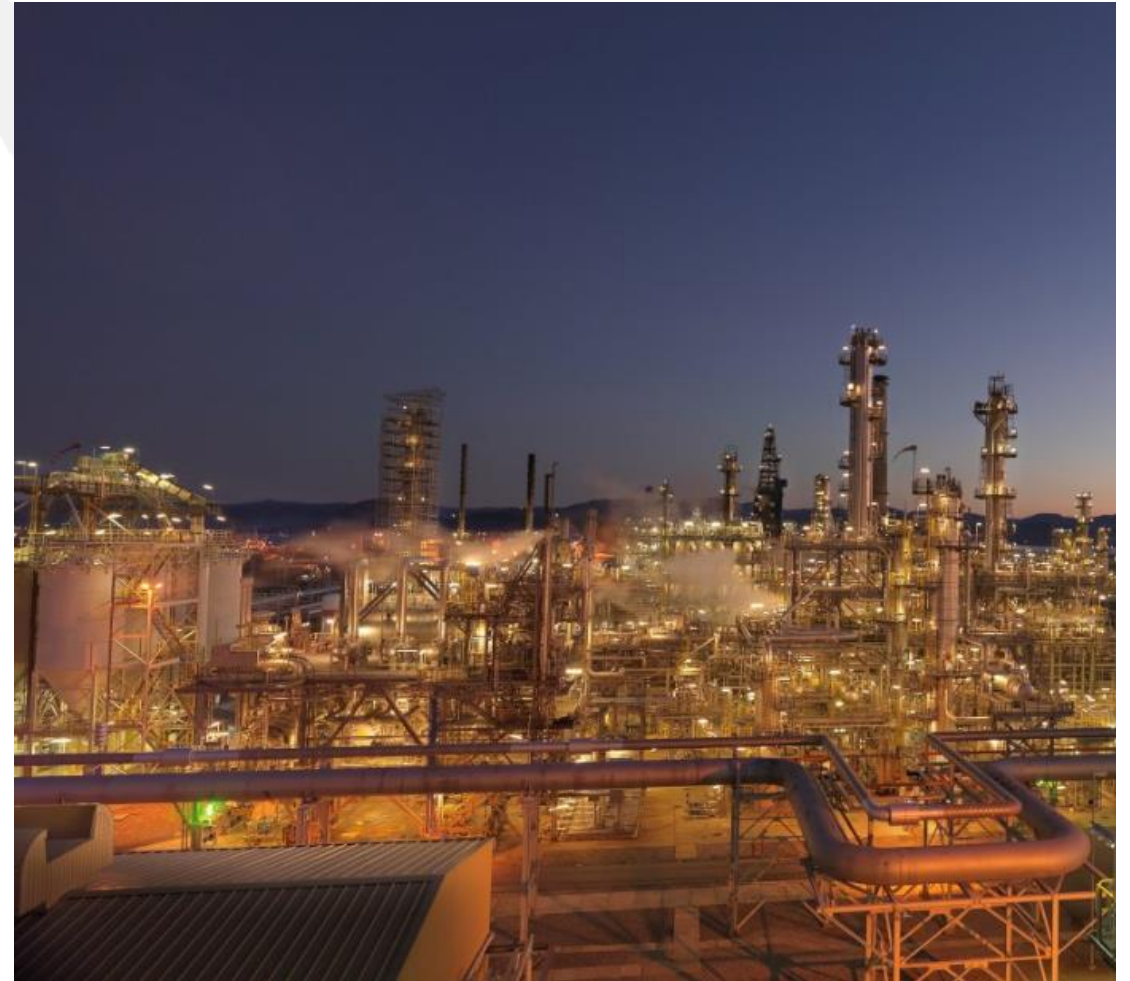
Hammerfest LNG – svakheter med sikkerhetsventiler

- Equinor stengte 11. mars 2019 ned landanlegget Hammerfest LNG for å utbedre svakheter ved flere sikkerhetsventiler ved anlegget. Til sammen 190 ventiler hadde manglende varmekabler og isolasjon. Equinor vurderte samlet sett situasjonen på anlegget som så alvorlig og usikker at det var nødvendig å iverksette nedstengning og reparasjon.
- Tilstanden til disse ventilene er identifisert i tidligere gjennomganger foretatt av Equinor uten at svakhetene har blitt korrigert.

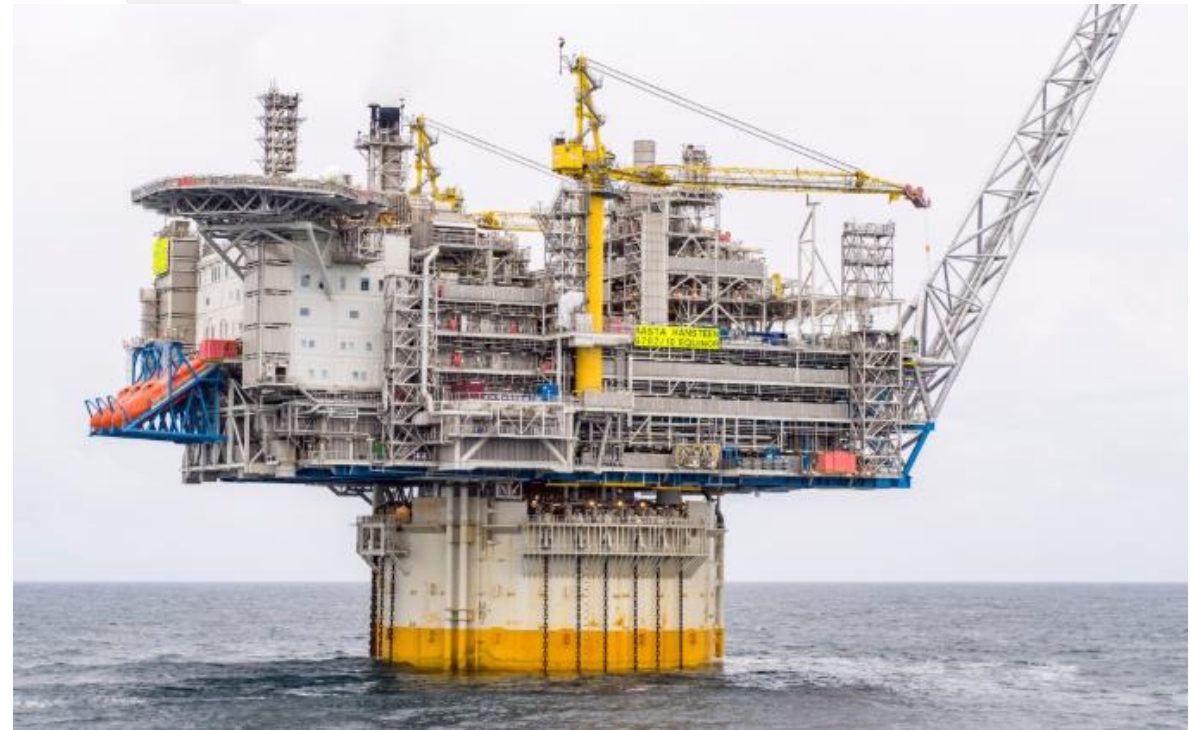
Aasta Hansteen – HC lekkasje – 8.4.19

En feil på trykktransmitter i turbin til gasseksportkompressor medførte stopp av gasseksport og produksjonsfakling. I forbindelse med denne faklingssituasjonen inntraff en gasslekkasje fra 30" fakkelinje ut av høytrykks fakkeldunk. Tre personer var tilstede i modul da gasslekkasjen inntraff.

Direkte årsak til lekkasjen er at sprengblekket har revnet på «feil» måte. Kanten på blekket har dermed blitt dratt innover i fakkelerøret på to steder, og dette medførte at tetningen forsvant på disse punktene.

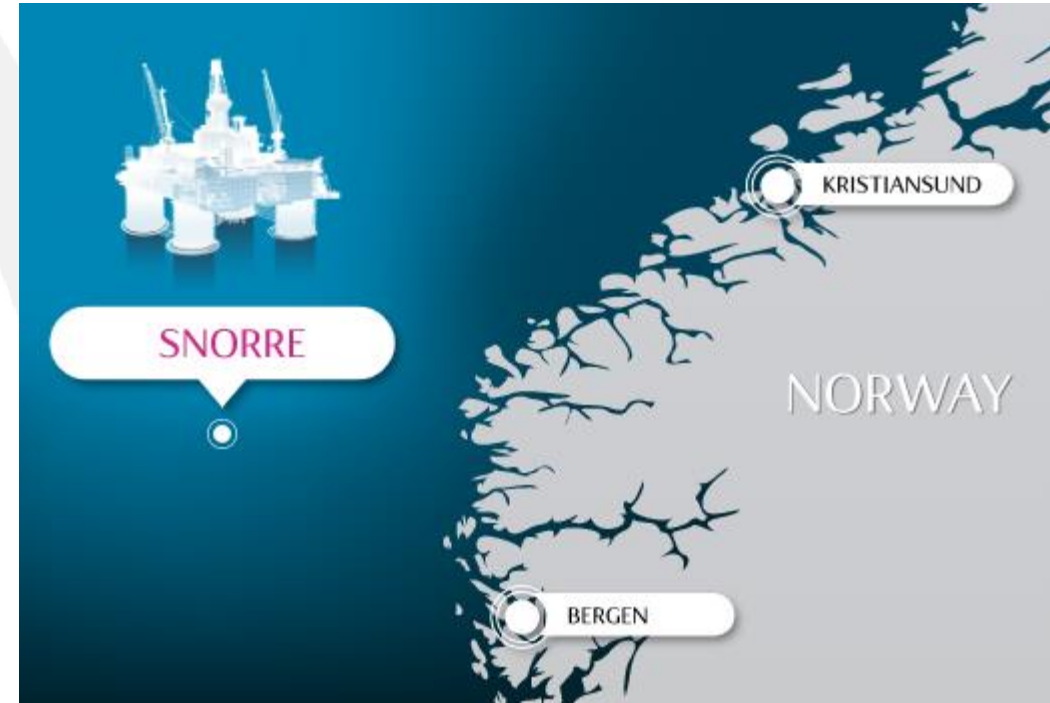
Snorre B - Brann i innløpsseparator – 1.5.19

- Hele prosessanlegget på SNB var trykkavlastet, tømt for væske og gass og steamet som del av forberedelse til revisjonsstans.
- Innløpsseparator hadde åpne mannlokk (2 stk) for å lufte ut separator etter steaming. Områdeansvarlig observerte at det kom røyk ut av innløpsseparator. GA iverksatt og søk & redningslag kunne bekrefte at det var brann inne i innløpsseparator og satte i gang med å slukke og fylle separatorene med vann.
- Mulig årsak er selvantenning av jernsulfid (i scale) som reagerer med luft og medfører en eksoterm, reaksjon. Lignende hendelse eksempelvis på Statfjord B i 2013. Problemstilling også på landanlegg.

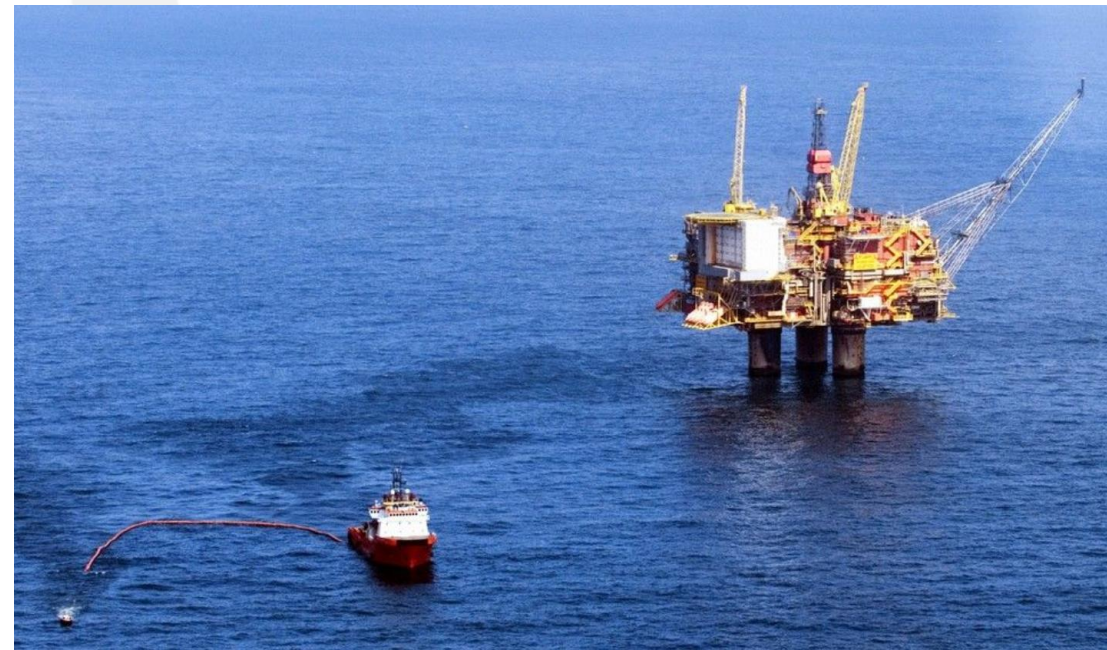
Statfjord OLS-A – oljeutslipp – 15.5.19

I fbm med lasting av olje via OLS-A ble det observert olje på sjø av vakt på baug av tankskip. Lasting ble avsluttet, det ble meldt om at mengde olje på sjø avtok.

Oljemengde er ikke kjent, men estimert til 145 m³.

Lekkasjepunkt er ikke identifisert.

Olje analysert til å være fra Tampen-området

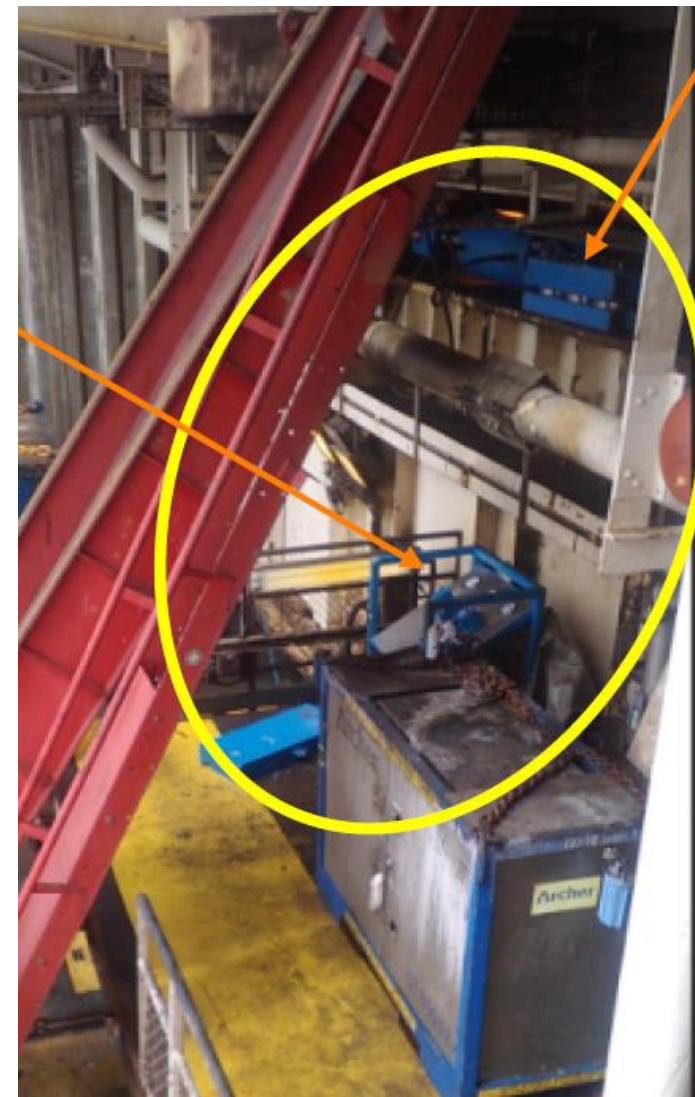
Gyda – fall og fallende gjenstand – 15.5.19

Under operasjon for å «skidde» boretårn fra vest til øst løsner den ene sideplaten fra skiddejekk. I det sideplaten rygger operatøren bakover for å unngå å bli truffet. Operatøren faller ned på dekket under, ca 1,5 m. Sideplaten faller ned på stedet der operatør for kontrollpanel og leder av skiddingoperasjon stod plassert. Sideplaten veide 480 kg. Fallhøyden for sideplaten var ca 2 meter.

Primært identifiserte direkte årsaker:

Slitasje på skidding beam & plassering av kontrollpanelet
